# KULTURHISTORISK BYGGNADSVINVENTERING

Socken V:a Tollstad  
Kommun Ödeshög  
Fastighetsbeteckning Näfstad Östergård 5<sup>1</sup>  
Gatunummer  
Benämning Jordbruksfastighet  
Fastighetsägare  
Inventeringsdatum 1983-08-26  
Inventerare nr Marie Hagsten  
Negativ nr V.T 06:20-24

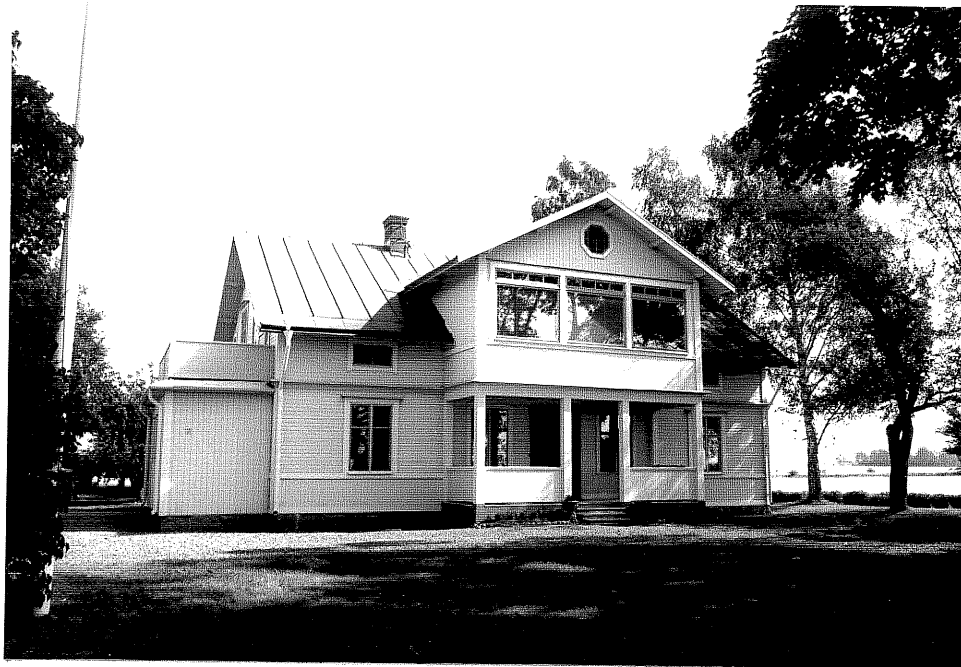
Neg. nr. V.T 06:20  
Bostadshuset mot väster

- 1) Bostadshus i en och en halv våning klädd med ljus grågrön liggande och stående fasspontpanel med vita knutar och omfattningar. Naturstensgrund. Sadeltak belagt med röd falsad plåt. Gröna tvåluftsfönster med tvärpost. Trävita dörrar. Frontespis.

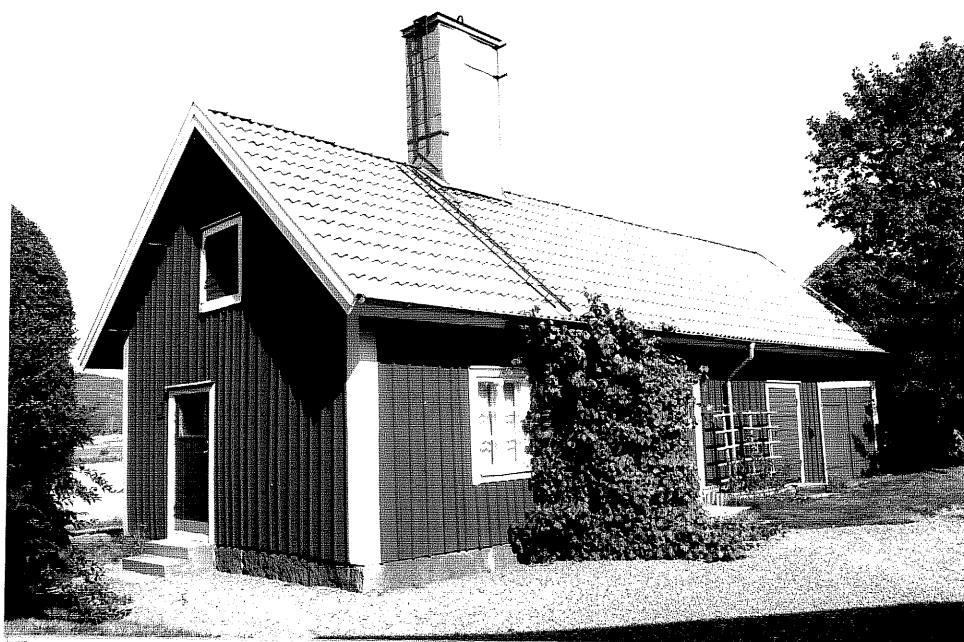
Neg. nr. V.T 06:21  
Bod mot sydväst

- 2) Bod  
Bod i en och en halv våning klädd med faluröd locklistpanel med vita knutar och omfattningar. Naturstensgrund. Sadeltak belagt med rött tvåkupigt tegel. Vita tvåluftsfönster med spröjs. Brunmålade panelade dörrar.

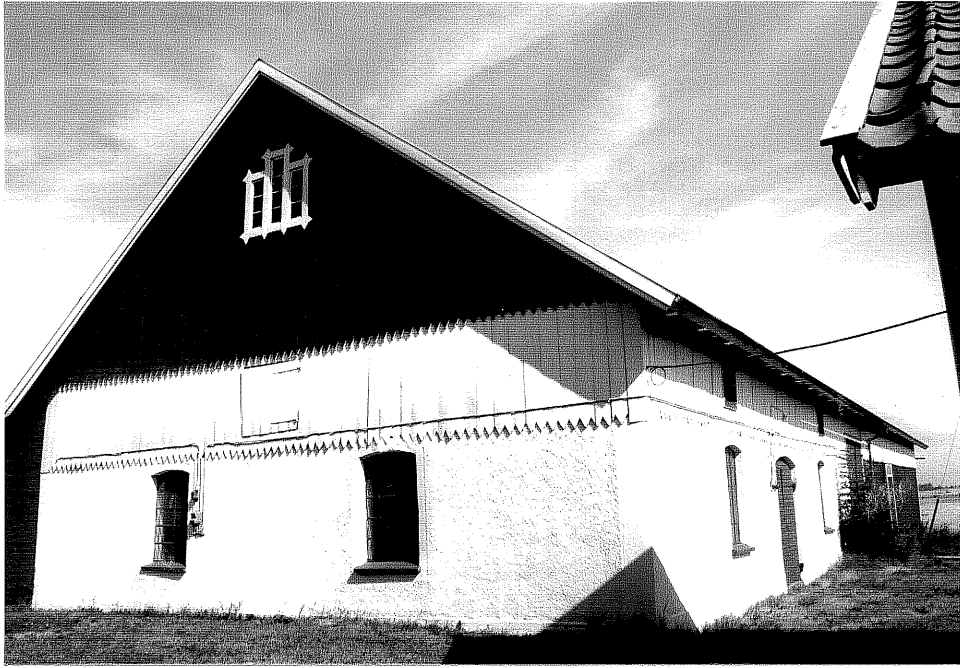
Neg. nr. V.T 06:24  
Ladugård mot sydväst

- 5) Ladugård  
Ladugård i en och en halv våning klädd med vit spritputs med släta hörn och omfattningar. Putsad naturstensgrund. Vitmålad panel i gavelröstena. Sadeltak belagt med vit korrugerad plåt. Röda rundbågiga spröjsade fönster samt brunmålade tvådelade panelade dörrar.

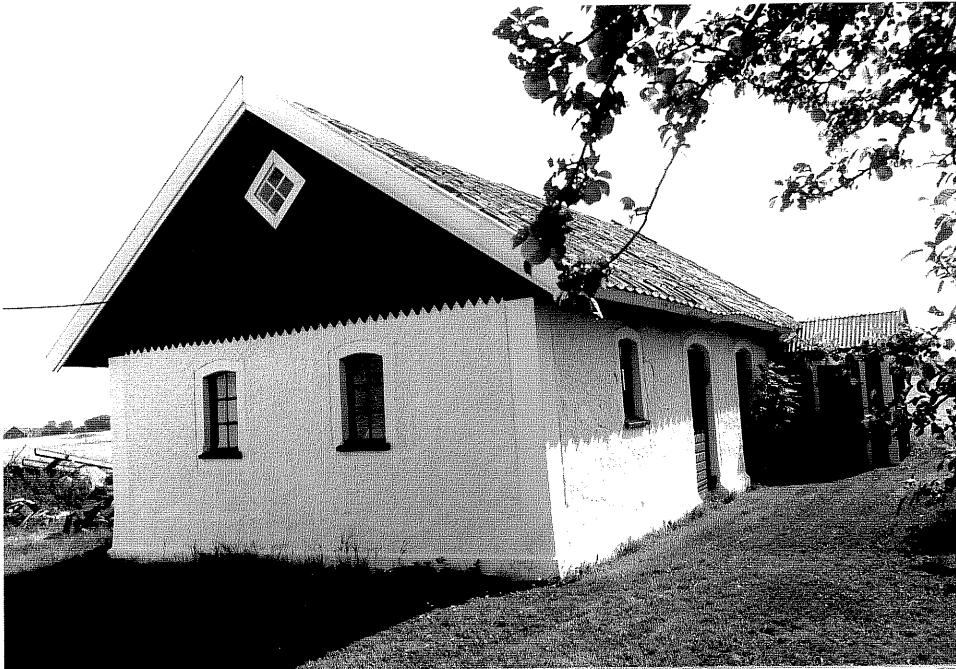
Neg. nr. V.T 06:23  
Svinhus mot nordväst

- 4) Höns- och svinhus  
Höns- och svinhus klädd med vit spritputs med släta hörn och omfattningar. Putsad naturstensgrund. Sadeltak belagt med rött enkupigt tegel. Röda rundbågiga spröjsade fönster samt brunmålade panelade dörrar.

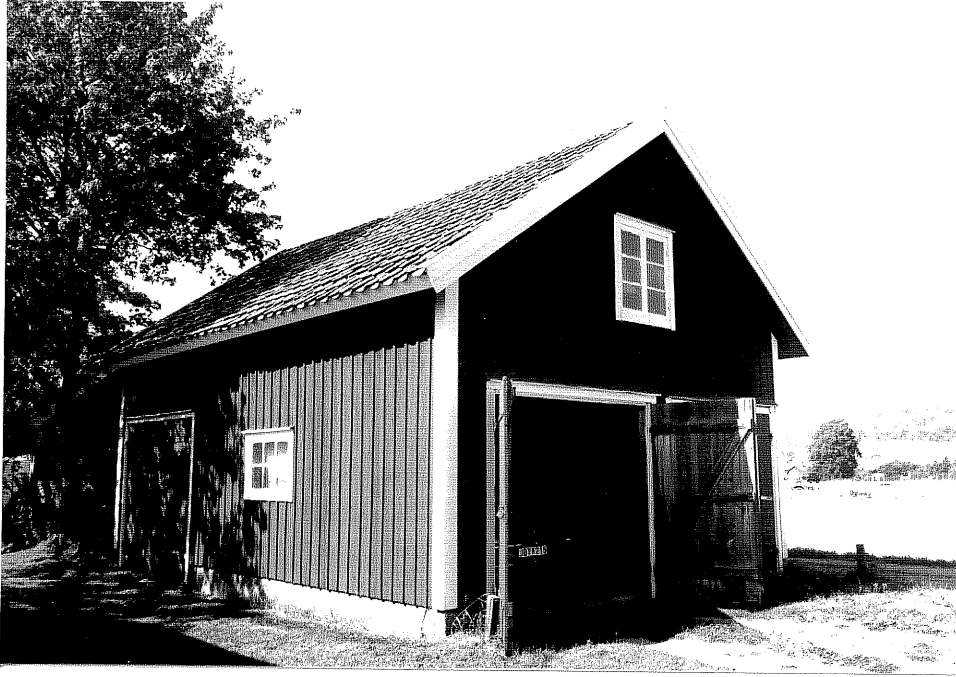
Neg. nr. V.T 06:22  
Garage mot öster

- 3) Garage  
Garage klädd med faluröd locklistpanel med vita knutar och omfattningar. Cementsten. Sadeltak belagt med rött enkupigt tegel. Vita spröjsade fönster samt brunmålade panelade dörrar.
