KULTURHISTORISK BYGGNADSVINVENTERING

Socken	Trehörna
Kommun	Ödeshög
Fastighetsbeteckning	Rottnåsa 1:2
Gatunummer	-
Benämning	Rottnåsa
Fastighetsägare	Sture Holmberg, Skänninge
Inventeringsdatum	1980-11-13
Inventerare xxx	Johan Högquist
Negativ nr	T12:12-13

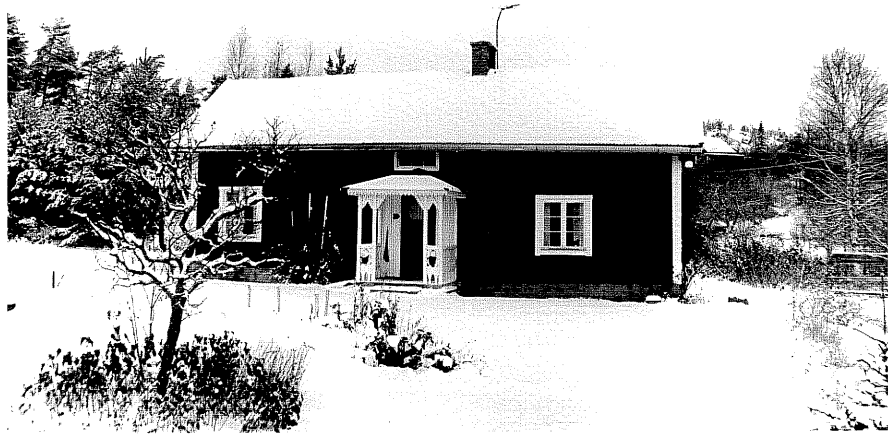
Timrat bostadshus i ett plan med mezzaninvåning. Fasaden klädd med faluröd locklistpanel. Sadeltak belagt med trekupiga cementpannor. Slätputsad naturstensgrund. Vita tvåluftsfönster med spröjs. Veranda med snickarglädje på södra långsidan. Dörr av fernisad fasad list med fönster.

Neg. nr. T 12:12
Södra huset från S

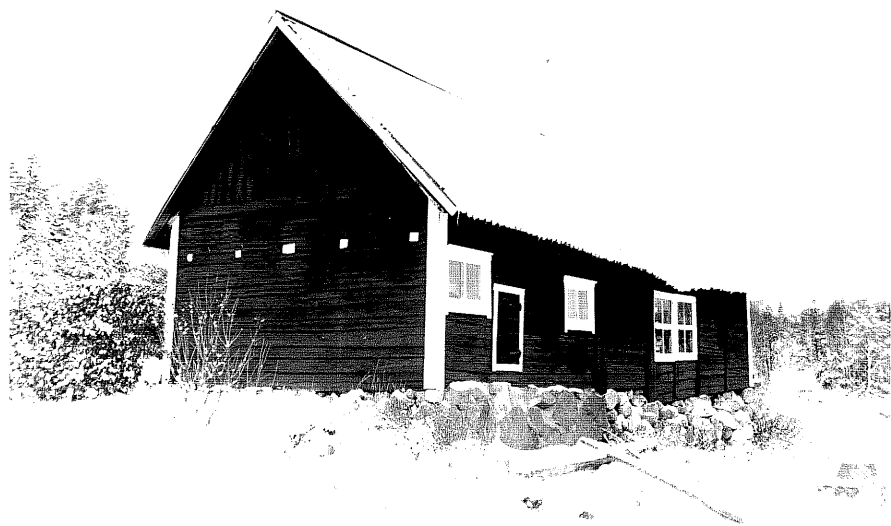
Faluröd timrad ladugård i skiftesverkskonstruktion. Sadeltak belagt med svart trapetskorrugerad plåt. Naturstensgrund.

Neg. nr. T 12:13
Ladugård från SO
