KULTURHISTORISK BYGGNADSVINVENTERING

Socken	Trehörna
Kommun	Ödeshög
Fastighetsbeteckning	Rottnåsa 1:6 och 1:7
Gatunummer	-
Benämning	Rottnåsa
Fastighetsägare	Doris Stille, Tranås
Inventeringsdatum	1980-11-13
Inventerare nr	Johan Högquist
Negativ nr	T12:18-19

Övriga uppgifter Norra gården i Rottnåsa

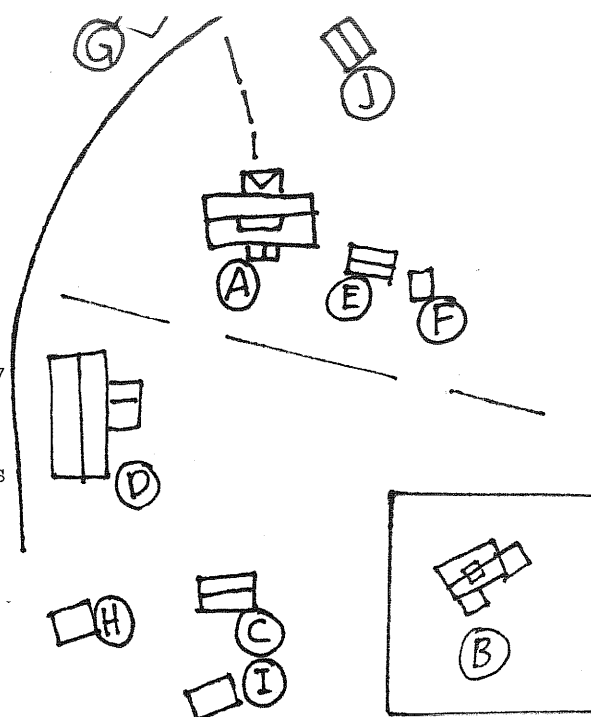
- a) Bostadshus
Bostadshus i ett och ett halvt plan med fasad av faluröd locklistpanel. Sadeltak belagt med trekupiga cementpannor. Två skorstenar med utkragat krön. Veranda med snickarglädje åt norr. Vita tvåluftsfönster med spröjs. Naturstensgrund. Gröna dörrar.

- b) Torpstuga
Liten timrad torpstuga klädd med faluröd locklistpanel under sadeltak belagt med trekupiga cementpannor. Veranda åt söder med snickarglädje. Slätputsad naturstensgrund. Utbygge åt öster. Vita tvåluftsfönster med spröjs. ca. 1900.

- c) Redskapsbod
Redskaps och visthusbod av faluröd locklistpanel på slätputsad naturstensgrund. Sadeltak belagt med korrugerad plåt. Källare under huset.

- d) Ladugård
Ladugård i falurött timmer och brädpanel under sadeltak belagt med korrugerad plåt. Utbyggt åt öster.
- e) Bod
Liten timrad bod under sadeltak belagt med cementpannor.

- f) Dass
Dass av faluröd fasspontpanel under pulpettak.
- g) Hönshus
Hönshus, vedbod i falurött timmer och locklistpanel under sadeltak belagt med korrugerad plåt.
