Kulturhistorisk inventering av kyrkobyggnader och kyrkomiljöer i
Linköpings stift 2004

RÖKS KYRKA

Röks socken
Ödeshögs kommun
Linköpings stift
Östergötlands län

Kulturhistorisk inventering av kyrkobyggnader och kyrkomiljöer i Linköpings stift
Delrapport augusti 2004

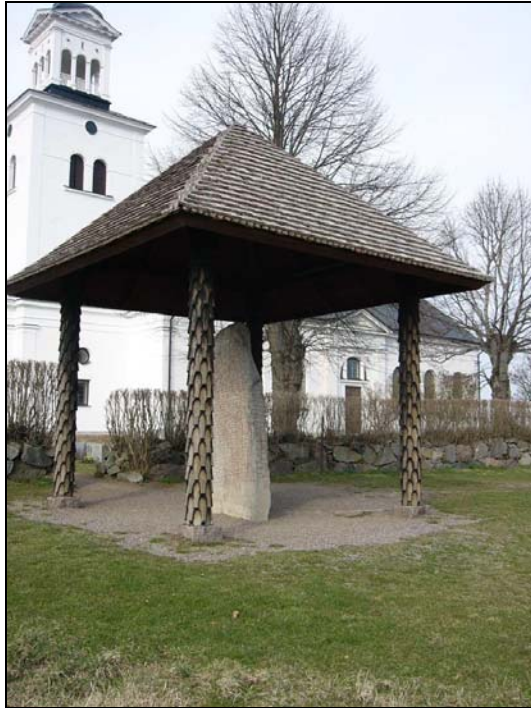
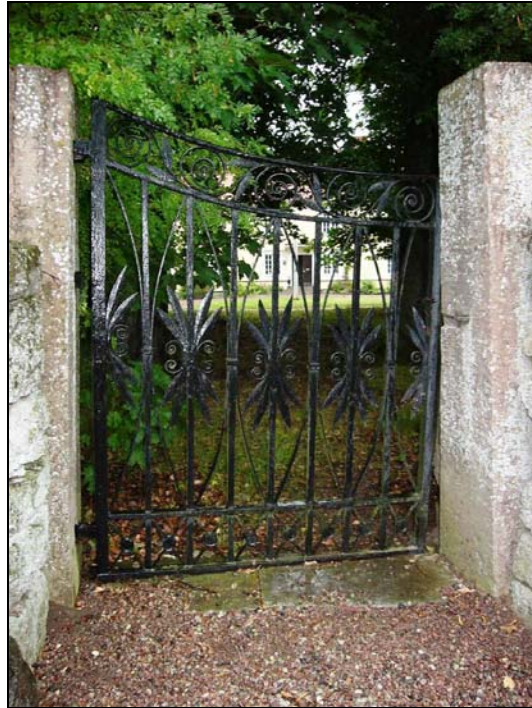
På södra sidan av kyrkogårdsmuren står Rökstenen uppställd. Den är landets märkligaste runsten genom sitt språkliga innehåll och antal runor. Vid rivningen av tiondeboden 1844 påträffades den inmurad i östra väggen. Man lät sedan istället mura in den på södra väggen i den nya kyrkans vapenhus, varifrån den frigjordes 1865. Sin nuvarande placering fick den 1933 under ett skyddstak, ritat av arkitekt Erik Lundberg. Under 1990-talet har ett turistcentrum vuxit upp med en utställning om Rökstenen.

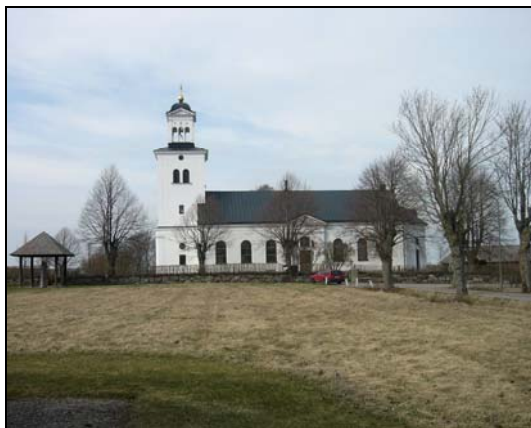
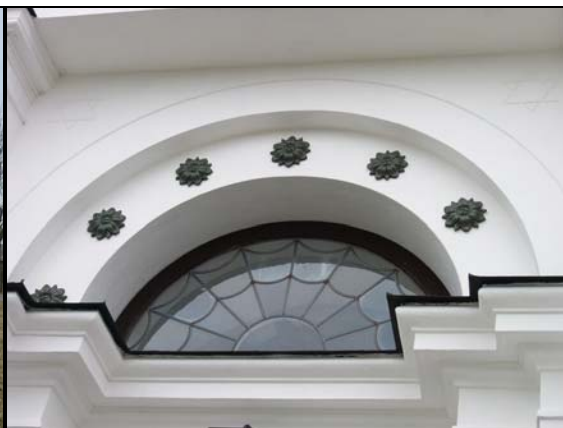
I samband med att den nuvarande kyrkan uppfördes 1842-1845 revs den medeltida kyrkan. Den var belägen på ungefär samma plats som den nuvarande. Den rivna medeltidskyrkan var uppförd av kalksten på 1100-talet med ett rektangulärt långhus och ett smalare absidkor. I väster fanns ett kraftigt torn, som sannolikt var samtida med kyrkan eller tillbyggt strax efter. Rivningen började 1843. Hela den gamla kyrkan brändes till kalk, en del såldes även till Svanshals som var i färd att bygga om sin kyrka.

Den nya kyrkan uppfördes av sten och tegel med ett rektangulärt långhus med rakslutet kor och halvrund sakristia i öster samt västtorn. Östgötabyggmästaren Abraham Nyström

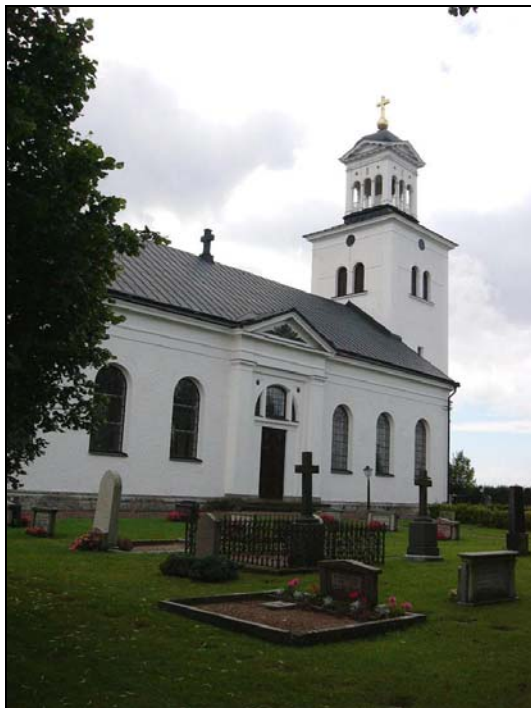
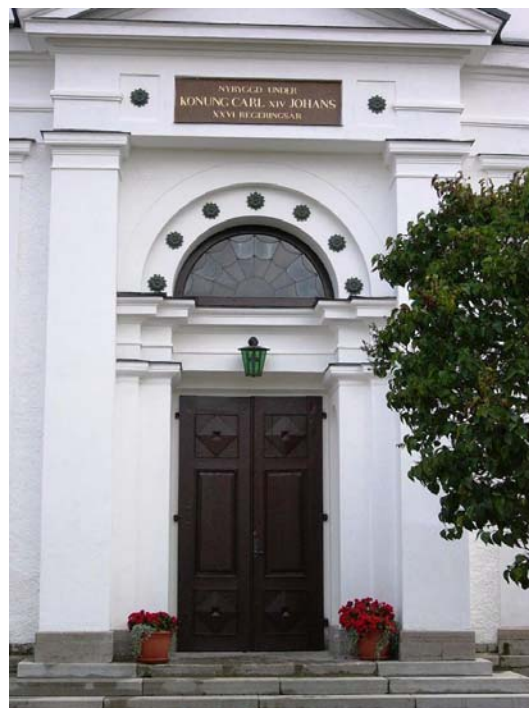
utarbetade ritningar 1840. I detta förslag har sakristian sin halvrunda form, dock med rusticerad fasad vilket även finns i tornets bottenvåning. Arkitekt Carl Gustaf Blom Carlsson på Överintendentsämbetet i Stockholm granskade och förändrade ritningarna. Han förändrade tornets utseende, vilket kom att krönas av en fyrkantig lanterninhuv. Utformningen följer Överintendentsämbetets rekommenderade typritning som spreds över hela landet. Den halvrunda sakristian ersattes av en lägre raksluten sakristia. Kyrkans slutgiltiga gestaltning följer i stort sett Nyströms ursprungliga utformning, med undantag av tornet och lanterninen samt altarpuppens utformning, som helt går tillbaka på Blom Carlssons förslag. Abraham Nyström (1789-1849) var tillsammans med sina söner August (1814-1886) och Johan Robert (1817-1890) storbyggmästarna i Östergötland under 1800-talet. Mellan åren 1836 och 1851 stod de för sju nybyggen av kyrkor och nio kyrkoombyggnader samt talrika uppdrag för profan bebyggelse. Kyrkan fick en mycket genomarbetad nyklassicistisk utformning med spritputsade fasader och symmetriskt placerade fönsteröppningar med slätputsade omfattningar. Putsen är avfärgad i vitt med spår av en äldre gul färgsättning. Långhusets stora fönsteröppningar är försedda med rundbågiga gjutjärnsbågar, medan övriga fönsterbågar är av trä. De är brunmålade, men med tidigare lager av grönt och guldockra. Taket försågs med ett för tiden typiskt flackt sadeltak, som ursprungligen var belagt med svartmålad järnplåt. Detta utbyttes mot svartmålad galvaniserad plåt 1997. Tornet kröns av en fyrkantig lanterninhuv genombruten med kolonettgallerier som avslutas upptill med trekantsgavlar. Fasader och portaler pryds av de för Abraham Nyström typiska blomornamenten i terracotta. Huvudingången är via tornet i väster och ingångar finns också centralt placerade på långhusets nord- och sydsida.

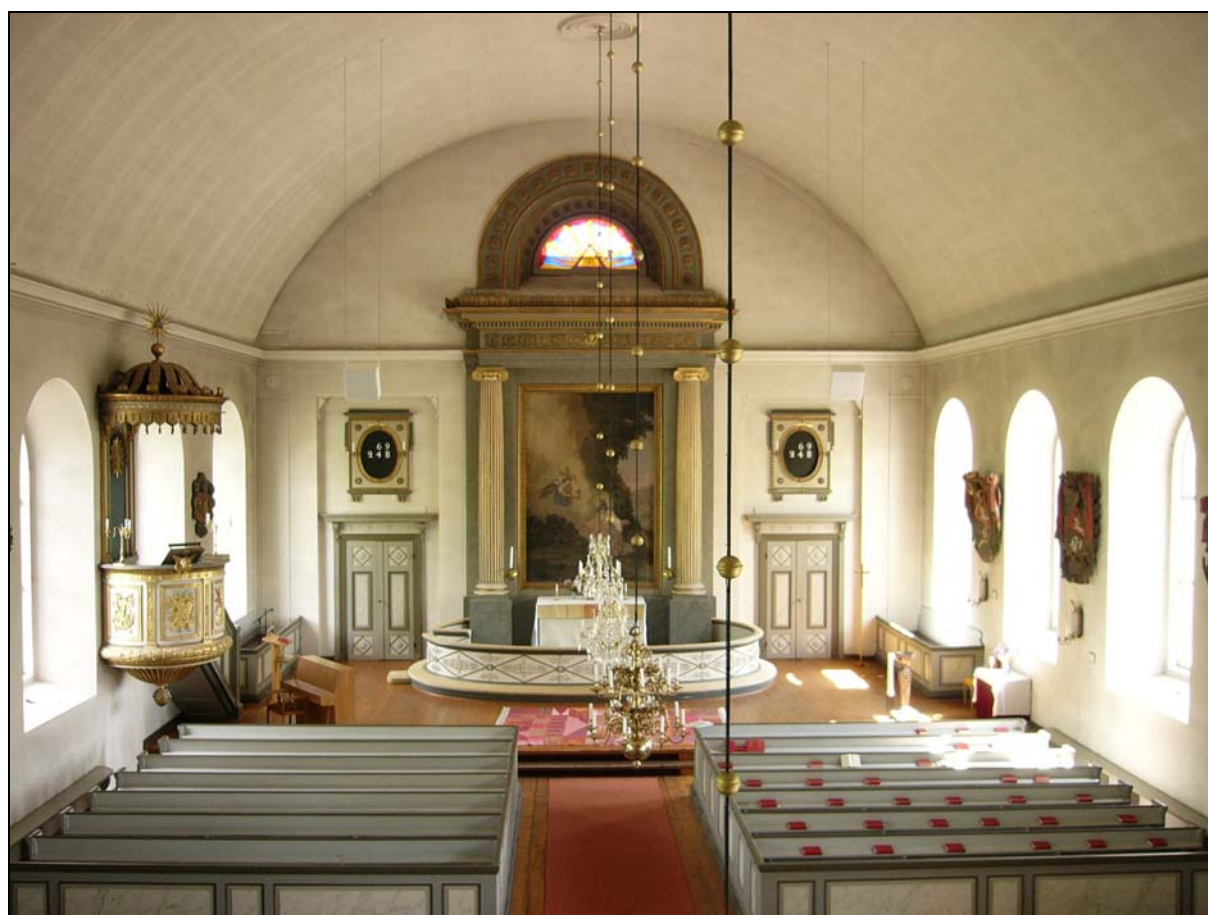
Interiören är i stort sett intakt sedan byggnadstiden. Kyrkorummet är ljust och rymligt och tidstypiskt utformat med ett högt putsat tunnvalv och symmetriskt uppbyggt korparti. Altartavlan "Jesu i Getsemane" är målad 1844 av Carl Ferdinand Lind. En stor del av inredningen är ritad av Nyströms, däribland predikstolen. De tillverkade ofta själva predikstolarna till sina kyrkor. De valde företrädesvis en modell med cylindrisk korg med karakteristisk dekor i låg relief. Utmärkande för Nyströms kyrkoinredning är även utsmyckningen på altarring, läktarbarriärer och dörrar i form av liggande eller stående

rombfält med olika ornament, framför allt blomornament. Altaret är ett enkelt träaltare. Nummertavlorna är placerade över dörrarna på korväggen. Dessa är vändbara och nås från våningen över sakristian. Den slutna bänkinredningen är ursprunglig och är indelad i fyra kvarter. Från byggnadstiden är även korbänkarna och de väggfasta bänkarna som löper runt långhuset. Orgelläktaren har också behållit sin ursprungliga utformning med framskjutna sidopartier, med undantag av att bänkarna på norra sidan tagits bort för att ge mer plats för kören. Övriga bänkar på läktaren har inte förändrats utan behållit sina raka ryggstöd. Golvet är original, med undantag för en del i koret. Golvet är dock lackat i sin helhet. Orgeln tillkom först 1871 och är byggd av Åkerman & Lund. I tornets första våning finns klockornas trampmaskin, som fortfarande används, och lucköppningen sker manuellt genom en vevanordning på samma våningsplan.

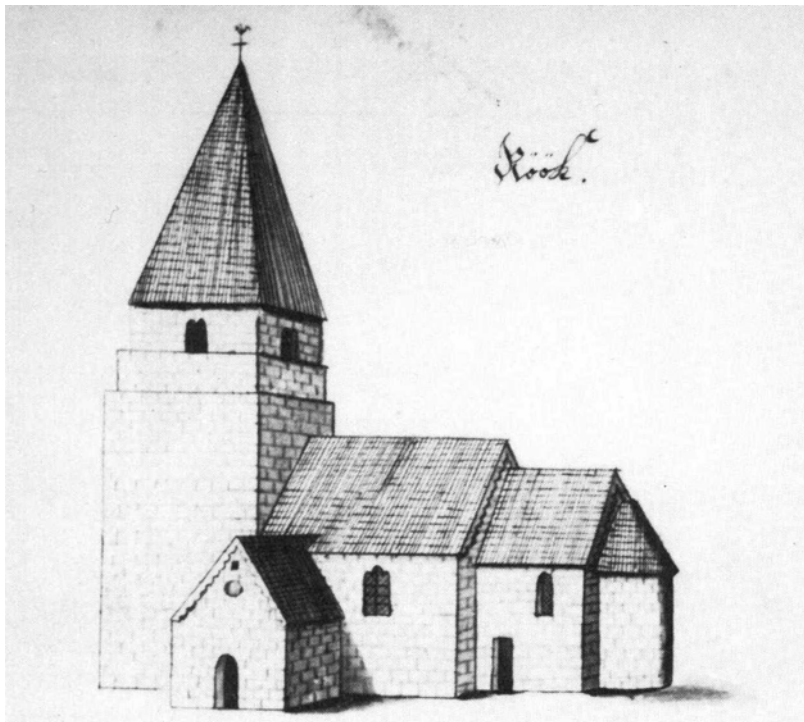
Röks medeltida kyrka avbildad på 1670-talet av Elias Brenner
