# KULTURHISTORISK BYGGNADSVINVENTERING

Socken Ödeshög  
Kommun Ödeshög  
Fastighetsbeteckning Stenbocken 1  
Gatunummer Högmobergsgatan 5  
Benämning  
Fastighetsägare  
Inventeringsdatum 1978-04-26  
Inventerare nr M Wikdahl  
Negativ nr 9:16

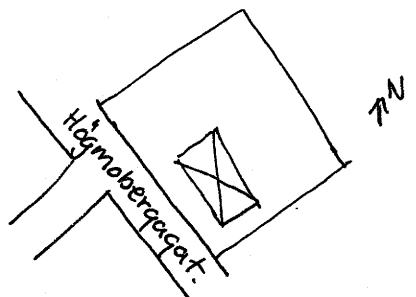
Två våningar. Grunden putsad i kvaderstensimitations, gråmålad. Spritputsad fasad, vit. Valmat sadeltak med tvåkupigt taktegel. Röd tegelskorsten. Balkong som vilarpå kolonner mot sydväst. Perspektivfönster med gråa bågar smot sydost. Tvåluftsfönster med spröjs, grå målade bågar, mot sydväst, nordost och nordväst. Balkong mot nordost.

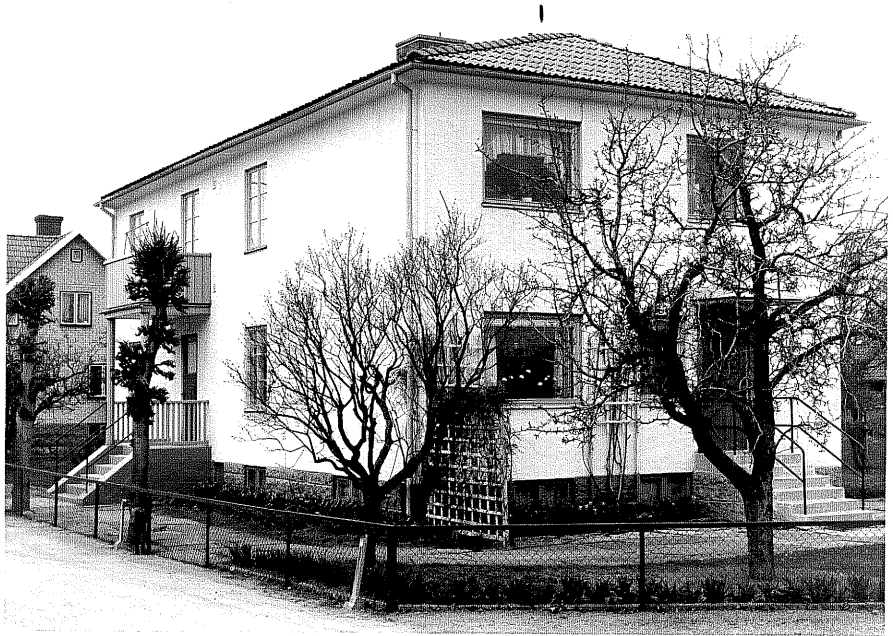
Bostadshus fr.S, 9:16.
