RAPPORT UV ÖST 2003:2
ARKEOLOGISK FÖRUNTERSÖKNING

Ödeshögs kyrka

Ödeshögs kommun Östergötland

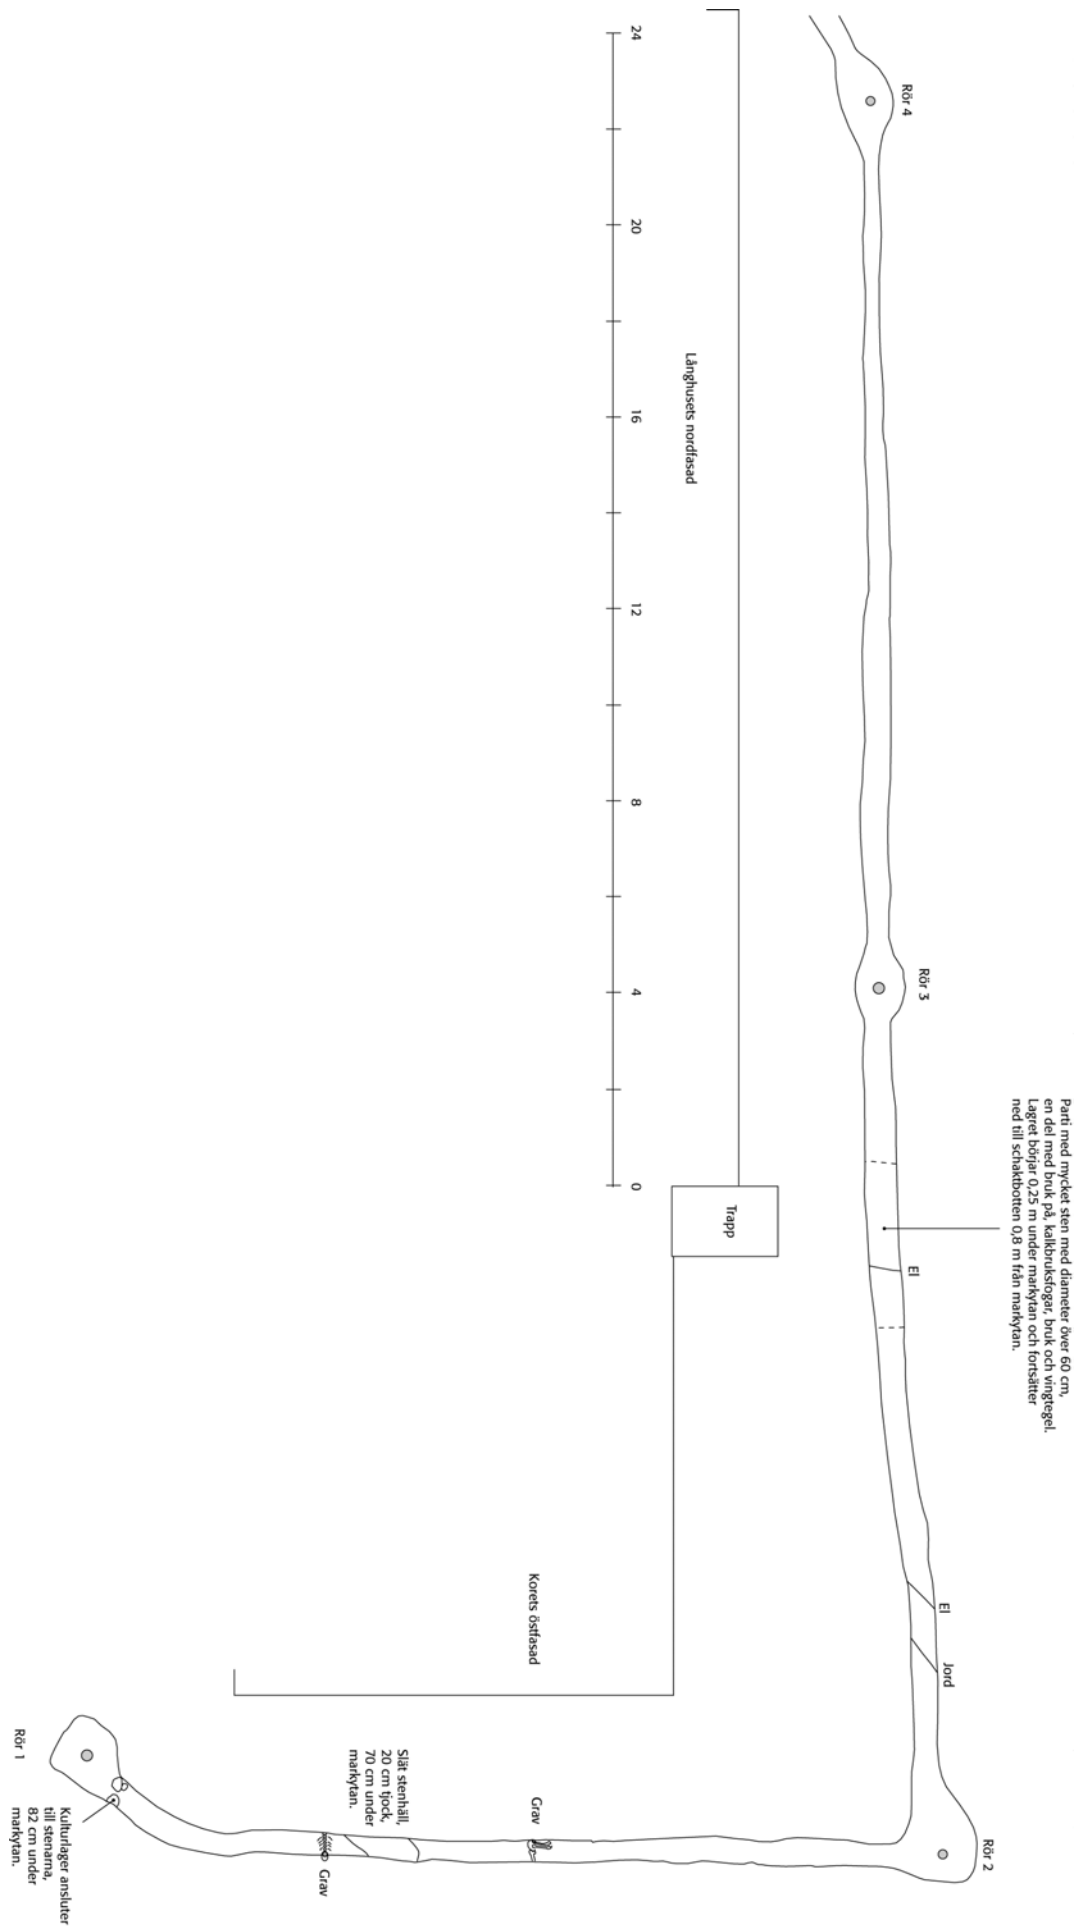
Figur 2 Plan över undersökningsområdet vid Ödeshögs kyrka.

Ödeshögs kyrka ligger på en markant höjd, den högsta i området. Den romanska kyrkan har i huvudsak rymts på höjden. Vid senare förändringar av kyrkobyggnaden, då denna förlängts i väster, har denna del hamnat i en kraftig slänt. Hela kyrkogården sluttar åt detta håll. Kyrkan ligger förskjutet långt åt öster på kyrkogården. Öster om koret finns idag endast en grusgång vars bredd sträcker sig mellan koret och fram till kyrkogårdsmuren. Undersökningsschaktet är grävt i denna grusgång runt kyrkan på dess östra, norra och västra sida.

Läget för de planerade fyra borrhålen hade förändrats från den ursprungliga planeringen. De hade förlagts till kyrkans sydöstra, nordöstra och nordvästra hörn samt ett längst med kyrkans nordfasad. Rören är fortsättningsvis angivna som nummer efter denna ordning. De tidigare planerade lägena hade ändrats på grund av befintliga oljetankar och ledningar. Runt de ca 15 cm stora rören grävdes ett frischakt på 60 cm. Mellan de tre första rören grävdes schaktet 50 cm brett och 70 cm djupt. Vid detta djup förändrades lagerbilden markant mellan rör 1 och 2. Det övre skiktet verkade mer omrört och då inte enbart genom gravnedgrävningar utan snarare från förändringarna av kyrkans östparti med anläggande av en entré i slutet av 1800-talet och rivningen av densamma år 1959 – 60. Under detta lager fanns ett mer homogent lager av sandig humus innehållande enstaka sten, tegelflis, kalkbruk och träkol.
