SVANSHALS KYRKOGRÅRD

Kulturhistorisk kyrkogårdsinventering

Ödeshögs församling

2006

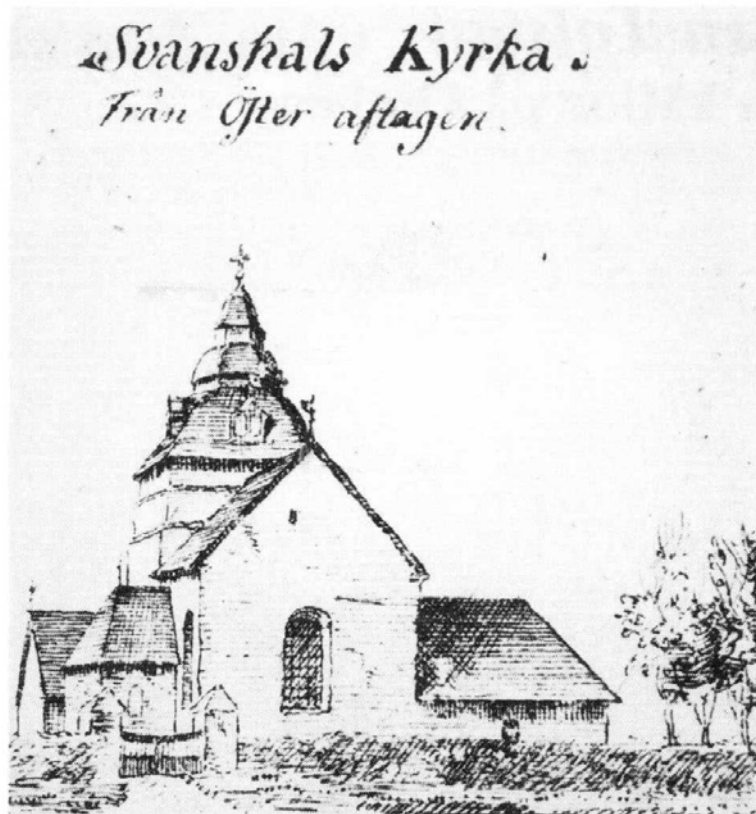
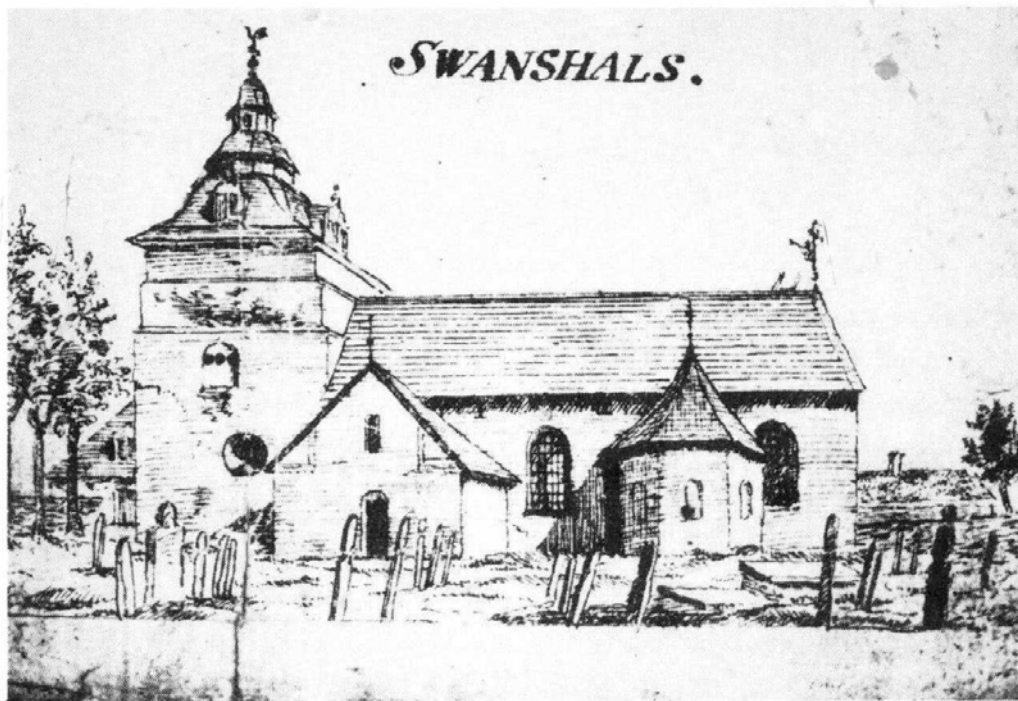
Teckningar av Johan Fredrik Kock, publicerade i "Medeltida kyrkor i Östergötland tecknade av Elias Brenner och Johan Fredrik Kock". 1982.

Två teckningar av tecknaren och östgöten Johan Fredrik Kock visar Svanshals kyrka och delar av kyrkogården. Teckningarna gjordes senast år 1828, som är det år då Kock dog. En av teckningarna visar kyrkan från öster med den östra grinden. Om avbildningen av grinden inte är en schablon, utan den riktiga grinden, rör det sig om en annan grind än dagens. Grindstolparna kan eventuellt vara desamma. Den andra teckningen är från söder. Nordväst om kyrkan skimtar man sockenmagasinet och på kyrkogården står flera gravvårdar. Det är troligen gravbrädor av trä, många med ett markerat närmast cirkelformat krön. Två gravhällar ligger i sydvästra hörnet, varav åtminstone de ena ligger på en uppbyggnad.

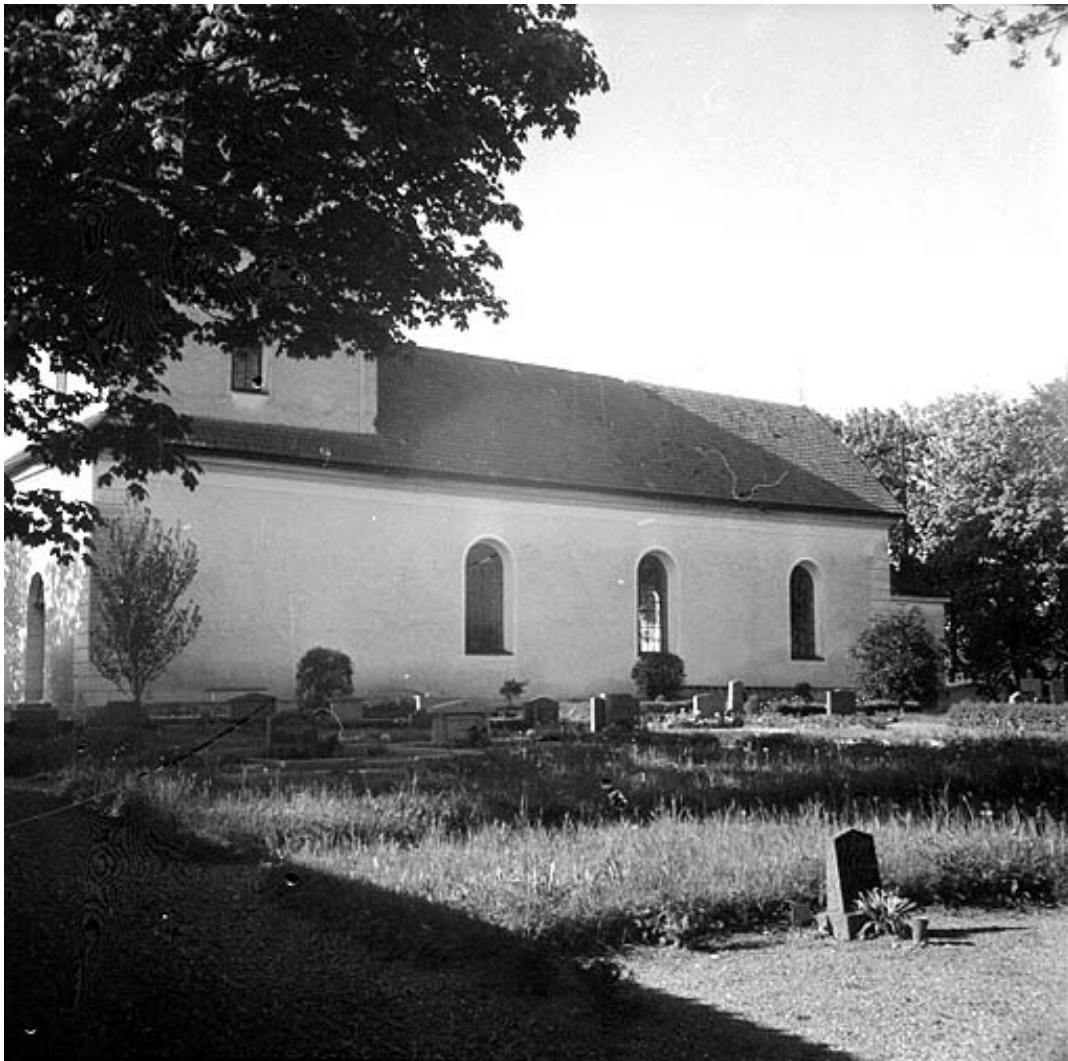
Foto från 1951. Enligt tornets placering borde detta vara den södra sidan, men fotot är troligen spegelvänt. Detta kan man bl a se på att det saknas fönster i tornets nedre våning, d v s vapenhuset, vilket i verkligheten är fallet på norra sidan, inte den södra. Dessutom verkar kyrkogården sträcka sig för långt för att vara den södra sidan. Fotografiet visar i så fall att det varit bl a häckomgärdade gravar även i norr och troligen en stor del grusgravar. Foto i Östergötlands läns museums samlingar.

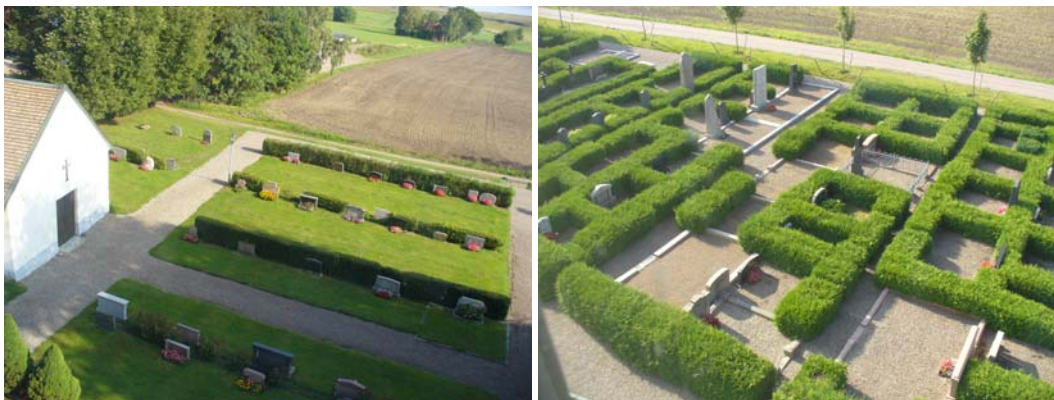
Nordvästra delen med sockenmagasinet.

Södra delen.

Kyrkogården har två olika karaktärer. Den norra delen har en mer sentida karaktär med enhetliga gravvårdar, i allmänhet låga och breda. Den strikta karaktären understryks av rygghäckarna. Gravraderna går i väst/östlig riktning. Det är en grästäckt yta med en viss indelning genom grusgångar. Även den södra delen har en strikt karaktär men på ett annat sätt genom det stora antalet regelbundna omgärdningshäckar av tuja. Här är kyrkogården helt grustäckt. Gravvårdarna är mer varierade med en del högre vårdar. Karaktären är mer ålderdomlig än på kyrkogårdens norra del.

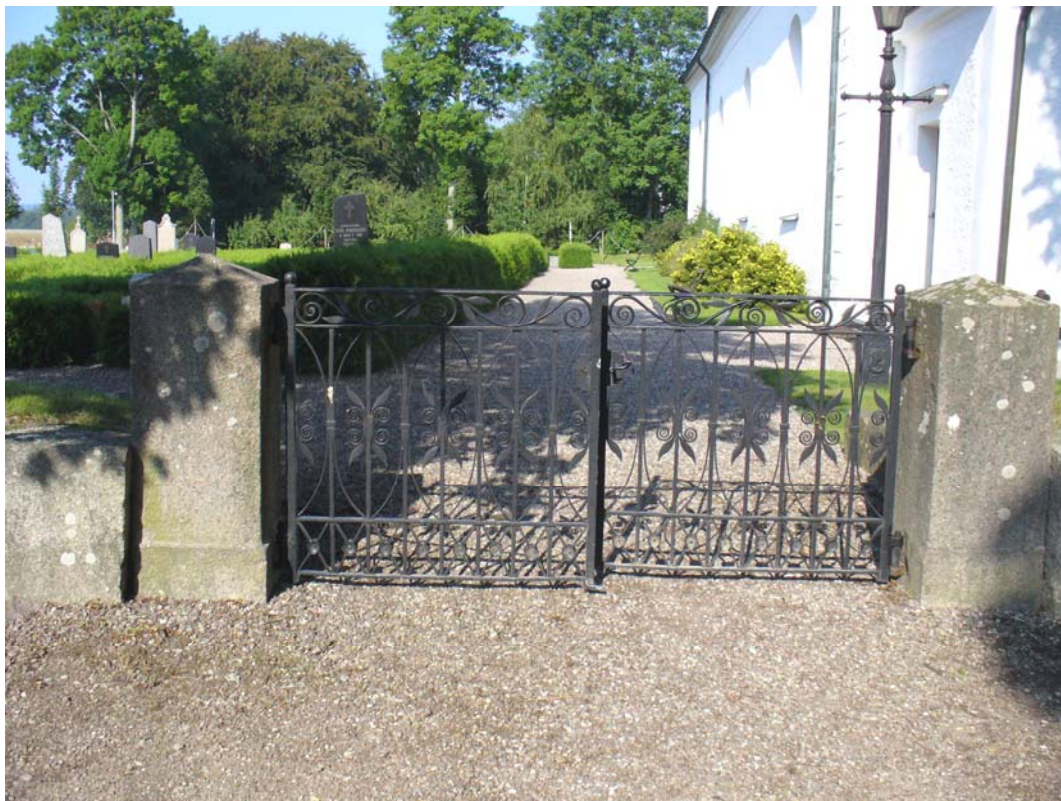
Östra grinden.

Väster: pargrind i järnsmide med rakt krön. Ellipsformade och bladformade ornament. Grindstolparna är kvadratiska och av granit med svagt toppigt krön.

Norr: en enkel svartmålad järngrind i murens höjd med runda liggande stänger. Den sitter direkt i muren och en enkel trappa med granitskodda steg leder upp på kyrkogården. Tidigare låg småskola och kommunalhus norr om kyrkogården, vilket förklarar den särskilda öppningen mot det som idag enbart är åkermark. I nordöstra hörnet går en grusad körväg in på kyrkogården och murkrönet anas under vägen.
Öster: pargrind i järnsmide med rakt krön. Ellipsformade och bladformade ornament. Grindstolparna är kvadratiska och av granit med svagt toppigt krön.

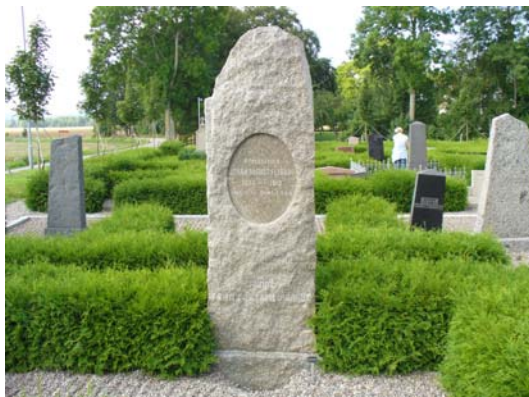
S k bautasten från 1912.

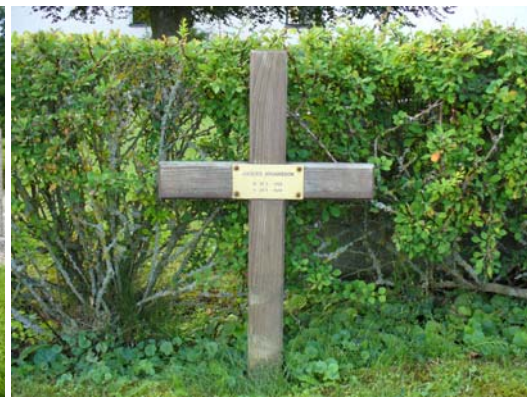
Ev linjegravvård från 1928.

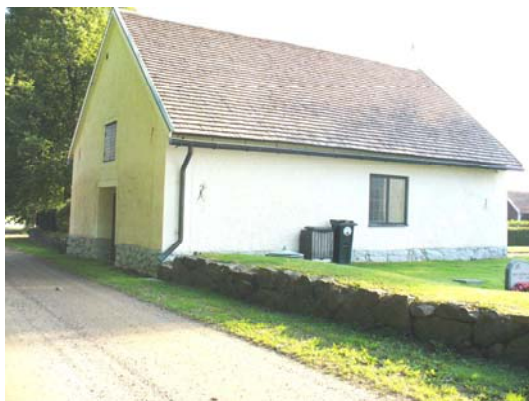
Nordväst om kyrkan ligger sockenmagasinet, som enligt uppgift byggdes år 1811. Dess västra gavel ligger i liv med kyrkogårdsmuren. Den målade sockeln består troligen delvis av kalksten. Tjock puts med inslag av spritsten, slätputsade hörn och omfattningar målade i brutet vitt. Sadeltak täckt med kyrkspån. Sentida fönster med blyspröjsade innerbågar. I väster finns en panelklädd pardörr och till vindsvåningen träluckor. Dörr och luckor är svartmålade. Synliga ankarjärn.

Sockenmagasinet från sydväst.

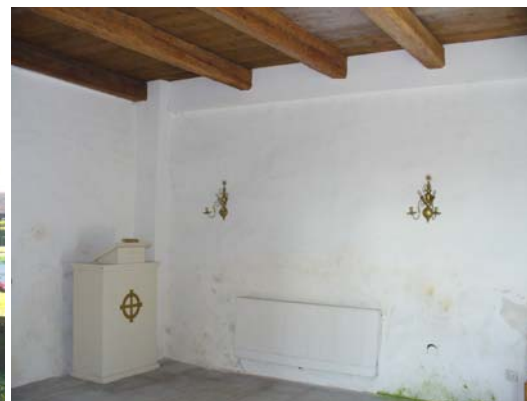
Sockenmagasinet, interiör.

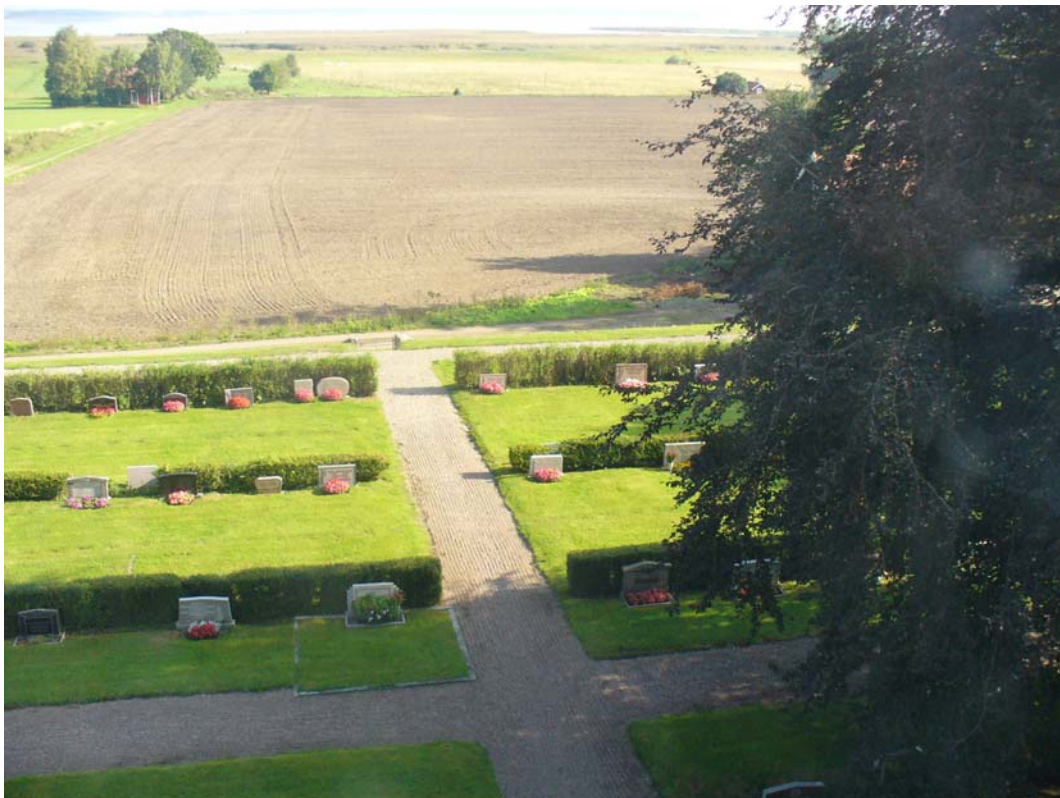
En strikt karaktär som markeras av rygghäckarna. Till stor del en enhetlig typ av låga gravvårdar.

Kyrkogårdens norra del.

Rygghäckar i väst/östlig riktning, från norr: en ca 1,1 m hög klippt snöbärshäck, ca 0,7 m hög berberis, ca 0,9 m hög måbär och närmast kyrkan en rygghäck av rosenspirea. Norr om sockenmagasinet finns en rygghäck av berberis. I en gravrad norr om kyrkan står en stor blodbok och två höga spireabuskar är planterade vid norra kyrkvägen.

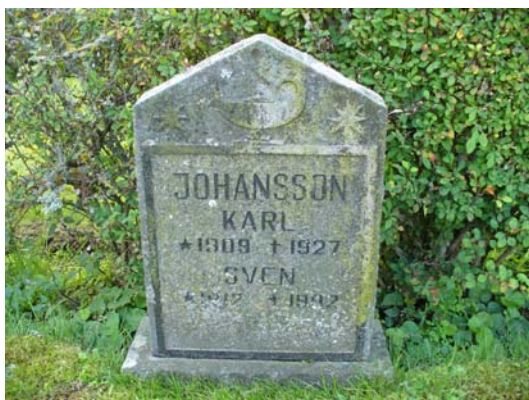
I huvudsak sentida gravvårdar med enhetligt utseende: låga och breda. Enstaka gravvårdar är något äldre och mindre och kan ha hört till ett linjegravsystem, bl a ett träkors. I västra murslätten, strax söder om sockenmagasinet, ligger en håll övervuxen med mossa. Fem stenramsgravar, nu med grästäckt yta. En del gravar har delvis övervuxen omgärning av sten. Gråaktig granitdominerar.

Enkel gravvård.

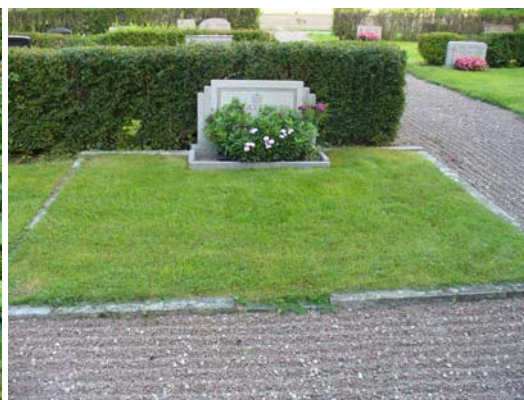
Stenramsgrav.

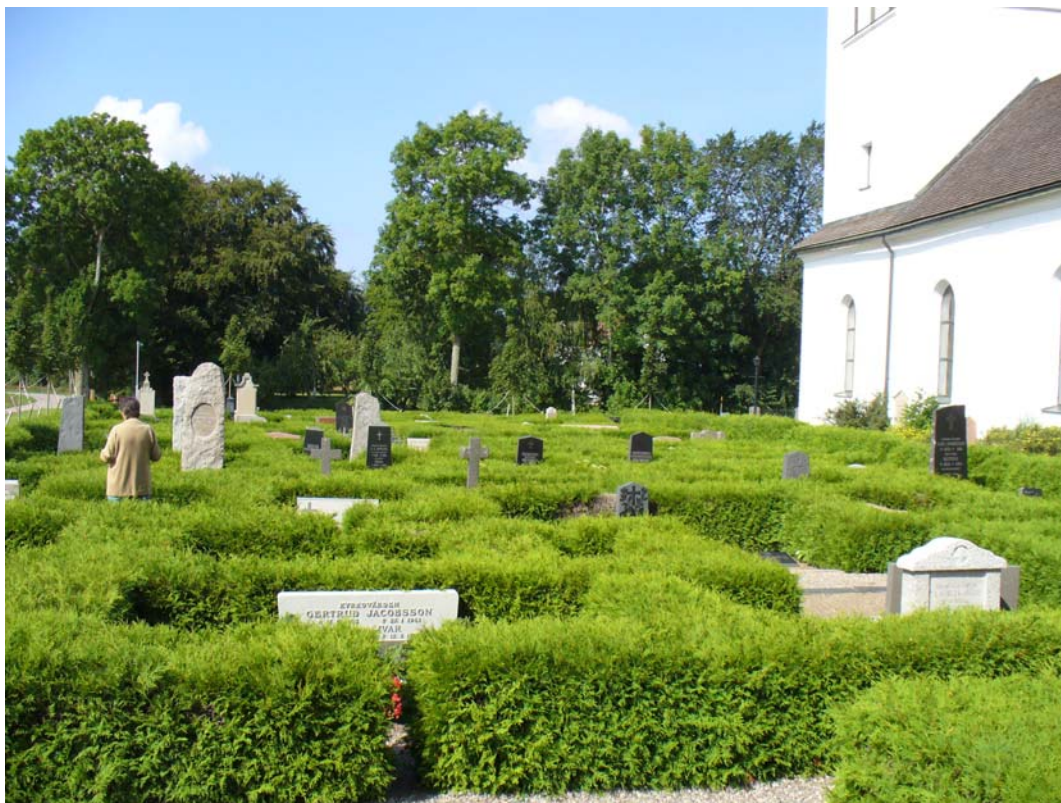
Grusgravar med äldre gravvårdar och omgivna av klippta tujahäckar ger denna del av kyrkogården en speciell och enhetlig utformning.

Kyrkogårdens södra del från öster.

Trädkransen i väster, söder och öster. Omgärdningshäckar av tuja. Utmed grusgången i norr och söder är häckarna ca 1,2 m höga och övriga häckar är ca 0,7-0,8 m höga. Närmast kyrkväggen växer buskar av bl a ölandstok. Enstaka gravar är grästäckta.

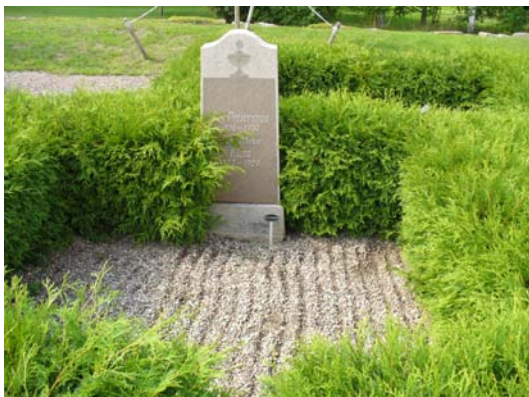
Gravvård 1929/30.

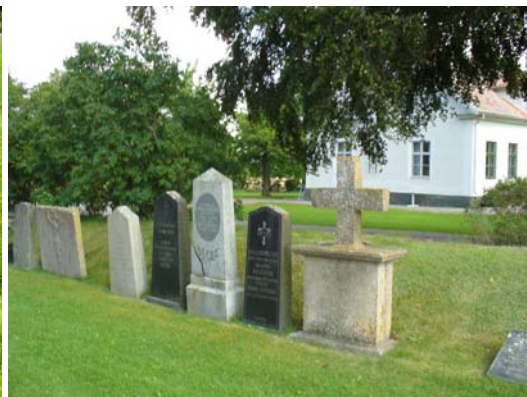
"Fädernas gård"

Undanställda gravvårdar öster om kyrkan varav en del redovisas i rapportens excelbilaga.

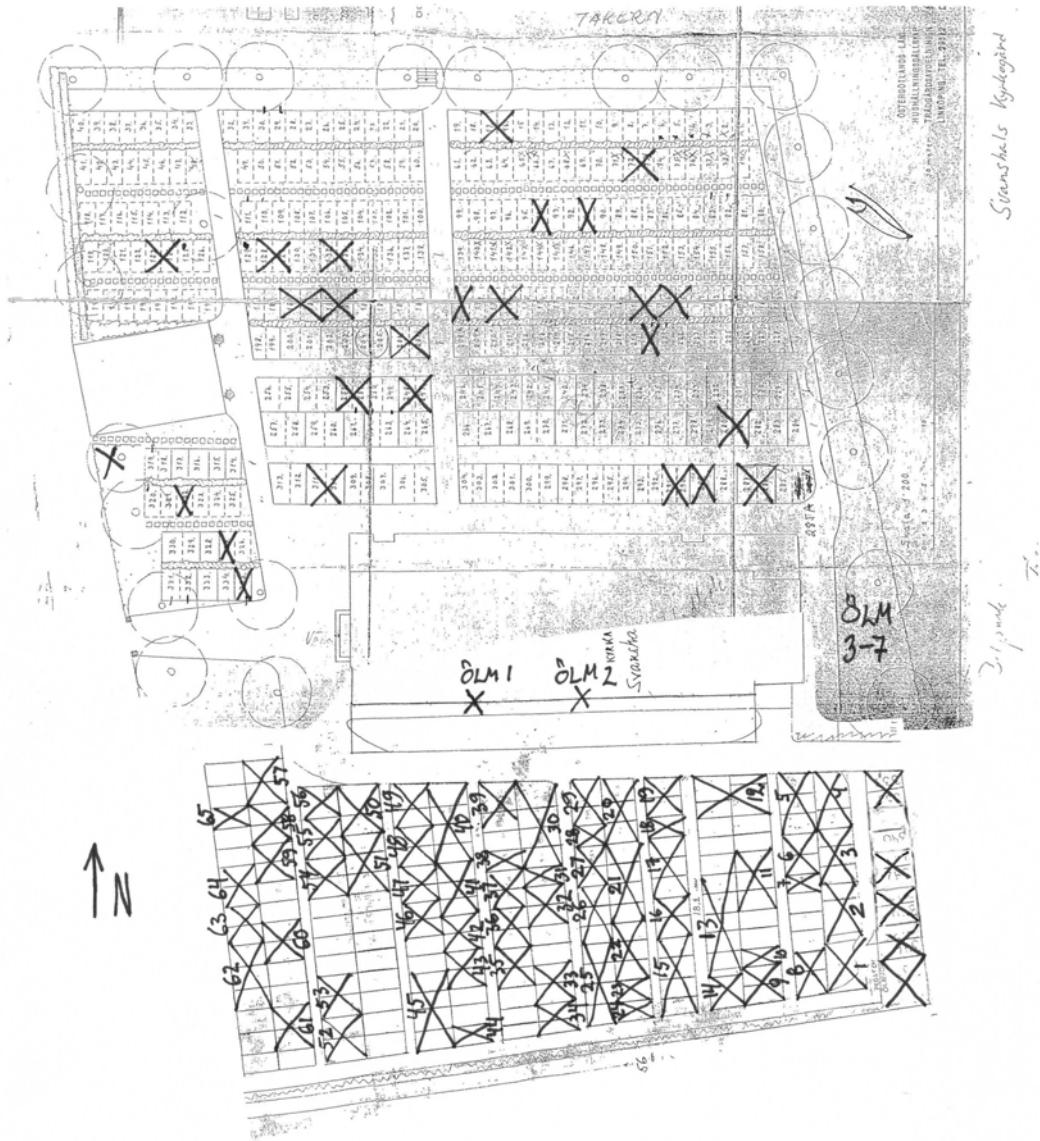
Svanshals kyrkogård. Exempel på gravvårdar med kulturhistoriskt intresse X
 Området söder om kyrkan saknade numrering på tillgänglig gravkarta och har därför
 numrerats löpande från nr 1 i sydöstra hörnet. Kyrkogårdens södra del är grusad och
 de flesta gravarna omges av tujahäckar.
