Kulturhistorisk inventering av kyrkobyggnader och kyrkomiljöer i
Linköpings stift 2004

TREHÖRNA KYRKA

Kulturhistorisk inventering av kyrkobyggnader och kyrkomiljöer i Linköpings stift
Delrapport november 2004

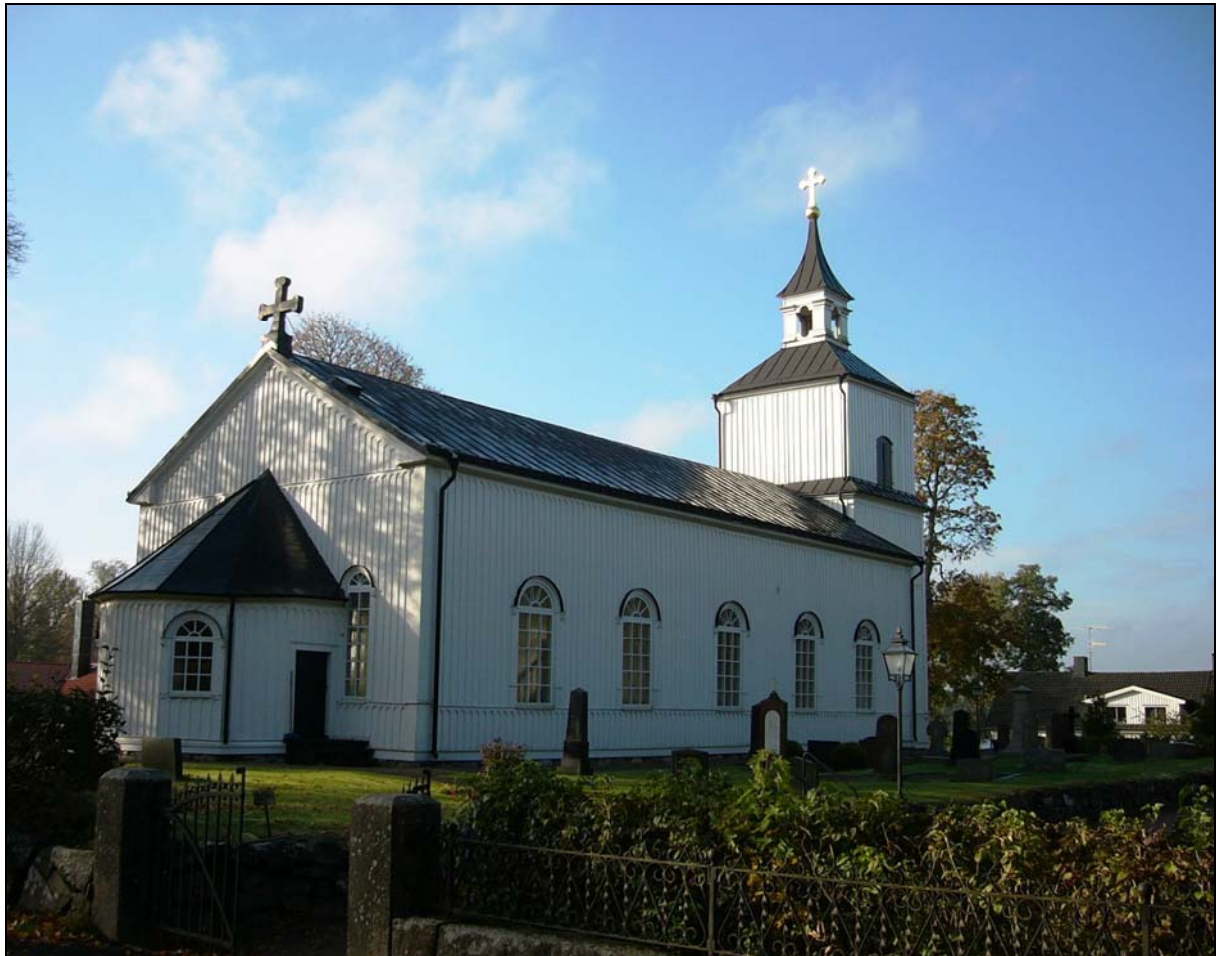
Som modell för Trehörna nya kyrka stod alltså kyrkan i grannförsamlingen Linderås i Småland. Den nuvarande kyrkan uppfördes på samma plats som sin föregångare av bytimmermannen och soldaten Carl Fröjd i Brickarp. Det var ett stort antal kyrkor som uppfördes i Östergötland under perioden 1860-1950, men bara två kyrkor uppfördes av trä. Trehörna kyrka uppfördes av timmer, en del återanvänt från den rivna kyrkan. Den fick ett rektangulärt långhus med rakslutet kor av långhusets bredd, utbyggd femsidig sakristia i öster samt torn i väster. Fasaden är försedd med en vitmålad stående locklistpanel och formspråket är direkt hämtat från stenkyrkorna. Locklistpanelens dekorativa utformning med horisontella rundbågelister och fönsteromfattningarnas originella konsolburna plåtavtäckning anknyter även till de samtida profana panelade bostadshusen. Långhuset har ett flackt sadeltak, som täcks av svartmålad plåt. Tornet, som av någon anledning är uppfört på ca en meters avstånd från långhuset, kröns av ett pyramidtak med fyrkantig lanternin med spira. Fönsteröppningarna är rundbågeformade och symmetriskt placerade. Huvudingången är via

tornet i väster, men en ingång finns även centralt placerad på södra långsidan samt på sakristians norra sida.

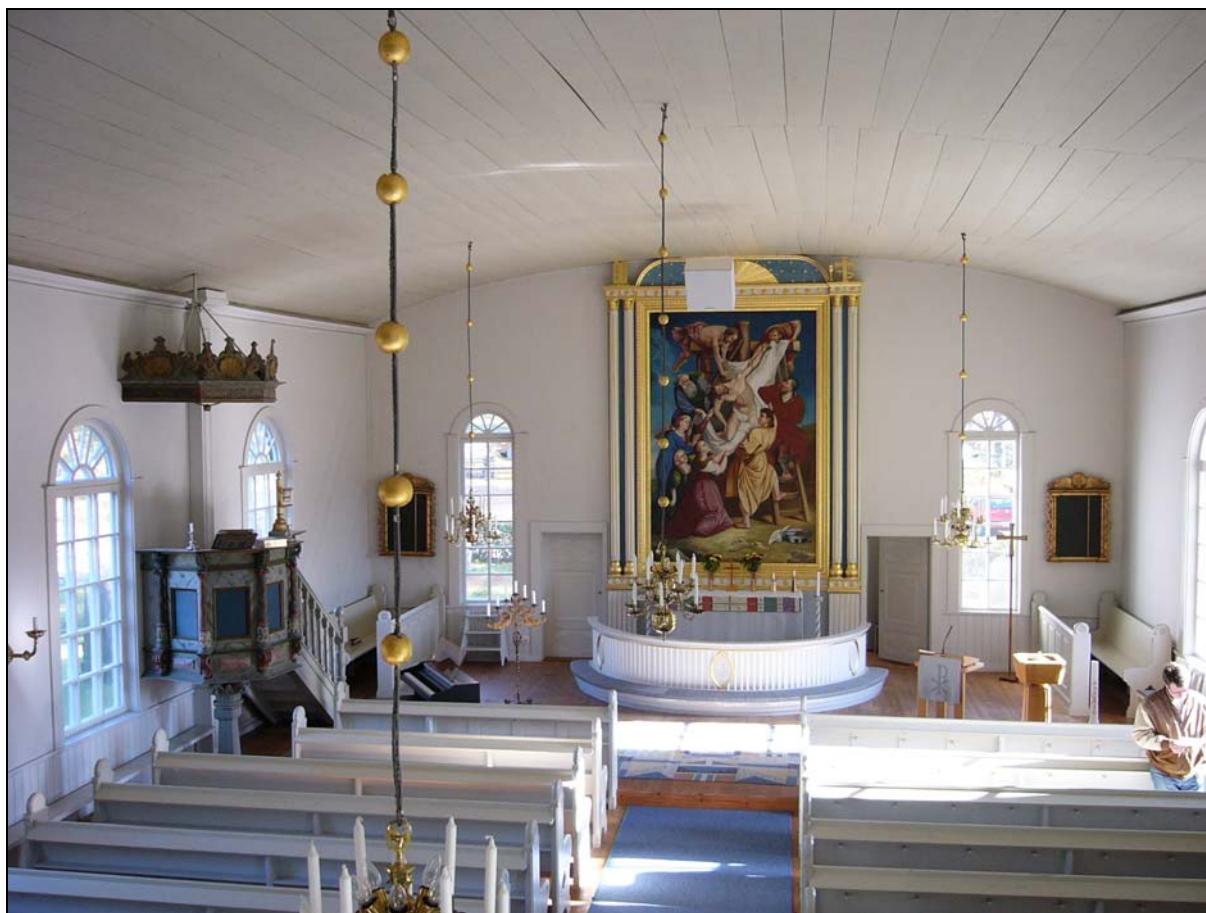
Kyrkorummet är mycket ljust med vitmålade väggar, tak och inredning. Väggarna har en bröstning av pärlspontpanel och taket täcks av ett flackt trätunnvalv. Bänkinredningen är indelad i tre kvarter och består av öppna bänkar. Orgeln är lokalt tillverkad av organisten Per Jonsson i Källstad, som kom från Trehörna. Fasaden härstammar från 1862, medan verket nybyggdes 1939 av Olof Hammarberg i Göteborg. Predikstolen tillverkades 1701 för den gamla kyrkan och förändrades i samband med att den flyttades över till den nya kyrkan. Altartavlan, som är en kopia av Rubens berömda målning "Nedtagande från korset", är målad av J P Johansson.

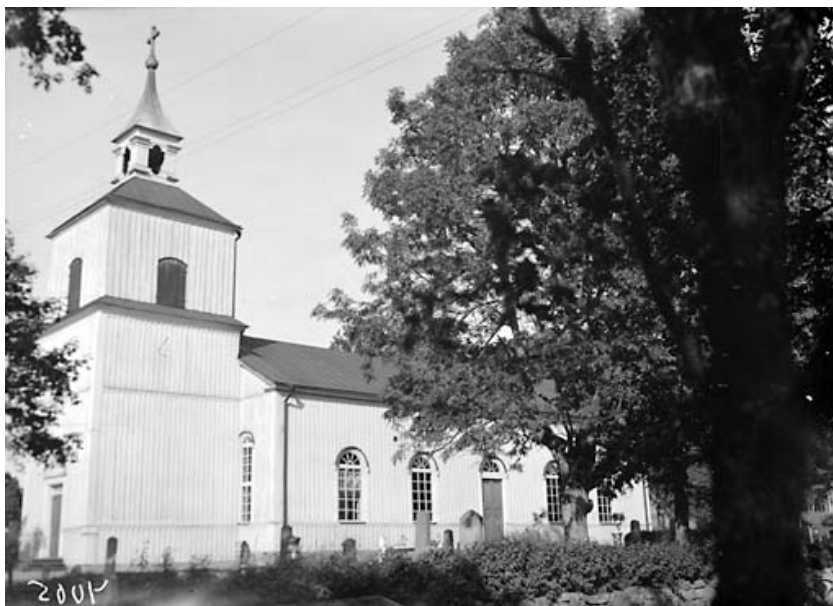
Trehörna kyrka 1939. Foto i ÖLM:s arkiv.
