## KULTURHISTORISK BYGGNADSINVENTERING

Fastighetsbeteckning Ödeshög Klockaregård 3<sup>30</sup>

Benämning Hembygdsgården

Inventeringsdatum 1978.05.09.

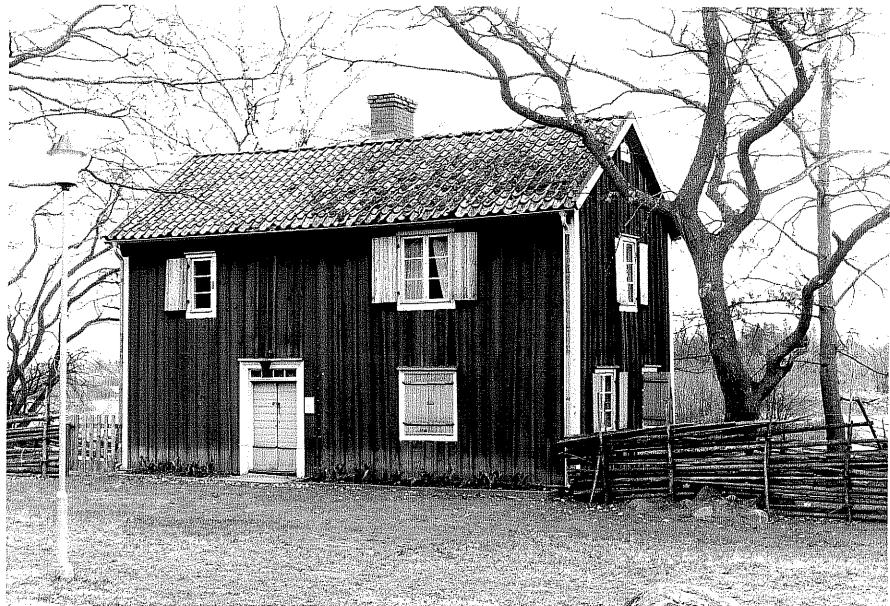
Stenmurad grund. Träkonstruktion. Faluröd stående locklistpanel. Vita knutar och omfattningsar. Sadeltak med enkupigt taktegel. Ut-kragad tegelskorsten.

Skolmuséet f fr.V, 14:27.

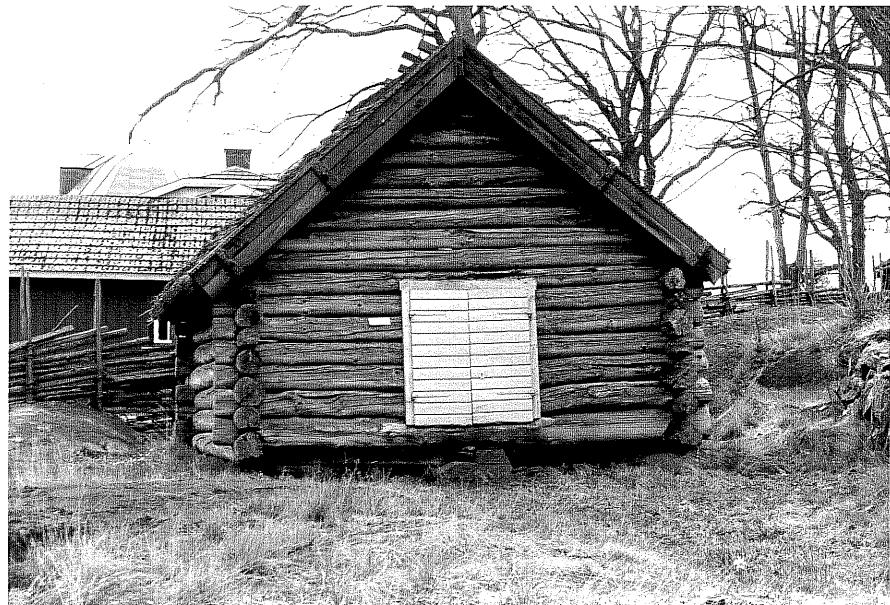
Gråstensplintar. Timmerkonstruktion med rundtimmer. Vasstak.

Lada d fr.N, 14:28.

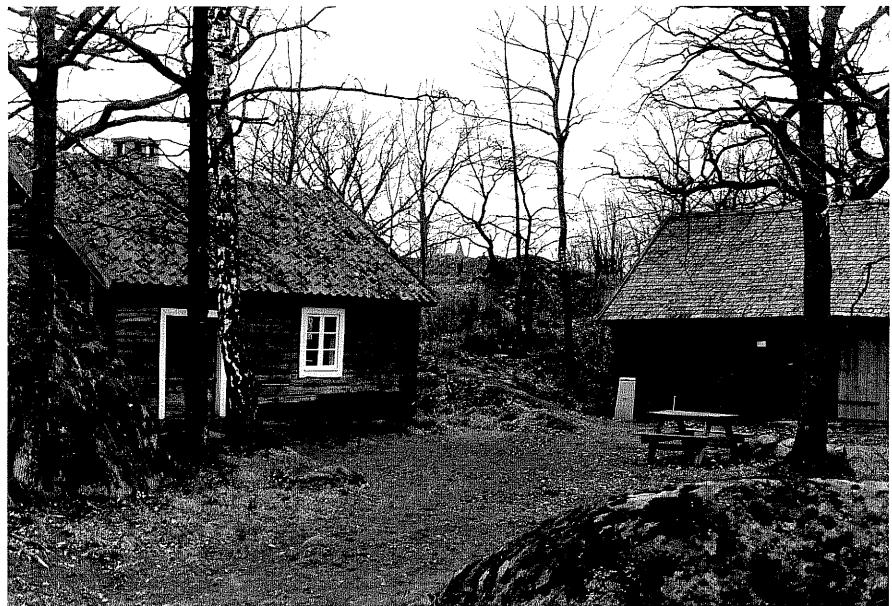
Gråstensplintar. Timmerkonstruktion. Sadeltak med enkupigt taktegel

Timmerkonstruktion med faluröd timra. Sadeltak med takspån.

Heddstuan g och Knektagården h fr.80, 14:26.

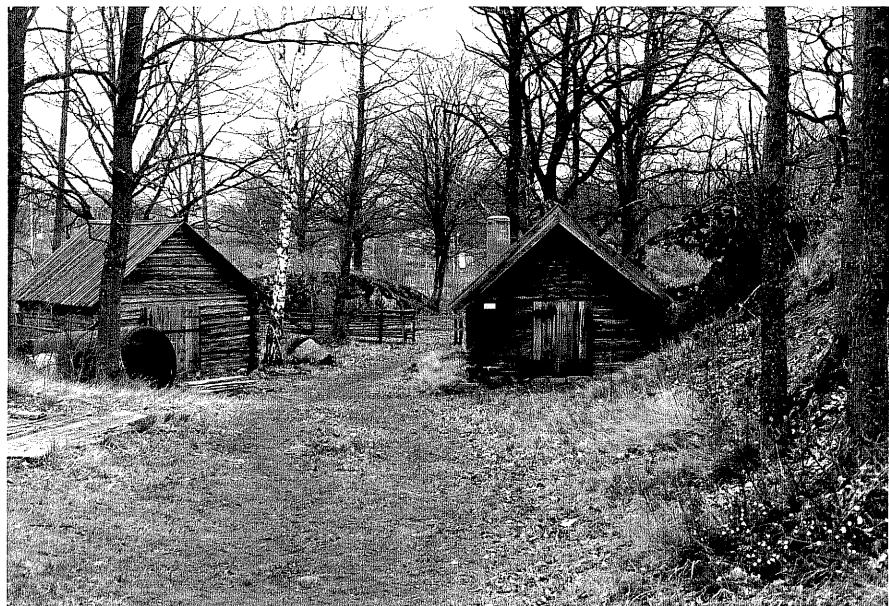
Timmerkonstruktion. Sadeltak med trekupigt taktegel. Putsad skörsten.

#### j. Lada Timmerkonstruktion. Sadeltak med takbrädor.

Smedja i och lada j fr.6, 14:25.
