KULTURHISTORISK BYGGNADSVINVENTERING

Socken Ödeshög
Kommun Ödeshög
Fastighetsbeteckning Ödeshög Pilgård 9¹
Gatunummer
Benämning
Fastighetsägare
Inventeringsdatum 1978.05.08.
Inventerare nr M. Wikdahl
Negativ nr 14:14-18.

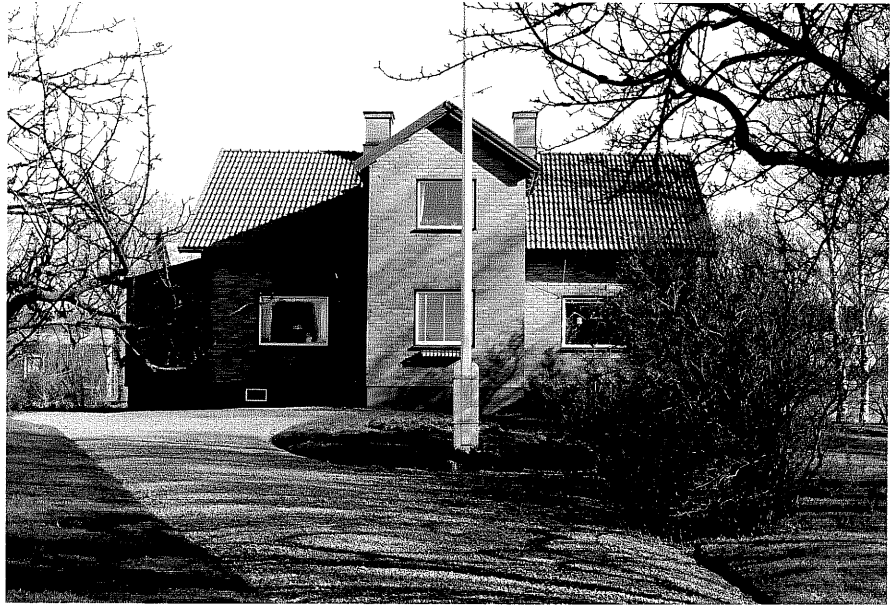
Bostadshus a fr.N, 14:17.

a. Bostadshus

Två våningar varav en inredd vindsvåning samt en källarvåning. Slätputsad grund. Trästomme. Fasaden klädd med gult fasadtegel. Sadeltak med rött tvåkupigt taktegel. En plåtklädd skorsten. Utbyggande mot O klädd med liggande brunlaserad träpanel. Perspektivfönster. Frontespis, balkong och altan mot S.

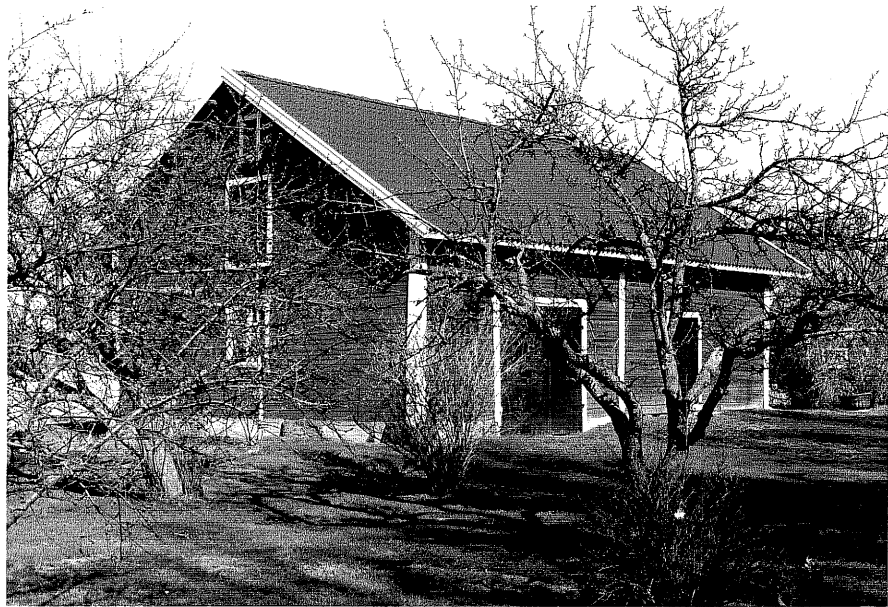
Uthus b fr.NV, 14:18.

b. Uthus

Två våningar varav en vindsvåning. Gråstensplintar som grund. Timmerkonstruktion. Faluröd timra med vita knutar och omfattningar. Brunmålade bräddörrar. Sadeltak med tvåkupigt svart taktegel i cement.

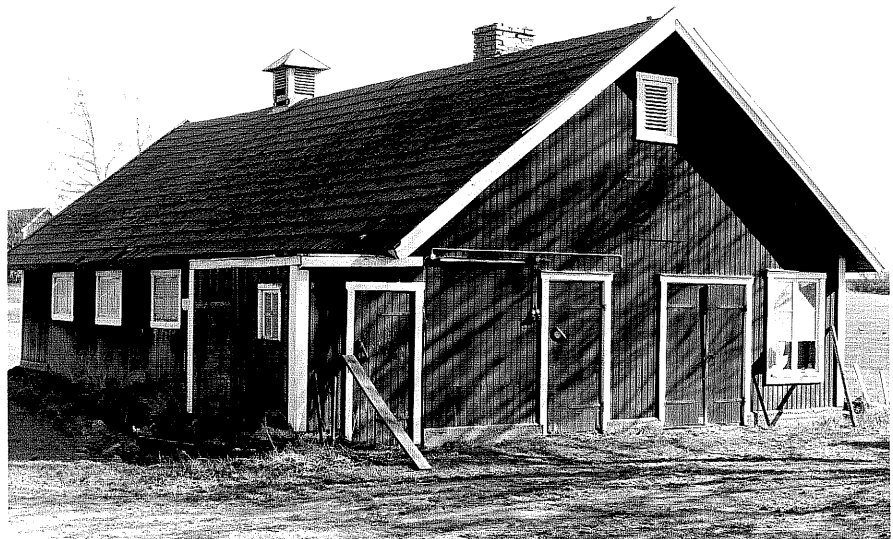
Uthus d fr.N, 14:15.

d. Uthus

Gjuten grund. Träkonstruktion med faluröd fasspontad stående panel. Vita knutar och omfattningar. Sadeltak med tvåkupiga cementpannor. Skorsten i rött tegel. Brunmålade panelörrar.

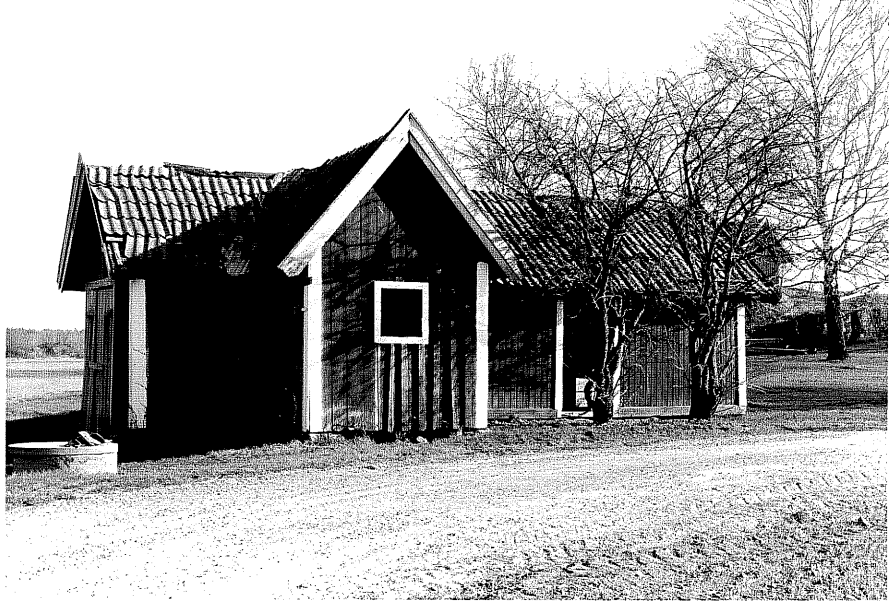
Uthus e fr.N, 14:14.

e. Uthus

Huggen gråstensgrund. Trästomme klädd med faluröd fasspontpanel. Vita knutar och omfattningar. Sadeltak med rött tvåkupigt taktegel.
