KULTURHISTORISK BYGGNAD SINVENTERING

Socken Ödeshög
Kommun Ödeshög
Fastighetsbeteckning Ödeshög Riddargård 1³⁹
Gatunummer Stråtomtagatan 2/Trädgårdsgatan 1
Benämning Göksholm
Fastighetsägare
Inventeringsdatum 1978-04-27
Inventerare nr M Eikdahl
Negativ nr 10:32-34

Ödeshög sn

Ödeshög Riddargård 1³⁹

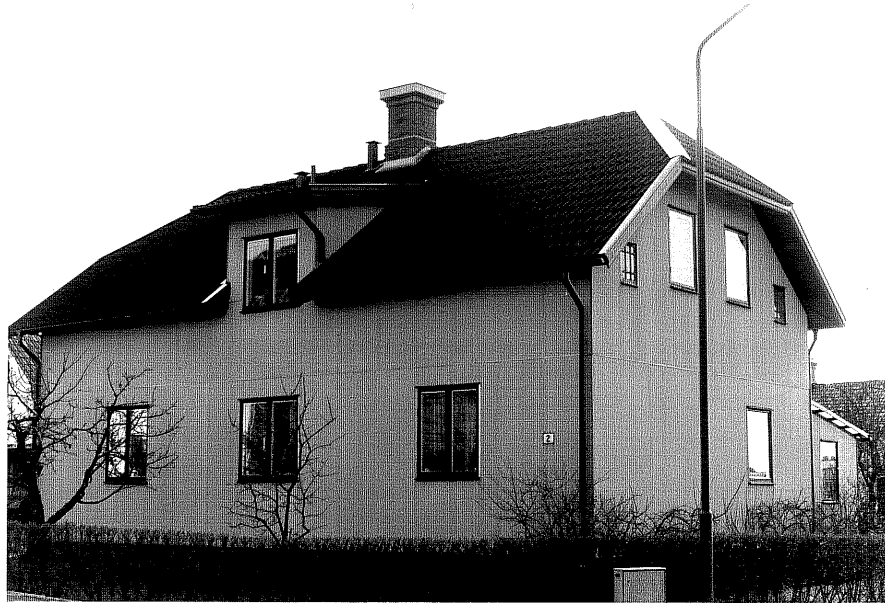
Bostadshus a fr.N, 10:32.

a Bostadshus

En våning med inredd vindsvåning gråstensgrund. Slätputsad och spritputsad grågrönmålad. Träkonstruktion. Fasaden klädd med gråa eternitplattor. Avvalmat sadeltak med tvåkupiga bruna cementpannor. Utkragad skorsten i rött tegel. Tvåluftsfönster med målade fönsterbågar. Balkong mot sydväst och uterum mot nordväst. Frontespis mot öst.

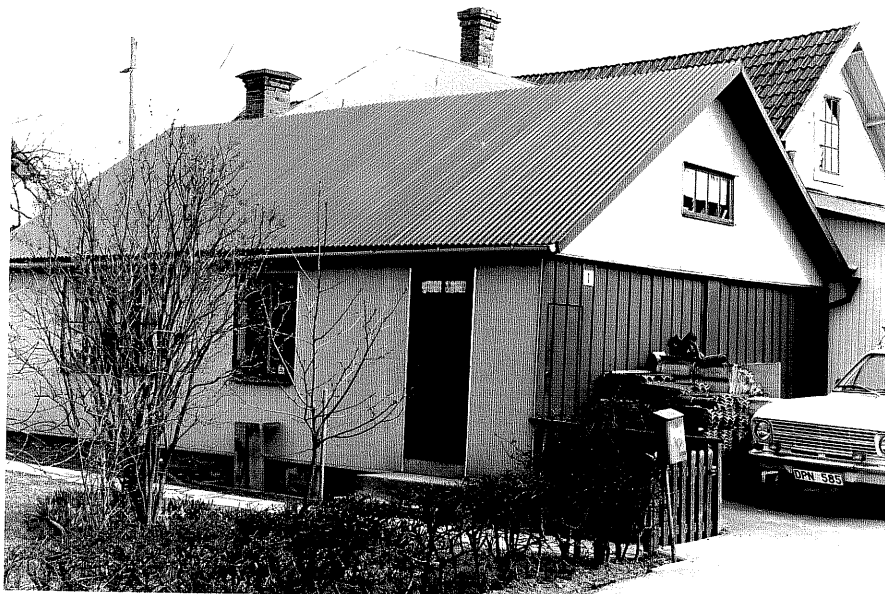
Uthus b fr.NV, 10:34.

b Gårdshus-uthus

Gråstensgrund. Spritputsad, grå. Träkonstruktion klädd med grå eternitplattor. Sadeltak täckt med röd korrigerad plåt (lackpanel). Tvåluftsfönster med spöjs, brunmålade. Garagedörrar mot väster, brunmålade.
