KULTURHISTORISK BYGGNADSINVENTERING

Fastighetsbeteckning Ödeshög Riddargård 147 och 165

Gatunummer Storgatan 37

Benämning Boda

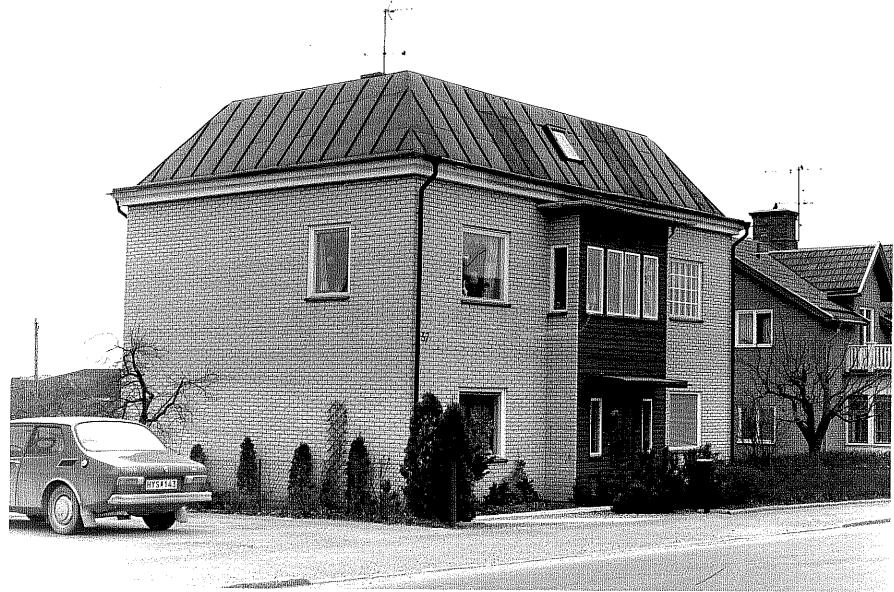
Bostadshus a fr.NO, 5:1.

a Bostadshus

Två våningar. Slätputsad gråstensgrund. Fasaden klädd med mexitegel med brunlaserad liggande panel på utskottet mot norr. L-format, valmat sadeltak. Klätt med svart plåt. Perspektivfönster.

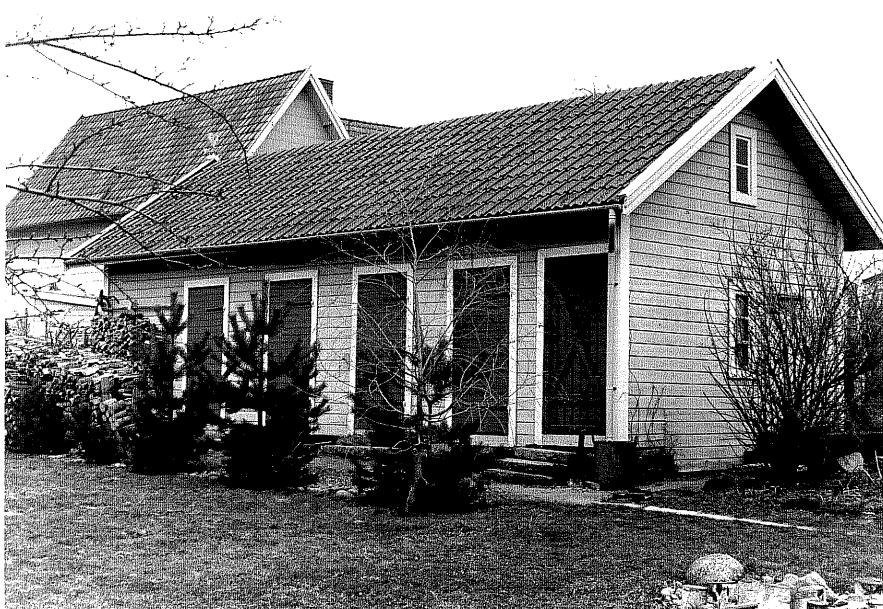
Uthus c fr.SV, 4:36.

C Uthus

Gråstensplintar som grund. Träkonstruktion, liggande fasspontpanel, gråmålad. Sadeltak med tvåkupigt taktegel. Mörkgrå bräddörrar.

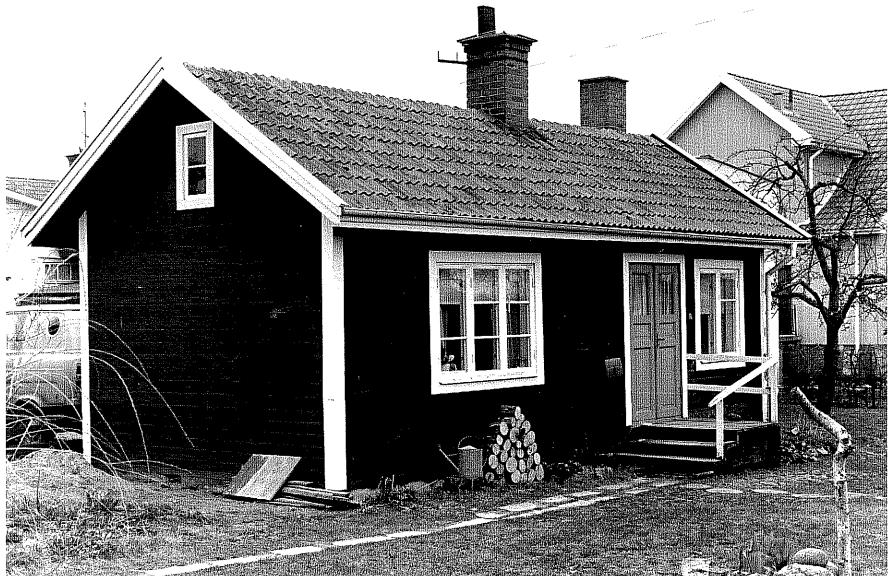
Bostadshus b fr.NV, 4:34.

b Bostadshus

En våning. Slätputsad gråstensgrund. Träkonstruktion med liggande faluröd fasspontpanel med vita knutar. Sadeltak med tvåkupigt tagtegel. Röd tegel-skorsten. Dubbeldörr mot väster.
