KULTURHISTORISK BYGGNADSVINVENTERING

Socken Ödeshög
Kommun Ödeshög
Fastighetsbeteckning Ödeshög Skattegård 2²
Gatunummer
Benämning
Fastighetsägare Karl August Gustafsson
Inventeringsdatum 1978.05.09.
Inventerare nr M. Wikdahl
Negativ nr 14:35-36, 15:1-2.

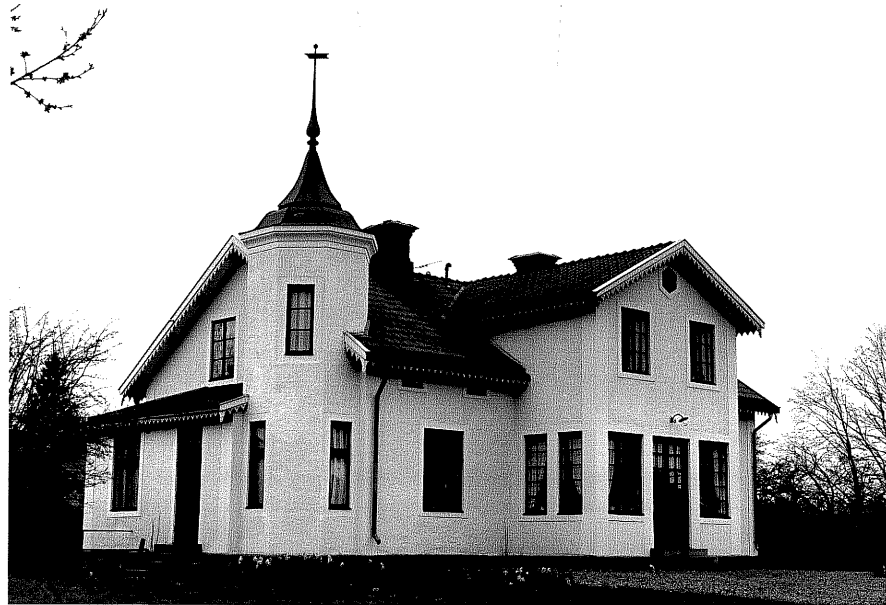
Bostadshus a fr.N, 15:1

a. Bostadshus

Två våningar varav en vindsvåning. Huggen gråstensgrund. Träkonstruktion, reveterad med vit spritputs. Slätputsade knutar och omfattningar. Sadeltak med rött tvåkupigt taktegel. Snickarglädje längs takskägget. Utkragad skorsten i rött tegel. Fönster med mitt och tvätpost. Grönmålade fönsterbågar och dörrar. Torn mot NV. Altan mot O och glasveranda mot V.

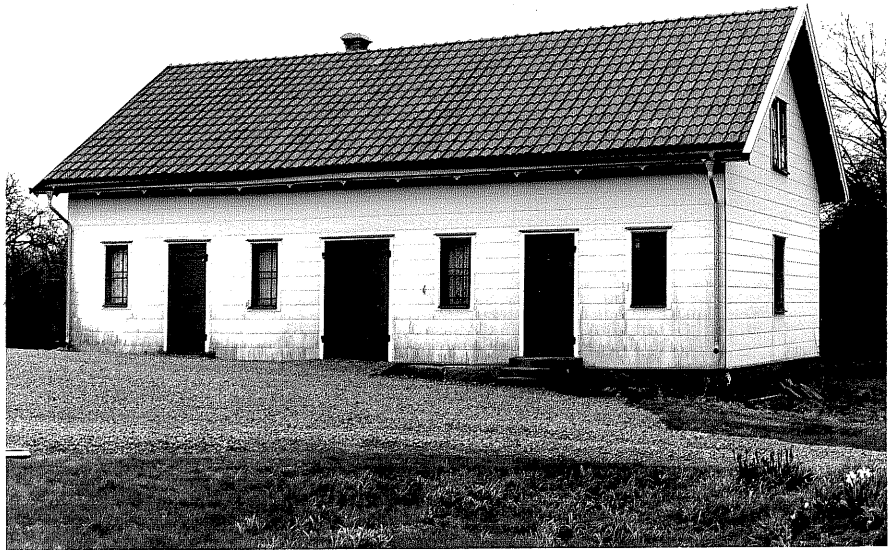
Uthus c fr.N, 14:36.

c. Flygelbyggnad

Två våningar varav en inredd vindsvåning. Huggen gråstensgrund. Trästomme klädd med vita sidiplattor. Sadeltak med rött tvåkupigt taktegel. Grönmålade dörrar. En utkragad tegelskorsten.

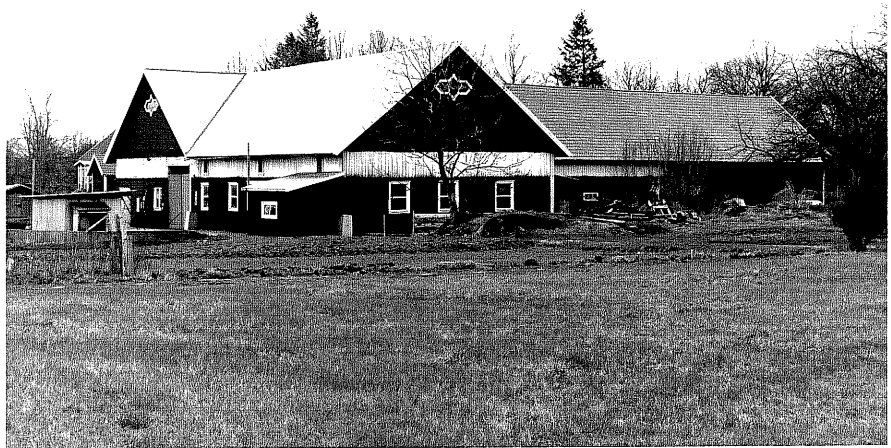
Ladugård b fr.NV, 15:2.

b. Ladugård

Vinkelbyggd. Gjuten grund och murade väggar mot NO. Gråstensplintar och trästomme mot S och V. Fasaden målad faluröd. Mot S och V är fasaden klädd med locklistpanel. Brädpanelen under takskägget är vitmålad. Grönmålade dörrar. Sadeltak med korrigerad plåt.
