UV ÖST RAPPORT 2006:18
ARKEOLOGISK FÖRUNTERSÖKNING

Heda Kyrka

Heda socken
Ödeshögs kommun
Östergötland

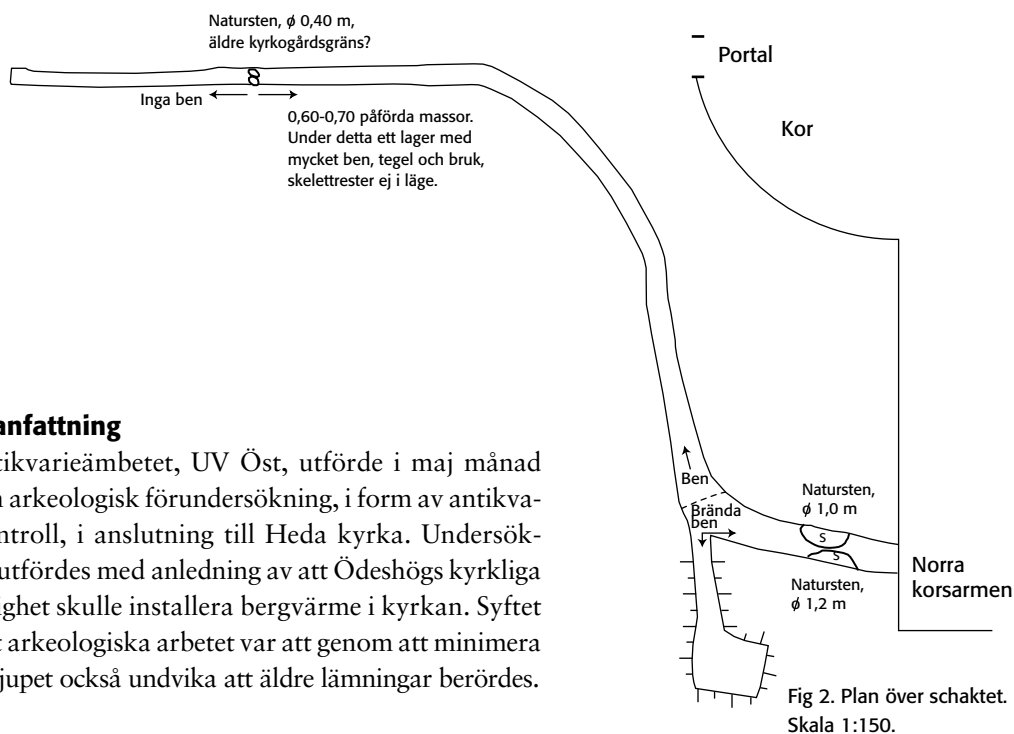
Inga gravar berördes av schaktningsarbetena, däremot fanns det en relativt stor mängd uppgrävda skelettdelar i massorna, som schaktades upp. Ben saknades i partiet närmast den norra korsarmen och i schaktets östligaste del (se fig 2). Trots att schaktet var tämligen djupt fanns inga intakta gravar. Detta beror sannolikt på att massor lagts på kyrkogården när korsarmarna och koret uppfördes på 1800-talet.

Ett par meter öster om korsarmen fanns två, drygt meterstora stenar. Funktionen för dessa är oklar. I schaktets östra del fanns två stenar i nord-sydlig riktning, cirka 0,40 meter stora. De låg på ett djup av cirka 0,70 meter och kan möjligen vara en del av en äldre kyrkogårdsbegränsning.
