Orrnäs vattenkraftverk och Visjöns regleringsdamm

Kulturhistorisk utredning 2021

Ödeshögs socken
Ödeshögs kommun

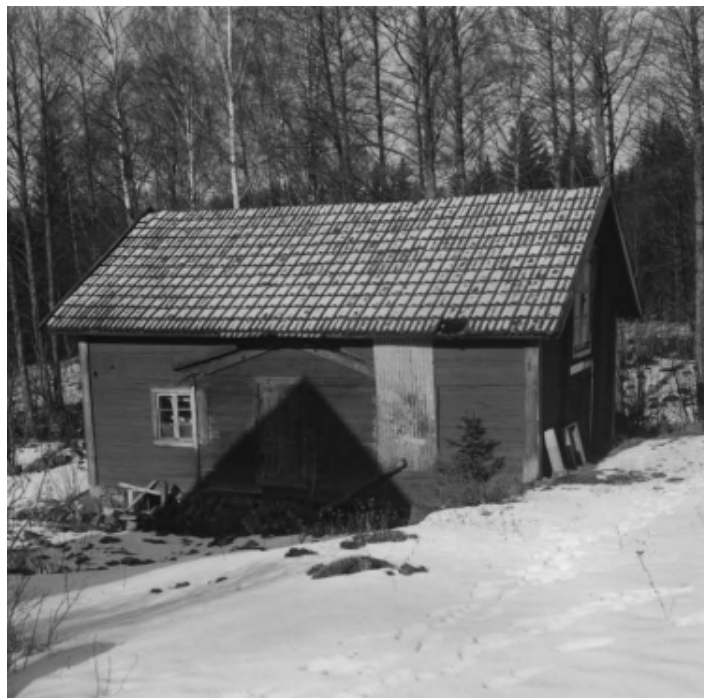
Figur 2. Sunneby kvarn vid Orrnäsån år 1978. Foto: Kenneth Eklind.
Källa: Kvarninventeringen.

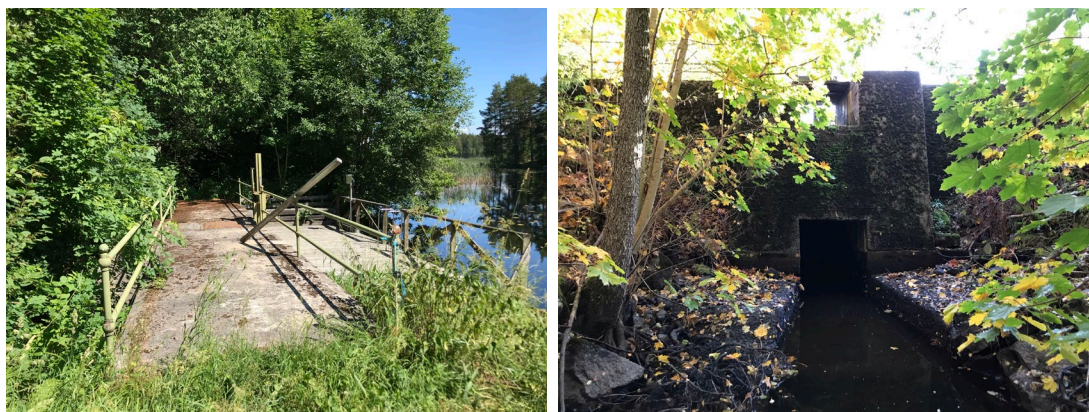
Figur 8. Bilden till vänster visar Visjöns regleringsdamm med byggår 1919. Till höger syns trädäcket och den sentida dammvallen. Bilden till höger visar överfallskrönet och bottenutskovet till Visjöns regleringsdamm. Foto: Annelie Claësson.

Visjöns regleringsdamm byggdes år 1919 på platsen för den tidigare hålldammen till Sunneby kvarn. När den ursprungliga hålldammen byggdes är oklart. Den kan dock ses på Laga skifteskartan från år 1856 (LMS Akt D151-66:2). Den nya dammen tillkom efter en fastställd Vattendom gällande reglering av Visjön för driften av det nyuppförda vattenkraftverket vid Orrnäs gård, men även för reglering av vatten till Sunneby samt Orrnäs kvarnar (Vattendom 1919). Själva dammvallen byggdes i betong och sten med bottenutskov och en dammlucka samt ett överfallskrön. Utmed dammvallens kanter är grönmålade järnräcken.

I början av 1990-talet byggdes en ny damm i betong direkt uppströms den befintliga dammen för att underlätta regleringen av Visjön. Idag har dammen modifierats med en större öppning och påverkar inte längre regleringen av sjön. I anslutning till den äldre samt över den yngre dammbyggnaden går ett trädäck. Idag dämmer den äldre dammen Visjön samt en del av Orrnäsån, men är inte längre kopplad till någon nedströms vattenverksamhet (Lindvall, Nilsson, Sjöstrand och With 2021 och Vattendom 1919).

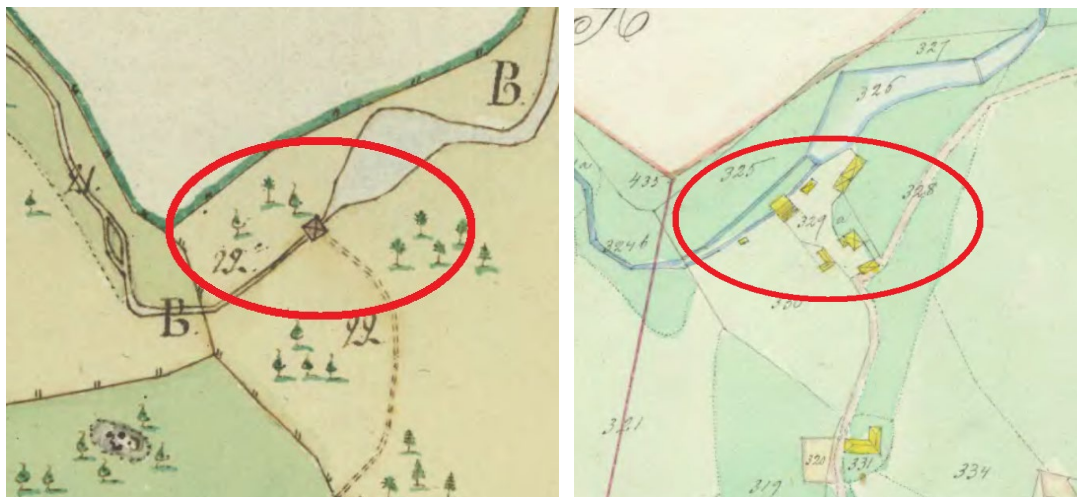
Figur 10. Till vänster utsnitt ur Storskifteskartan från år 1791 (LMS Akt D151-66:1) där Sunneby kvarn och kvarndamm är markerad. Till höger utsnitt ur Laga skifteskartan från år 1856 (LMS Akt D151-66:2) som visar Sunneby kvarnmiljö med tillhörande byggnader. På kartan syns de två dammvallarna.

Strax nedströms Visjöns regleringsdamm ligger Sunneby kvarn. Enligt Vattendomen från år 1919 ska Sunneby kvarn ha omnämnts i Kvarnkommissionens protokoll redan år 1698 (Vattendom 1919). I äldre kartmaterial såsom Storskifteskartan från år 1791 (LMS Akt D151-66:1) kan en kvarn ses på platsen. Några år senare kan man på Laga skifteskartan från år 1856 (LMS Akt D151-66:2) se ett antal byggnader på platsen.

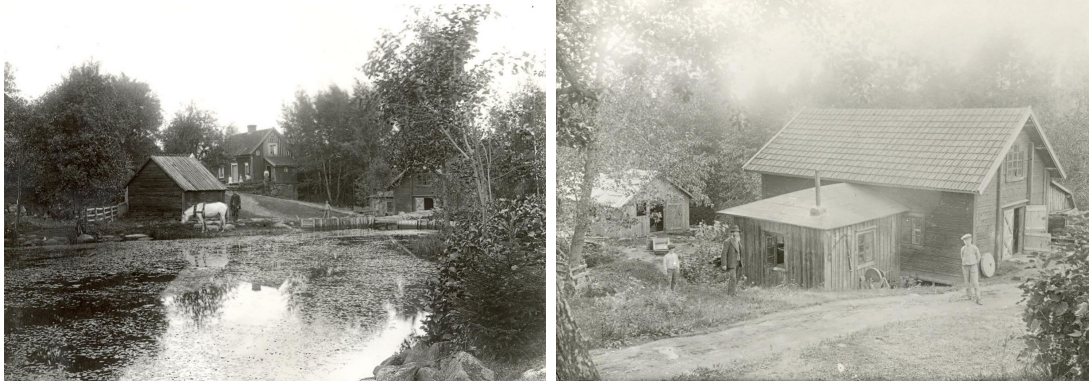
Figur 11. Bilden till vänster visar Sunneby kvarn och damm i början av 1900-talet. Bilden till höger visar Sunneby kvarn vid samma tid. Foto: Sigfrid Kullerstrand. Källa: Ödeshögs Hembygdsförening.

Dagens kvarn är uppförd omkring år 1850 och består av en komplett kvarnmiljö av äldre typ med kvarn, kvarnbostad, ladugård, källare och flera uthus. Stallet är rivet och en stengrund finns kvar. Själva kvarnen består av en faluröd byggnad i två våningar med sadeltak. Dörrarna var ursprungligen bruna med diagonala kors i varje spegel. Dessa finns kvar och har samma utseende än idag. Kvarnen hade två vattenhjul, ett överfalls- och ett underfallshjul. Vid Kvarninventeringen var de borttagna. Kvarnverksamheten upphörde så sent som år 1937. Inredningen med tre par stenar, kross och sikt revs ut på 1940-talet (Kvarninventeringen 1978). Idag utgör kvarnmiljön vid Sunneby ett fritidsboende.

Till kvarnen hörde två dammar, en håll- och en kvarndamm, som reglerades utifrån vattenbehov till kvarnen (Vattendom 1919). Den uppströms liggande dammen, den så kallade hålldammen, byggdes om år 1919, se under rubriken Visjöns regleringsdamm. Den nedströms liggande dammen, den så kallade kvarndammen, är belägen vid kvarnbyggnaden och består av en dammvall i sten och jord med ett utskov och en dammlucka i trä. Dammvallen är i senare tid förstärkt med betong. På foton från tidigt 1900-tal kan man i anslutning till kvarnen se en vattenränna i trä. I södra delen av dammvallen är ett stenfundament som sannolikt hör samman med träranan. Uppströms dammen är åkanten rik på sten utan tydliga konstruktioner. Nedströms dammvallen har åfåran stensatta kanter. Dammvallen har registrerats som fornlämning (L2021:8856).

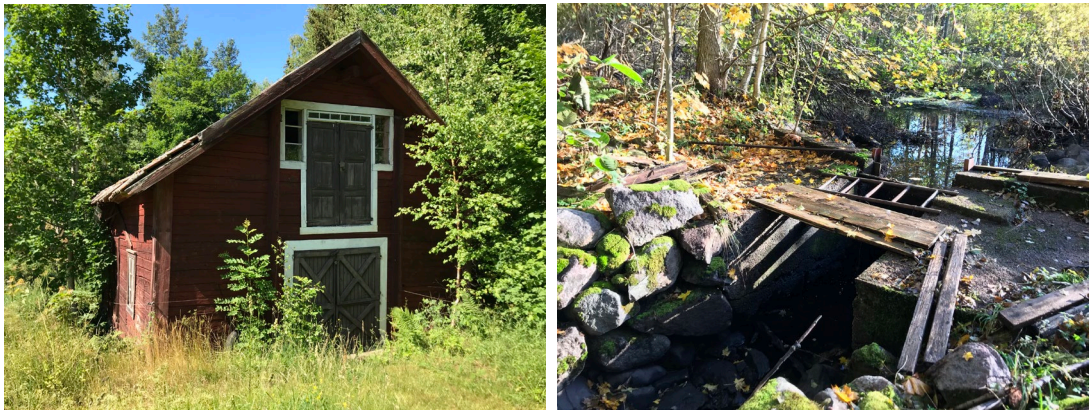
Figur 12. Bilden till vänster visar Sunneby kvarn idag. Bilden till höger visar damm och dammvall vid Sunneby kvarn (L2021:8856). Foto: Annelie Claësson.

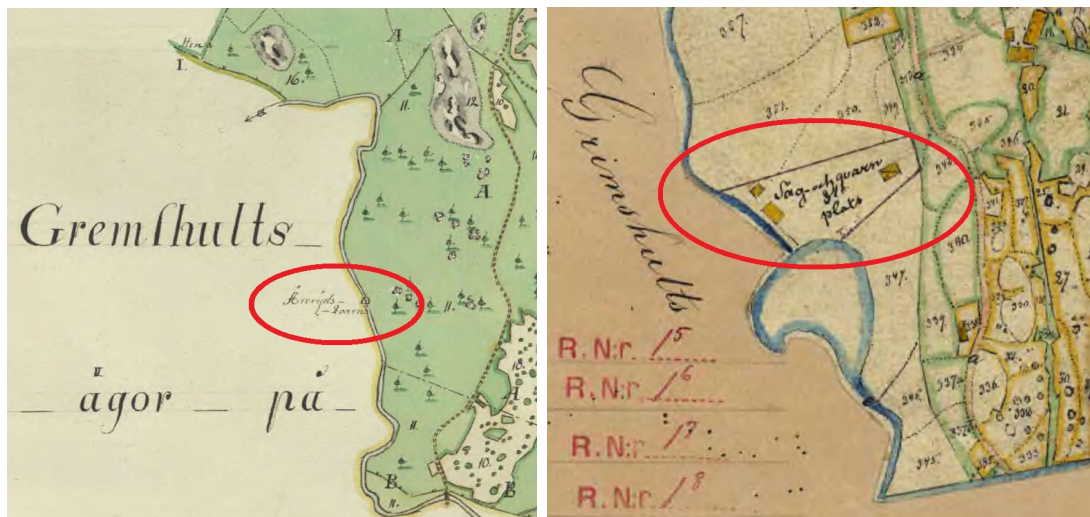
Figur 13. Till vänster utsnitt ur Storskifteskartan från år 1788 (LMS Akt D151-79:1) som visar Åeryds kvarn. Till höger utsnitt ur Laga skifteskartan från år 1884 (LMA Akt 05-ödj-189) som visar en kvarn och en såg vid Åryd.

Cirka en kilometer nedströms Sunneby kvarn ligger lämningarna efter Åryd kvarn, såg och snickeri. Det är oklart när kvarnen och sågen uppfördes, men på Storskifteskartan från år 1788 (LMS Akt D151-79:1) kan man på platsen se Åryds kvarn. År 1865 omnämns en såg vid Åryd (Runeberg). Vidare kan man på Laga skifteskartan från år 1884 (LMA Akt 05-ödj-189) se en kvarn och en såg på platsen.

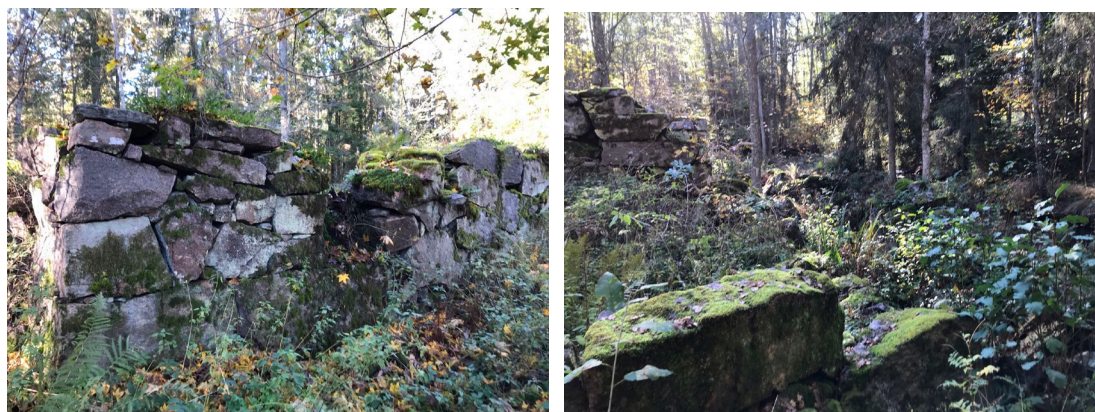
Figur 14. Bilden till vänster visar lämningarna efter Åryds kvarn, såg och snickeri (L2021:8858). Bilden till höger visar lämningen efter dammvallen (L2021:8858). Foto: Annelie Claësson.

På platsen för kvarnen, sågen och snickeriet finns idag lämningar i form av stengrunder, stenfundament samt rester efter dammvallen. Dessa har registrerats som fornlämning (L2021:8858).

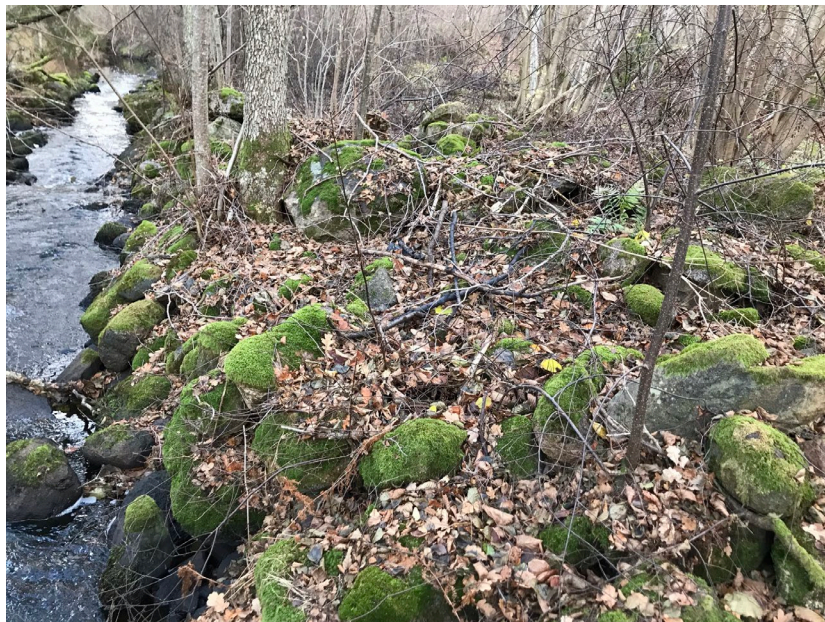
Figur 17. Bilden visar otydliga lämningar efter kvarnen (L2021:8861).

Cirka 700 meter nedströms ovan nämnda byggnad har en kvarn legat. På Storskifteskartan från år 1768 (LMA Akt 05-ödj-16) kan en kvarn, tillhörande Marks ägor, ses på platsen. Enligt kartan låg kvarnen på östra sidan om ån. När kvarnen lades ner är oklart, men på Laga skifteskartan från år 1868 (LMA Akt 05-ödj-166) omnämns Marks före detta kvarn. Vid inventeringstillfället påträffades på platsen otydliga lämningar efter kvarnen. Lämningen är registrerad som fornlämning (L2021:8861).

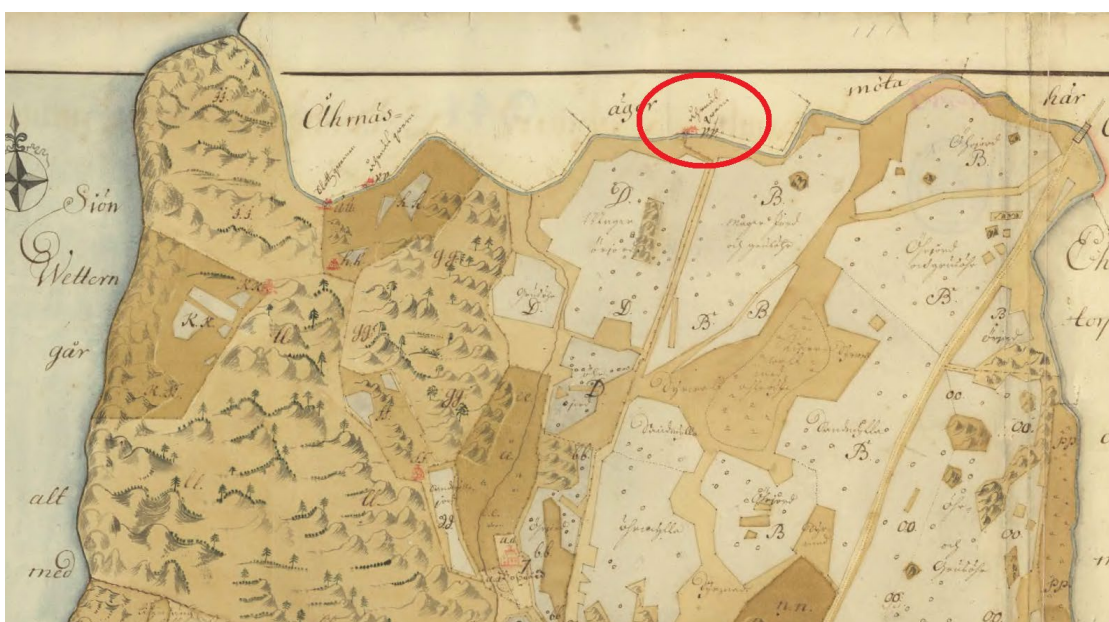
Figur 19. Utsnitt ur en lantmäteriakt från år 1726 (LMS Akt D151-70:1) där Orrnäs östra kvarn är markerad som Åhrnäs qwarn.

Söder om Orrnäs gård, invid Orrnäsån, har två kvarnar tillhörande Orrnäs gård legat. På en karta från år 1726 kan man se de båda kvarnarna benämnas Åhrnäs qwarn (LMS Akt D151-70:1). Den östra kvarnen låg vid det så kallade Orrfallet (Rak-id J133-8e1g50), cirka 700 meter nedströms den tidigare nämnda stenvälsbron. När kvarnen uppfördes är oklart, likaså när verksamheten upphörde. På Generalstabskartan från år 1884 (Rak-id J243-44-1) kan man dock ännu se kvarnen. Kvarnen med damm omnämns även så sent som år 1935 i en vattendom gällande vattenregleringen av den intilliggande dammen (Vattendom 1935).

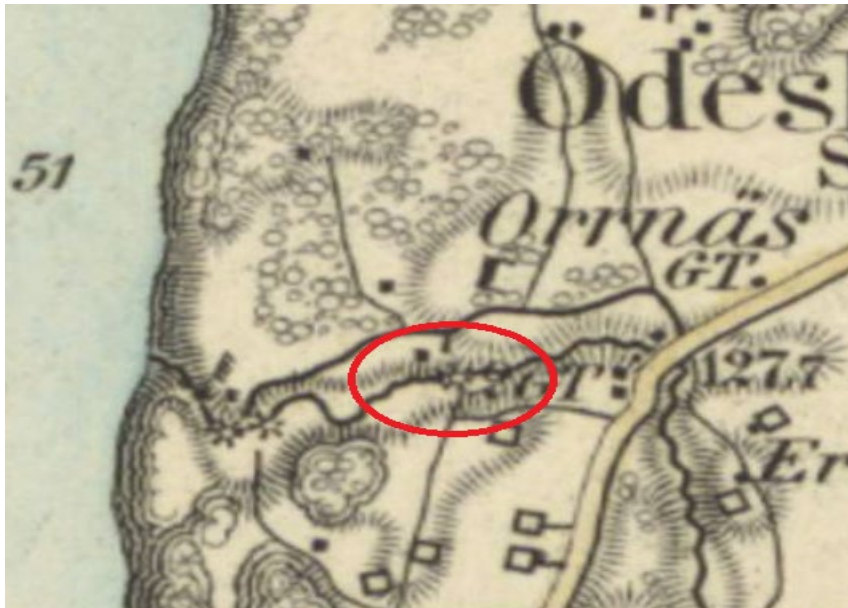
Figur 20. Utsnitt ur Generalstabskartan från år 1884 (Rak-id J243-44-1) som visar att kvarnen ännu finns på platsen.

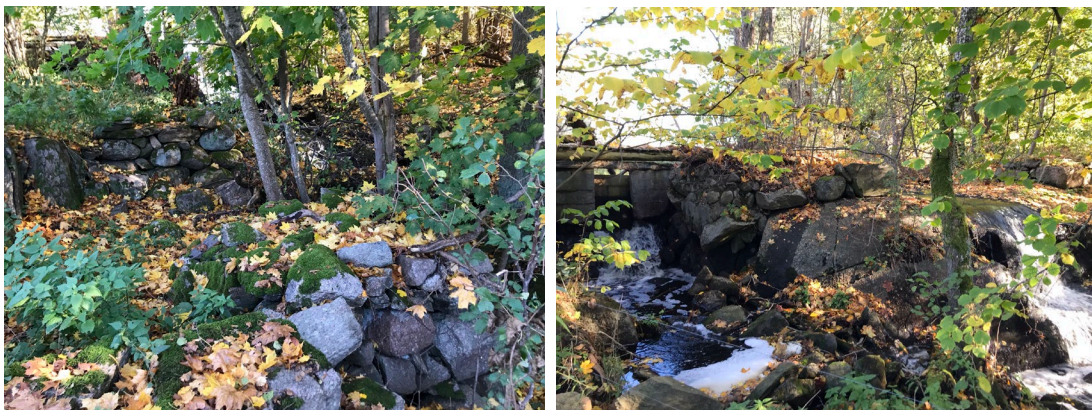
Figur 21. Bilden till vänster visar lämningen efter Orrnäs kvarn (L2021:8864). Bilden till höger visar dammvallen med insprängd öppning i berghäll till vänster och fritt fall över berghällen till höger. Foto: Annelie Claësson.

Idag finns dammvallen samt lämningar efter kvarnen på platsen. Kvarnen har registrerats som fornlämning (L2021:8864). I dammvallens södra del rinner vattnet fritt över en berghäll. I dammvallens norra del har dammvallen sprängts ner i berghällen. Här finns en dammlucka i järn. Pågjutning i betong kring dammluckan har skett i senare tid.

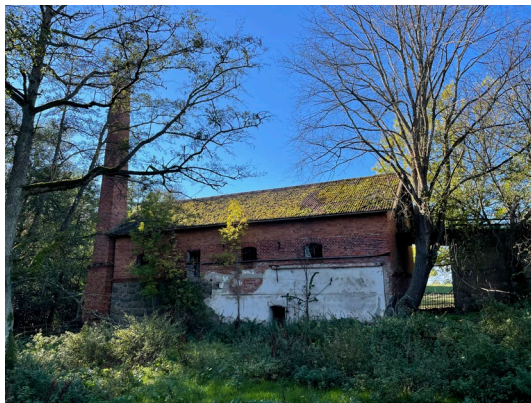
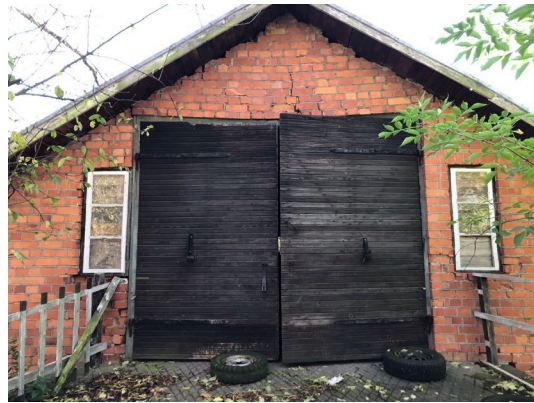
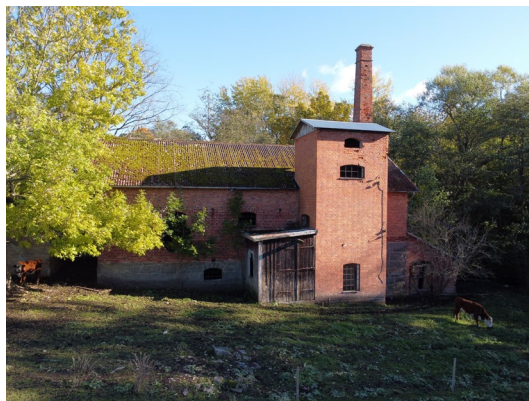
Figur 22. Bilderna visar Orrnäs bränneri idag. Foto: Annelie Claesson.

Bränneriet vid Orrnäs lades ner år 1966. Enligt uppgift flyttades maskinerna till Åby Västergård som fortsatte tillverkningen av brännvin fram till år 1971 då även den verksamheten lades ner. Tillverkning av råsprit var inte längre lönsamt utan rationaliserades ner till endast ett bränneri i landet. Det låg i Nöbbelöv i Kristianstad. Därmed upphörde brännerinäringen i Östergötland. Nedläggningen kom att bli en stor omställning i bygden då man odlar stora mängder potatis till tillverkningen av brännvin (Månsson 1995 och Ödeshög hembygdsförening). Orrnäs bränneri uppfördes i tegel och finns kvar på platsen än idag.

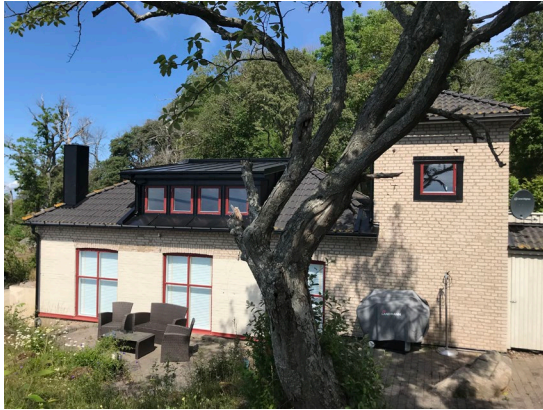
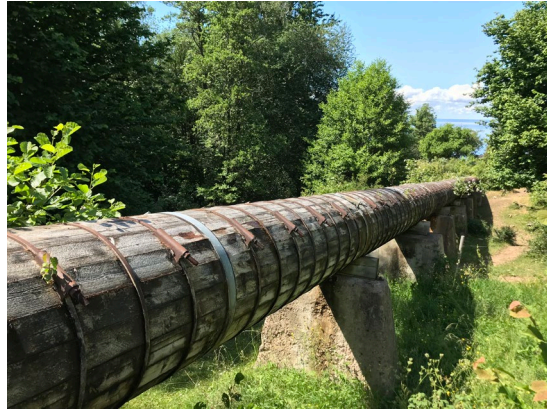
Figur 23. Bilden till vänster visar Orrnäs vattenkraftverk. Bilden till höger visar trätuben som leder vatten från dammen vid Orrnäs till kraftverket vid Vättern. Foto: Annelie Claësson.

År 1918 anlades Orrnäs vattenkraftverk. Kraftverket byggdes direkt invid Vättern och skulle i första hand ge elektricitet till Ödeshögs samhälle. Samma år bildades Ödeshögs Elektriska AB. Till ordförande valdes Oscar Andersson vid Orrnäs gård. Kraftstationen hade två turbiner och uppfördes i ljust tegel med vinröda fönsterfoder. Vid anläggandet av kraftverket anlades en regleringsdamm vid Visjön, se under rubriken Visjöns regleringsdamm. Dammen närmast kraftverket som tidigare reglerat vattnet till verksamheter i den nedre delen av Orrnäsån byggdes om. Från denna damm anlades ett tubintag med en trätub som ledde vattnet till kraftstationen (Orrel).

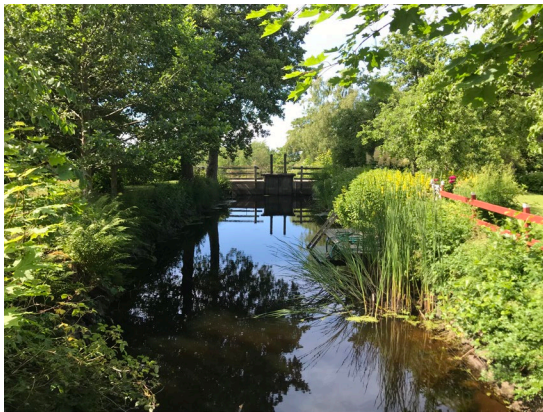
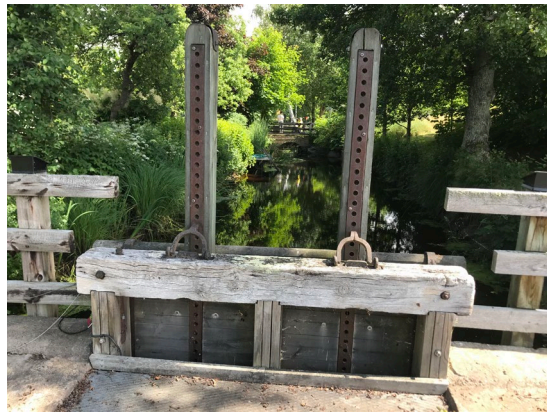
Figur 24. Bilden till vänster visar intagskanalen till trätuben vid dammen vid Orrnäs. Bilden till höger visar dammluckan i trä vid tubintaget. Foto: Annelie Claësson.

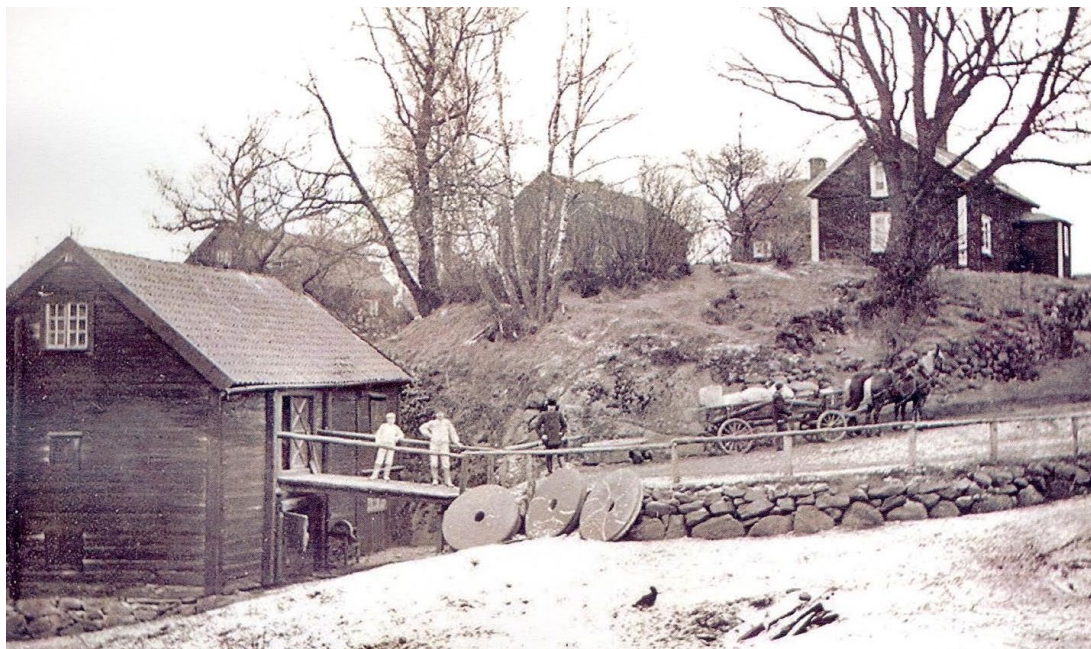
Figur 27. Bilden visar Sväms kvarn och mjölnarboställe i början av 1900-talet. Bakom kvarnen skymtar taket till Orrnäs kvarn. Foto: Sigfrid Kullerstrand. Källa: Ödeshögs Hembygdsförening.

försäljning av mjölnarbostället och kvarnen finns kvarnbyggnaden kvar. Sannolikt revs kvarnen strax därefter (*ibid*). Mjölnarbostället finns kvar än idag. Vid inventeringstillfället påträffades lämningar efter Sväms Bossgårds kvarn bestående av en 10x10 meter stor kvarngrund, en cirka 8 meter lång dammvall, tre stenfundament till en tidigare vattenränna, ett hjulhus med hjulgrav och två kvarnstenar (L2008:5751).

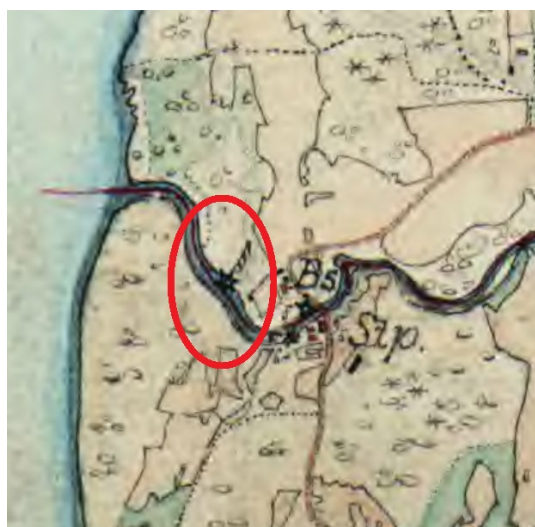
Figur 28. Utsnitt ur Häradsekonomiska kartan från åren 1868-77 (Rak-id J112-44-13) som visar en kvarn och en såg på platsen.

Nedströms dammen och de båda kvarnarna har en såg legat. Redan år 1784 omnämns en såg tillhörande Orrnäs gård. Enligt Häradsekonomiska kartan från åren 1868-77 (Rak-id J112-44-13) har en såg och en kvarn legat på platsen. I Ortnamnsregistret finns uppgift om att det fram till år 1884 eller 1885 drevs en såg i nedersta Orrnäsfallet som sedan flyttades närmare Orrnäs gård (SOFI). Enligt markägaren ska det ha legat en ramsåg på platsen. Vid inventeringstillfället påträffades lämningar efter sågen bestående av tre kraftiga och höga grundmurar, en 10 meter lång dammvall med en 1 meter bred och 0,5 meter hög öppning i botten och en 15 meter lång hjulgrav (L2008:5752). Möjligen kan detta vara den såg som i senare tid kom att ligga invid Orrnäs östra kvarn.

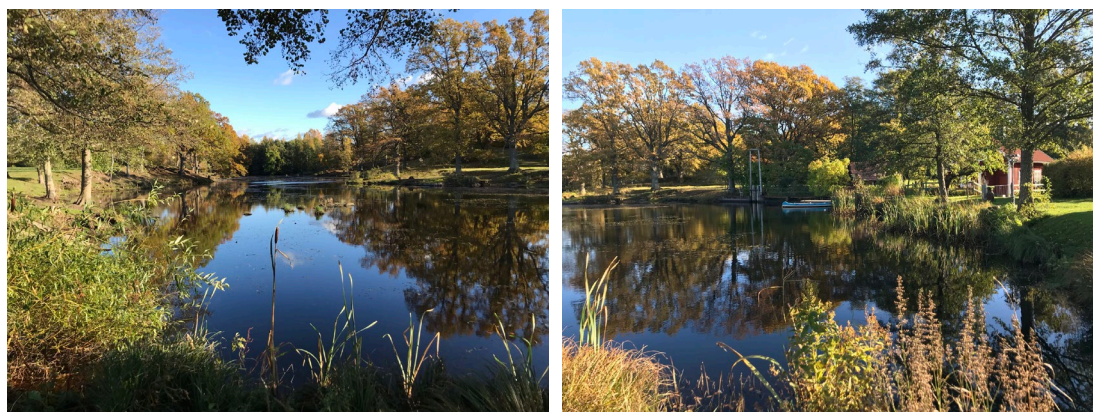
Figur 29. Båda bilderna visar kraftverksdammen vid Orrnäs. Foto: Annelie Claësson.

Dagens kraftverksdamm ligger vackert belägen i landskapet. I västra delen är ett antal mindre bostadshus. Förutom intagskanalen med dammanordning till trätuben som leder vatten till Orrnäs vattenkraftverk finns en dammvall till den nedre delen av Orrnäsån. I dammvallen finns en dammlucka i trä. Båda dammvallarna är gjutna i betong. Dammvallen till nedre delen av Orrnäsån har årtalet 1948 inristat i betongen och har sannolikt restaurerats då. Den nedre delen av Orrnäsån är idag vattenförande.

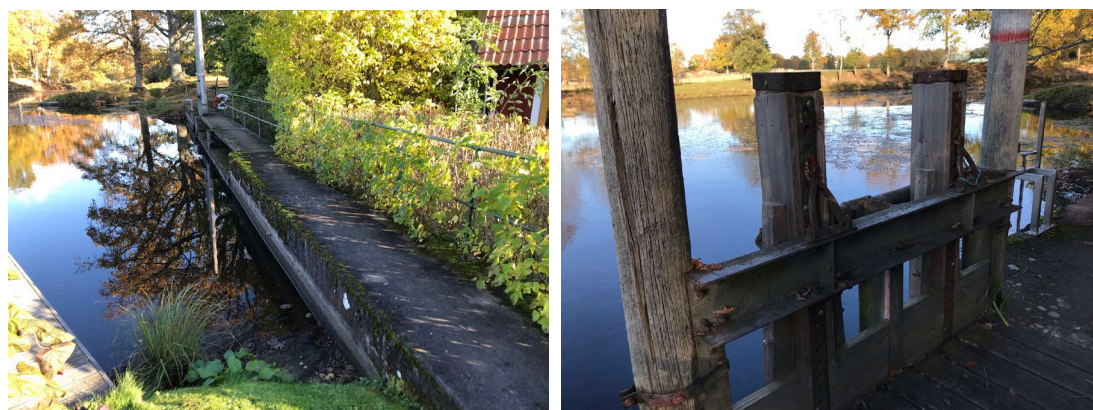
Figur 30. Bilden till vänster visar dammvallen till nedre delen av Orrnäsån. Bilden till höger den visar dammlucka i trä som finns i dammvallen. Foto: Annelie Claësson.

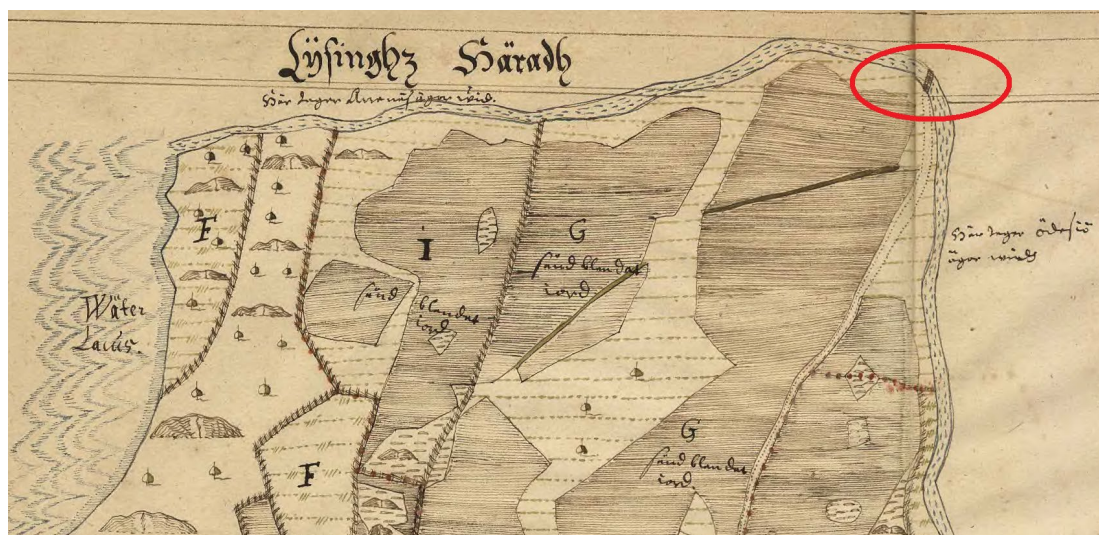
Figur 34. Utsnitt ur en lantmäteriakt från år 1639 (LMS Akt D151-70:d10:102-3) som visar att det tidigt legat en bro på platsen för stenalvsbron.

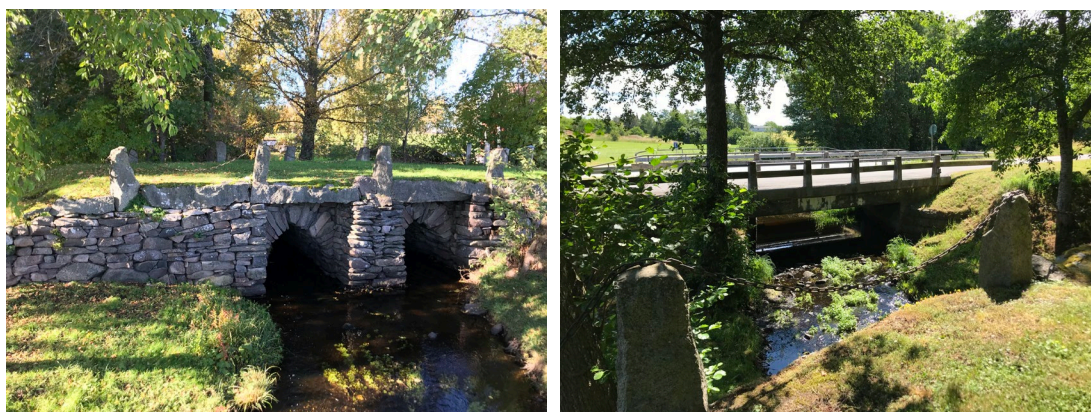
Figur 35. Bilden till vänster visar stenalvsbron över Orrnäsån vid Orrnäs gård (L2009:3073) byggd i två valv och sedan breddad med stenmurverk och kantbalkar av sten. Bilden till höger visar betongbron intill stenalvsbron byggd år 1931 med stenbeklädda landfästen och räckesständer i betong. I bakgrunden skymtar väg 918. Foto: Annelie Claësson.

År 1931 anlade man en ny vägsträckning och en ny bro byggdes parallellt med den gamla stenvalvsbron. Bron uppfördes med stenkädda landfästen och räcketständer av betong. Bron utgör en välbevarad och representativ bro i sin typgrupp. Bron ligger mellan stenvalvsbron och en i senare tid uppförd betongbro (*ibid*).

År 1955 byggdes ytterligare en ny vägbro i betong parallellt med de två tidigare broarna. Idag utgör den en del av väg 918, tidigare Riksettan och väg E4 (Trafikverket BaTMan). De två äldre broarna är väl synliga från den parallellt löpande landsvägen.
