BEBYGGELSEINVENTERING I ÖSTERGÖTLAND
ÖSTERGÖTLANDS LÄNSMUSEUM

PRÄSTGÅRDSINVENTERING I ÖSTERGÖTLANDS LÄN

Ekokartblad nr: 8E 2h (08427)	Topkartkoordinat: 6463,0;1435,3	Socken: Heda	Ort: Heda
Bilagor: 3 fotobilagor		Kommun: Ödeshög	
Ritningar, arkivalier, litteratur:		Fastighetsbeteckning: Heda 1:1	
		Gårdsnamn e d: Lönebostället	
Muntliga uppgifter: Arrendatorn		Ägare: Röks pastorat	
Anläggningens tidigare funktion: Löneboställe		Anläggningens nuvarande funktion: Löneboställe

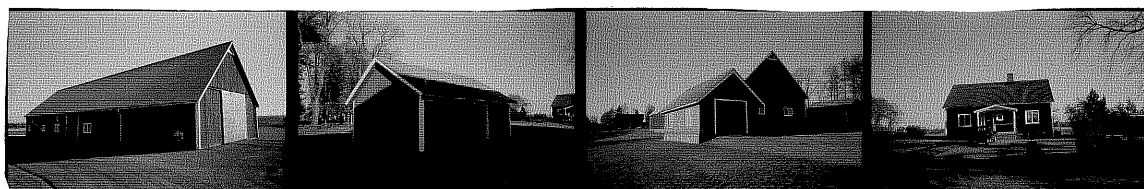
Ladugård från NV 6. Garage från SV 7. Garage n. från Ö 8. Bostadshus från V 9.
