KULTURHISTORISK BYGGNADSIKENTERING

Socken Heda
Kommun Ödeshög
Fastighetsbeteckning Heda 1:3
Gatunummer
Benämning Hedlycke
Fastighetsägare Per Fransson
Inventeringsdatum 1979.09.28.
Inventerare Johan Högquist
Negativ nr ÖKM 02:14-20

Hedlycke

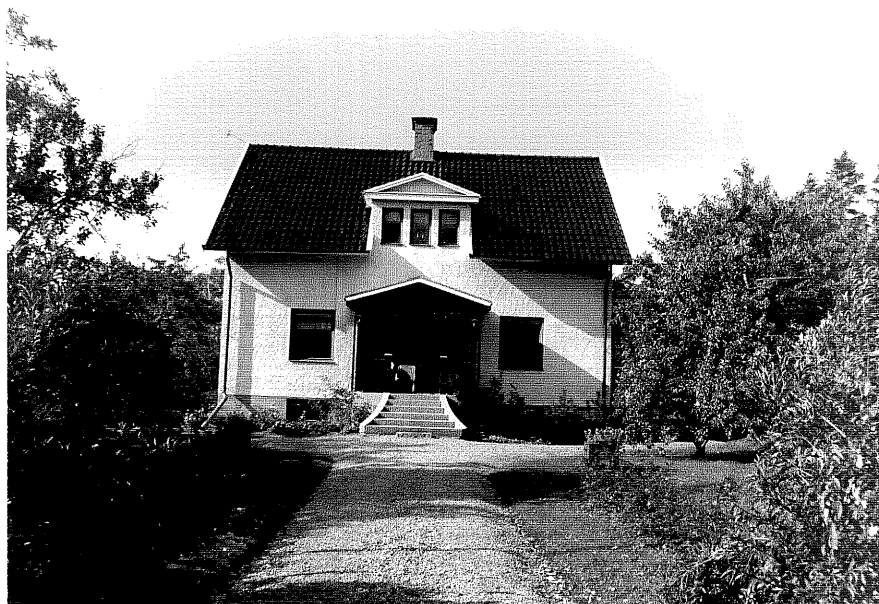
Neg.nr ÖKM 02:19

a) Bostadshus

En och en halvplanshus med frontespis utrustad med fronton. Stomme av gasbetong. Grund av slätputsad betong i grå färg. Källare under huset. Fasaden klädd med gråvit spritputs. Sadeltak belagt med enkupigt, glacerat tegel i mörkbrun färg. Brun två- och treluftsfönster utan spröjs samt några perspektivfönster. Brun, slät köksdörr med fönster. Brun av fasade bräder till stora ingången.

Bostadshus från 0 Byggnad a

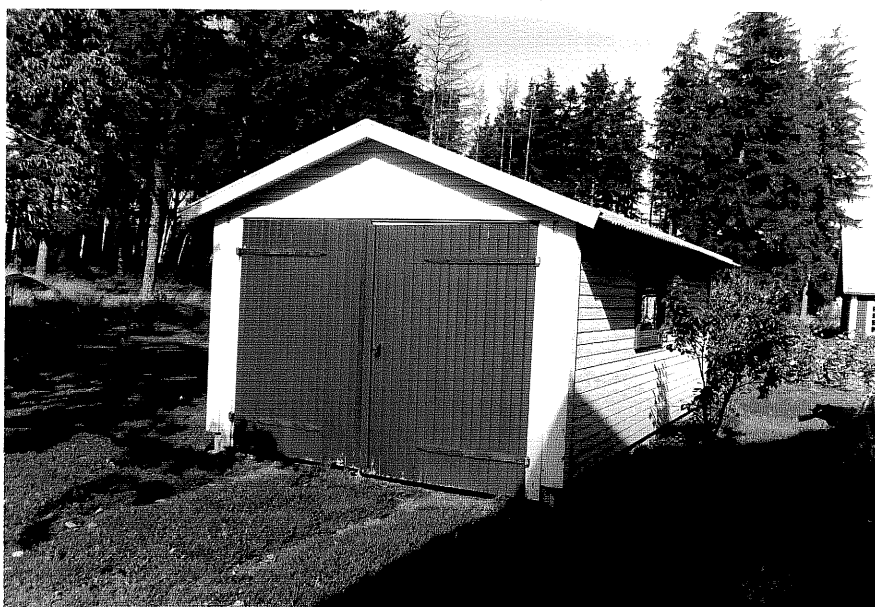
Neg.nr ÖKM 02:14

b) Garage

Liggande, vit fasspontpanel på träreglar. Sadeltak belagt med korrugerad plåt. Gröna portar.

Garage från 50 Byggnad b

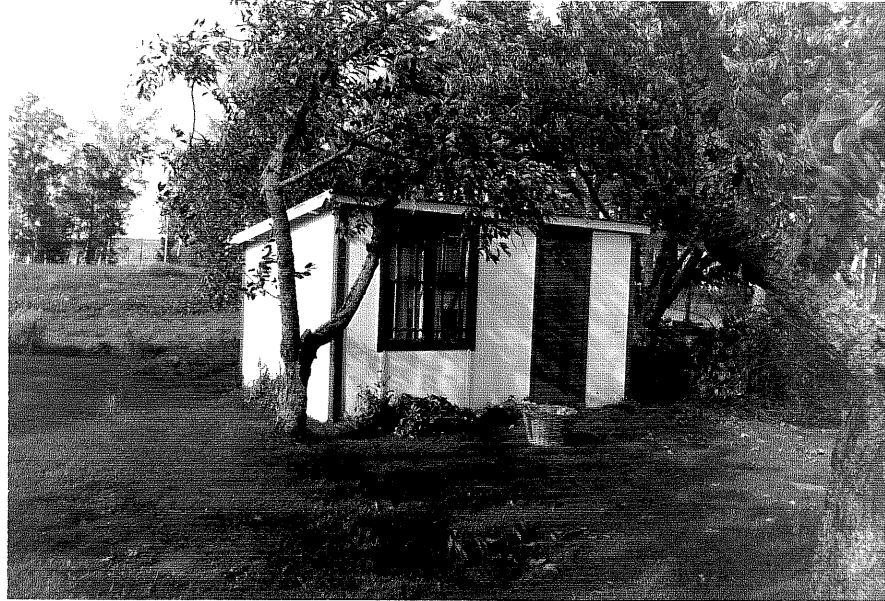
Neg.nr ÖKM 02:16

c) Lekstuga

Vitmålad masonite på träreglar. Pulpetak belagt med korrugerad plåt.

Lekstuga från S0 Byggnad c
