HEDA KYRKOGÅRD

Kulturhistorisk kyrkogårdsinventering

*Ödeshögs församling
Ödeshögs kommun
Linköpings stift
Östergötlands län
2006*

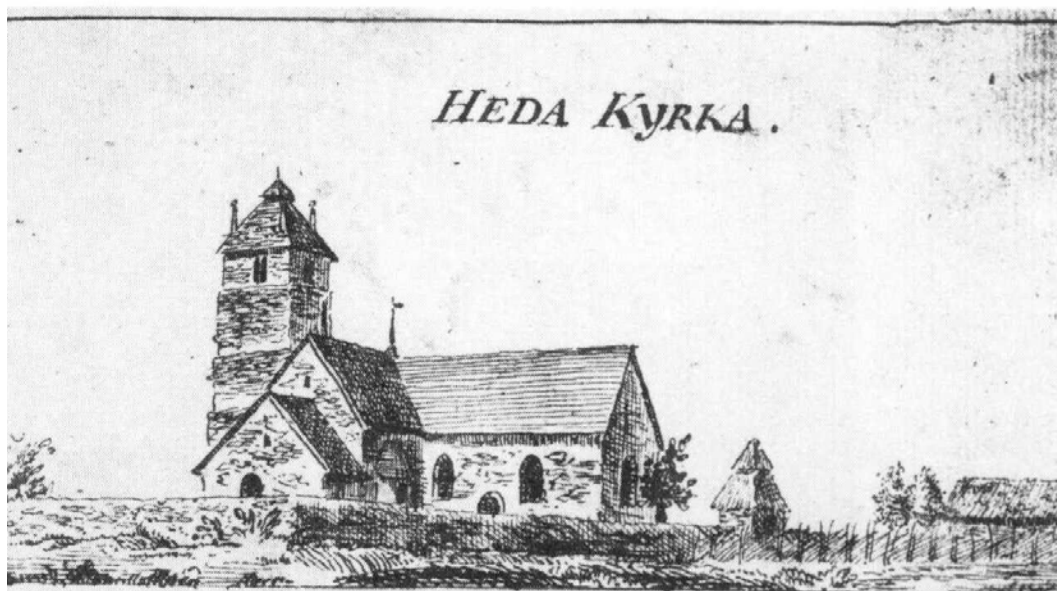
År 1806 ritade Johan Fredrik Kock av Heda kyrka. På teckningen syns en byggnad i östra kyrkogårdsmuren. Det är troligen en stiglucka som utgör ingång till kyrkogården. Den har toppigt tak med dubbla takfall.

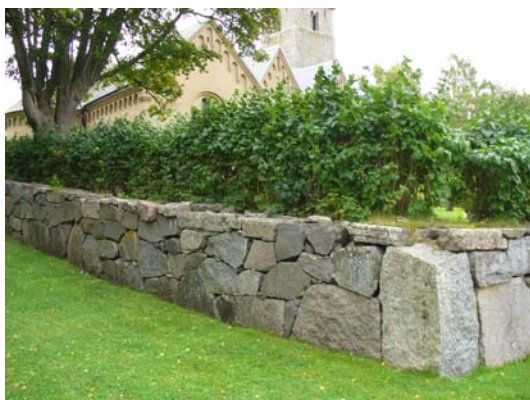
Norr: en ca 1,5 m hög halvmur av ca 0,4-1,2 m stor skarpkantad gråsten. Liknar västra murens norra del. Syren växer på muren. Bindringar i östra delen.

Nordöstra murhörnet.

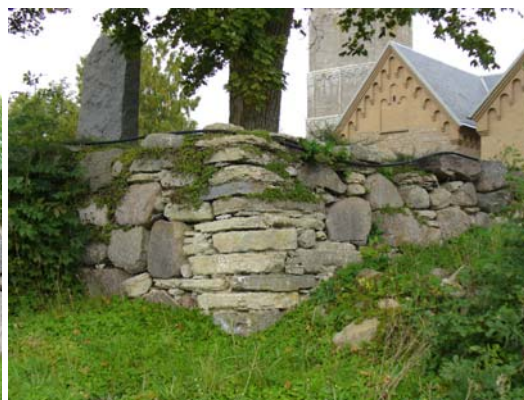
Sydöstra murhörnet.

Söder: en ca 0,8-1,0 m hög murad helmur av ca 0,2-0,5 m stor ej skarpkantad gråsten med inslag av kalksten. Syrenskott på muren. Skada i västra delen.

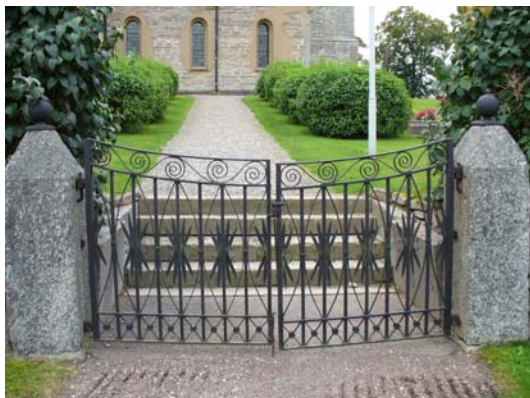
Norra grinden.

Norr: pargrind av järnsmede med konkavt krön och elipsformad dekor. Grindstolpar av granit med avhugget toppigt krön. Stolparna kröns av svartmålade järnklot. En trappa av kalksten leder upp på kyrkogården.

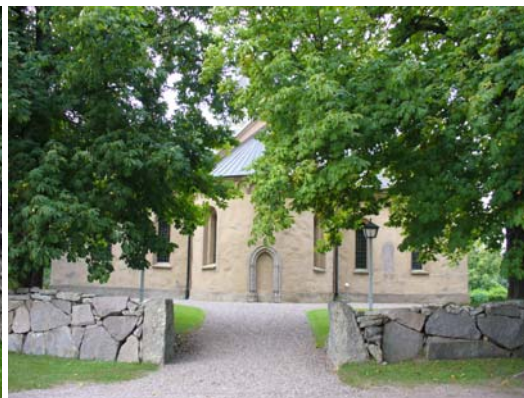
Östra grindöppningen.

Öster: grindöppning i murens halvcirkelformade del. Två oregelbundet huggna grindstolpar av granit. Grindar saknas. Enligt uppgift är grindöppningen breddad.

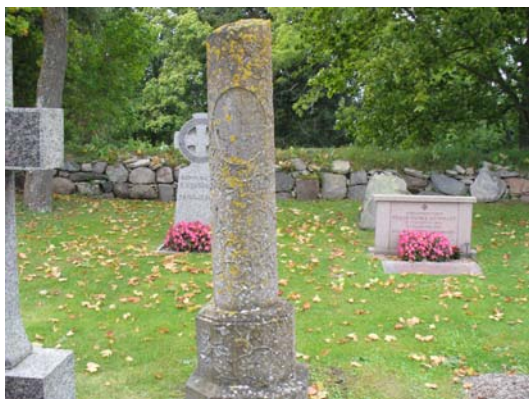
Avbruten kolonn från 1862.

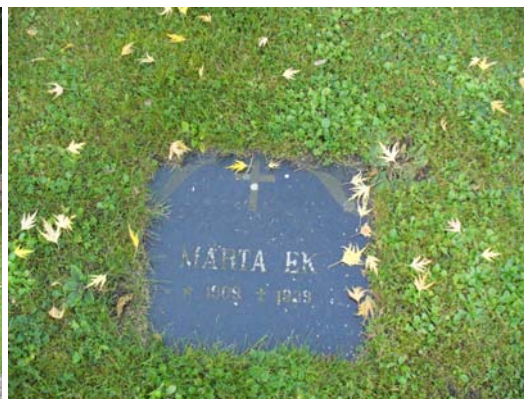
Eventuell linjegravvård från 1939.

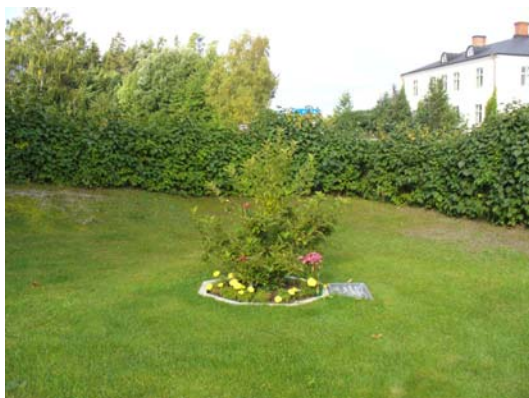
Invid muren i nordväst finns en rund mindre minneslund inramad av spirea. På ”minnesstenen” står årtal 2004. I nordvästra hörnet ligger en askurnlund. Runt en flersidig plantering ska små gravvårdar ligga.

Askurnlund.

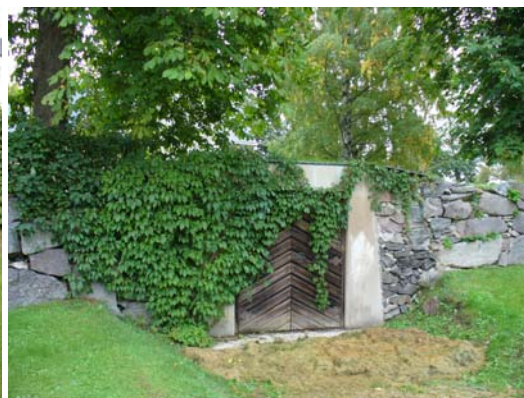
Bisättningsrum.

Bisättningsrummet ligger nergrävt på kyrkogårdens västra sida med ingång i västra muren. Pardörren har en profilerad panel i fiskbensmönster med ”ålderdomliga” beslag. Dörren ramas in av kalkstensskivor. På kyrkogården syns bisättningsrummet som en nergrävd jordkällare.

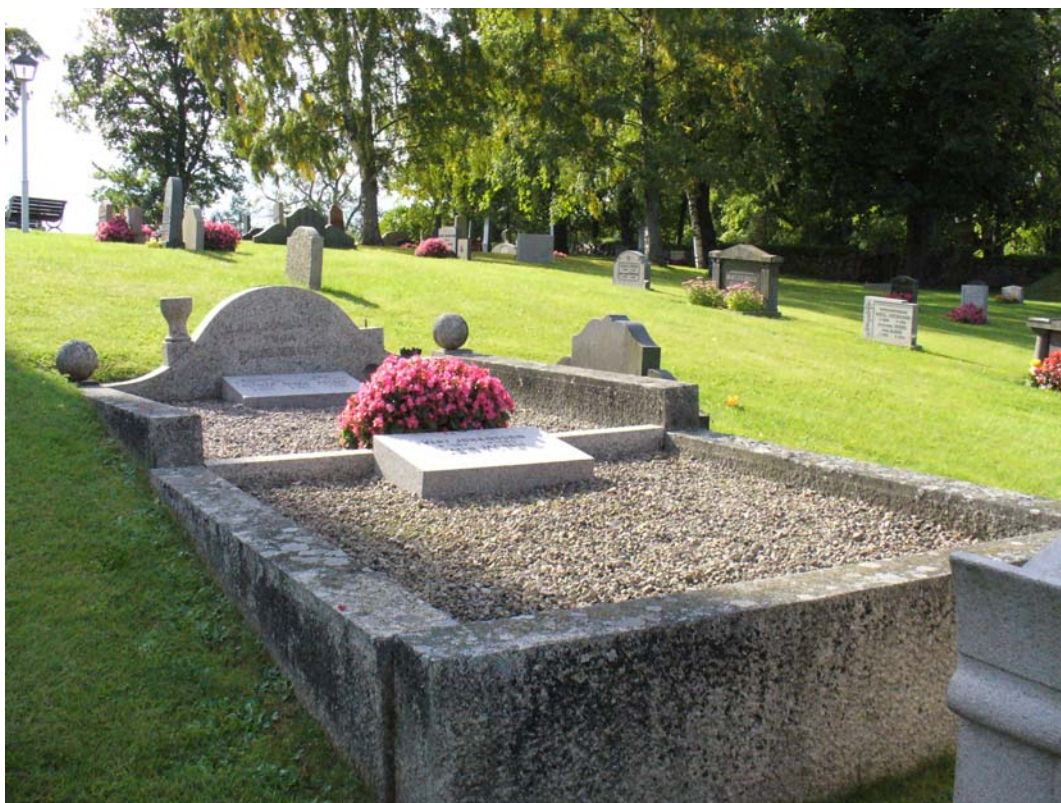
Familjegrav troligen från 1920-talet.

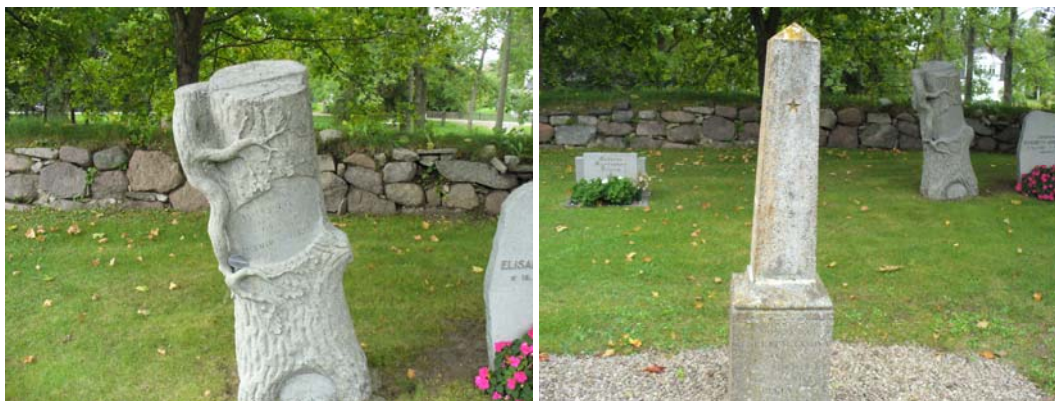
S k avbrutet livsträd, 1853/1884.

Obelisk i kalksten från 1874,
