Alvastra under medeltiden.

Undersökningarna åren 1921—1924.

Otto Strödin.

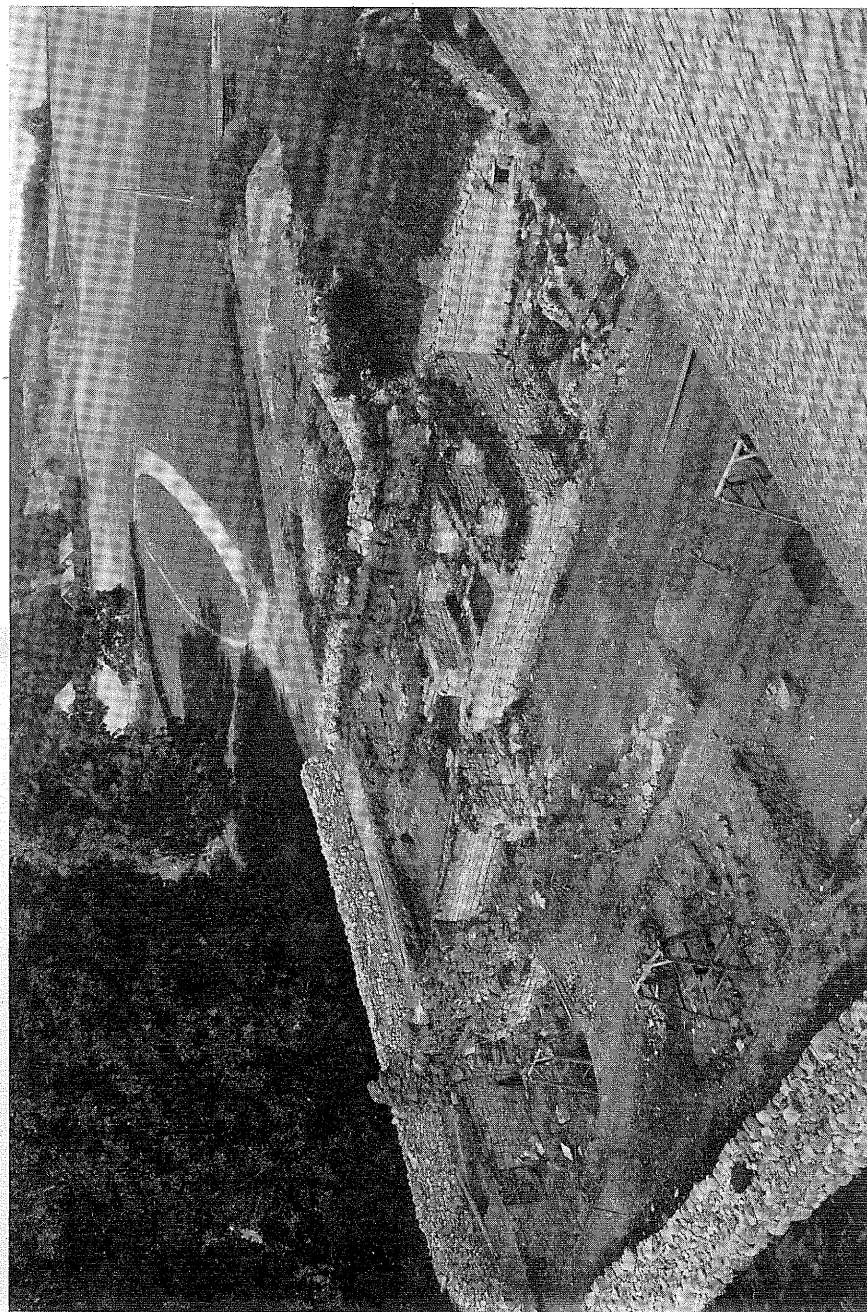
H. Faith-Ell foto 11/6 1923.
Fig. 6. Alvastra kloster. Klausurens sydöstra del (från sydväst, uppifrån Kungsgårdens ladugårdstak). Till vänster det delvis frilagda refektoriet, i mitten parlatoriet och cellariet, till höger abbotshuset.

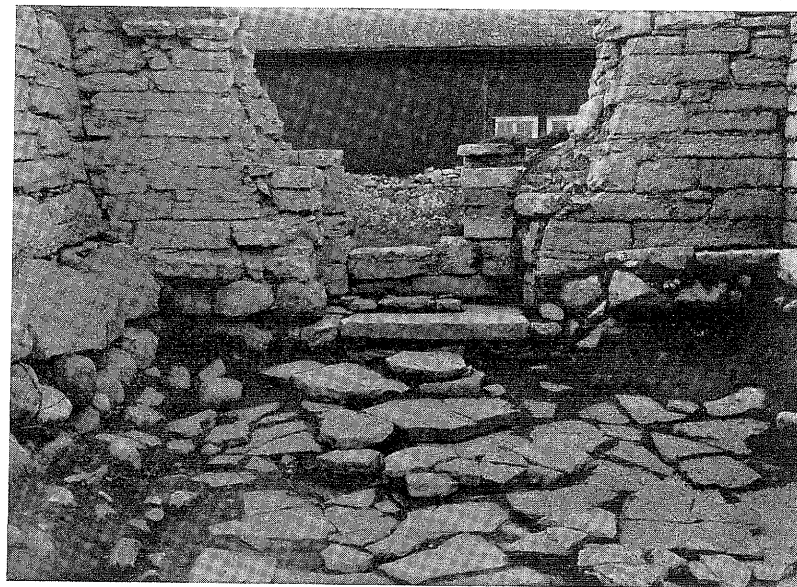
T. Runstedt foto 29/8 1924.
 Fig. 9. Alvastra kloster. Södra flygelns östra rum (från norr), frilagt till den undre (medeltida) golvnivån (jfr fig. 7, 8 o. 10).

större höjd över golvet. Detta senare, som är väl lagt av hållar och flisor av skiffer (se fig. 9), befinner sig egendomligt nog på c. 0,4 m:s djup under den medeltida marknivån omedelbart utanför rummet i söder. Direkt ljus har endast kunnat erhållas genom fönster på södra väggen. Den här befintliga dörren, som leder ut till den yttre klostergården, synes härröra från någon senare tidpunkt; ursprunglig är däremot dörren i norr ut till korsgången och likaså den egendomliga öppningen i väster in till matsalen (se fig. 13 o. 15). Såsom de ännu bevarade anfangen utvisa, har den upptill varit avslutad av en rundbåge, vars hjassa legat på c. 2 m:s höjd, således på vanlig dörrhöjd över rummets golv, men däremot blott på c. 1,5 m:s höjd över matsalens — i förhållande till den medeltida marken normalt liggande — golv. När den nedre delen av muröppningen jämte angränsande parti av matsalen, båda väsentligt omdanade efter klostrets tid (varom mera nedan), fullständigt frilagts och undersökts, skall det väl visa sig, huruvida här en trappa fört från matsalen ned till nu ifrågasvarande rum eller valvöppningen tjänat ett annat ändamål.

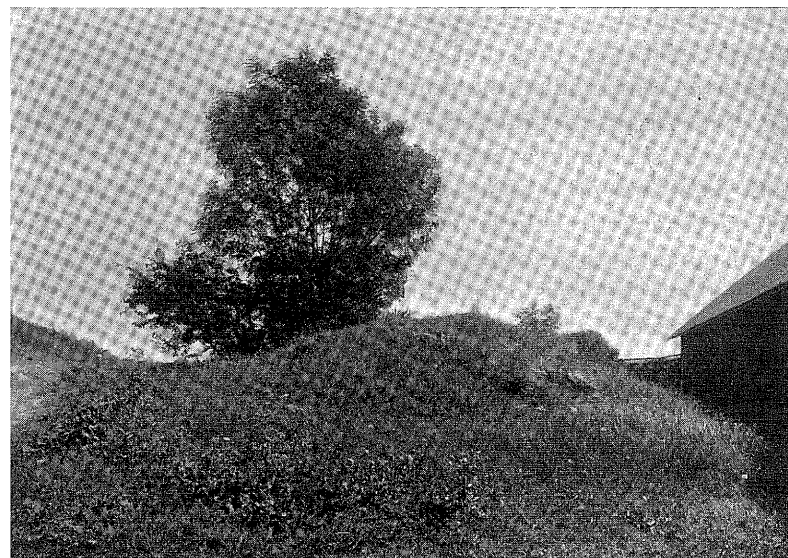
Fig. 17. Alvastra kloster. Abbotshusets ruinkulle vid undersökningens början (från väster). Jfr fig. 18.

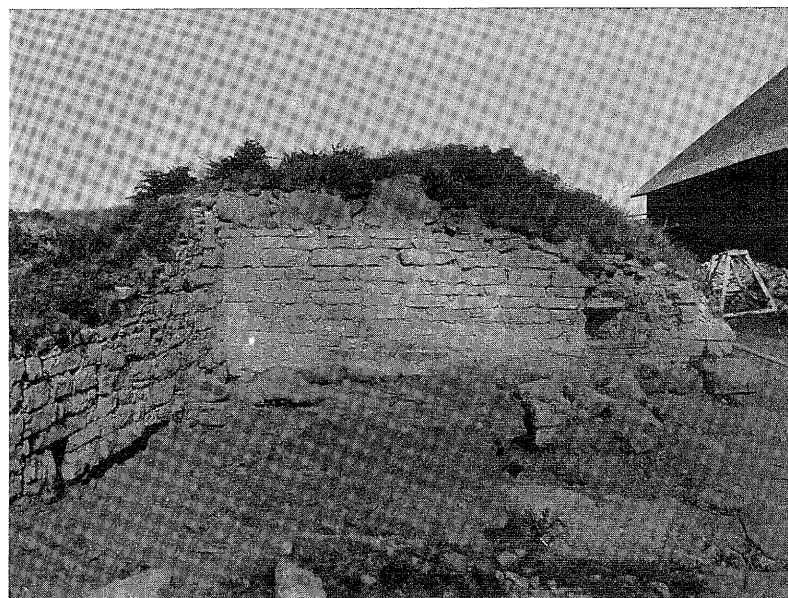
Fig. 18. Alvastra kloster. Abbotshuset (från väster). Jfr fig. 17. I för-

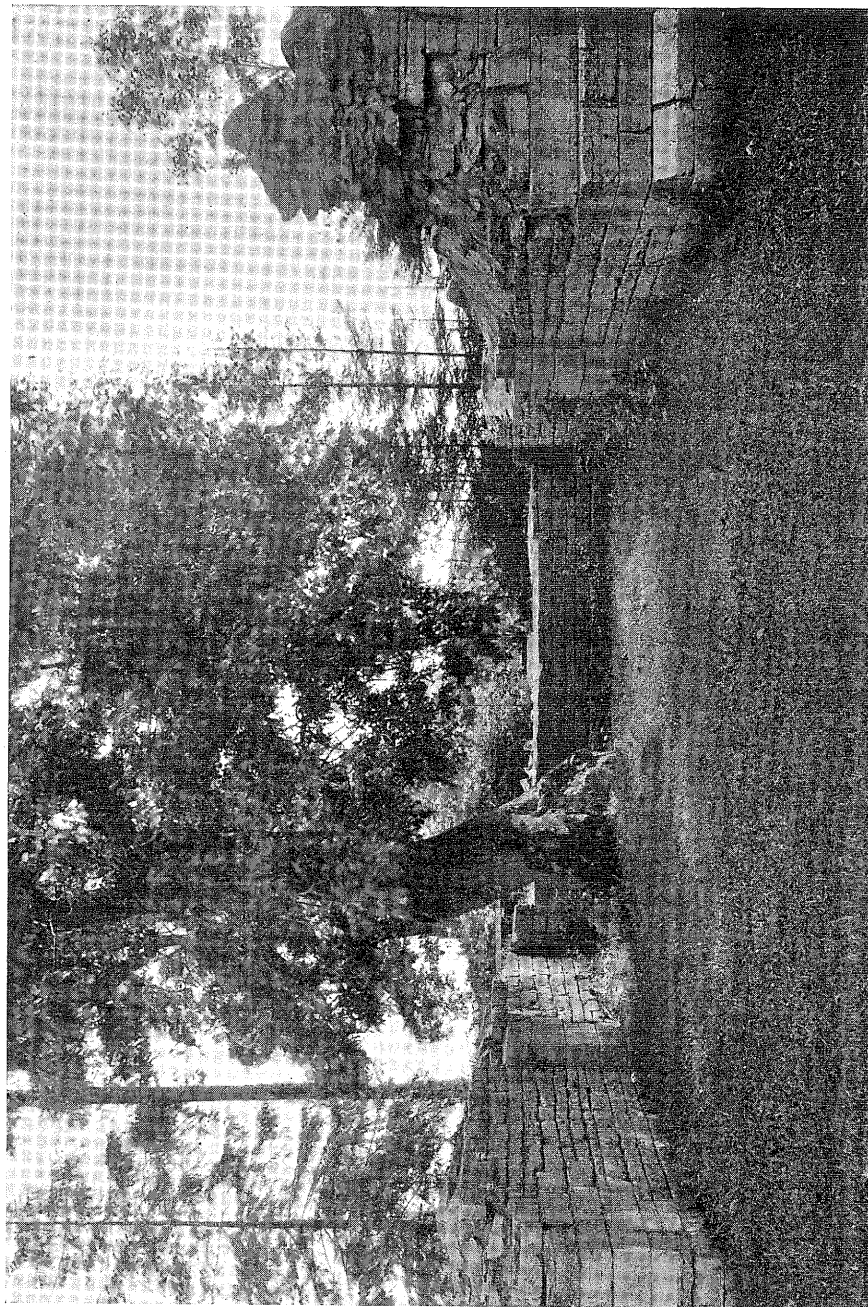
Fig. 23. Alvastra kloster. Kyrkans kor vid undersökningens början (från väster). Jfr fig. 22.
H. Faith-Ell foto 17 1923.
