KULTURHISTORISK BYGGNADSDINVENTERING

Socken	V:a Tollstad
Kommun	Ödeshög
Fastighetsbeteckning	Hästholmen 10 ¹ , Västergården
Gatunummer	
Benämning	Jordbruksfastighet
Fastighetsägare	
Inventeringsdatum	1983-08-19
Inventerare nr	Marie Hagsten
Negativ nr	V.T 04:20-32

Ödeshögs kommun
V:a Tollstad socken
Hästholmen 10¹
Västergården

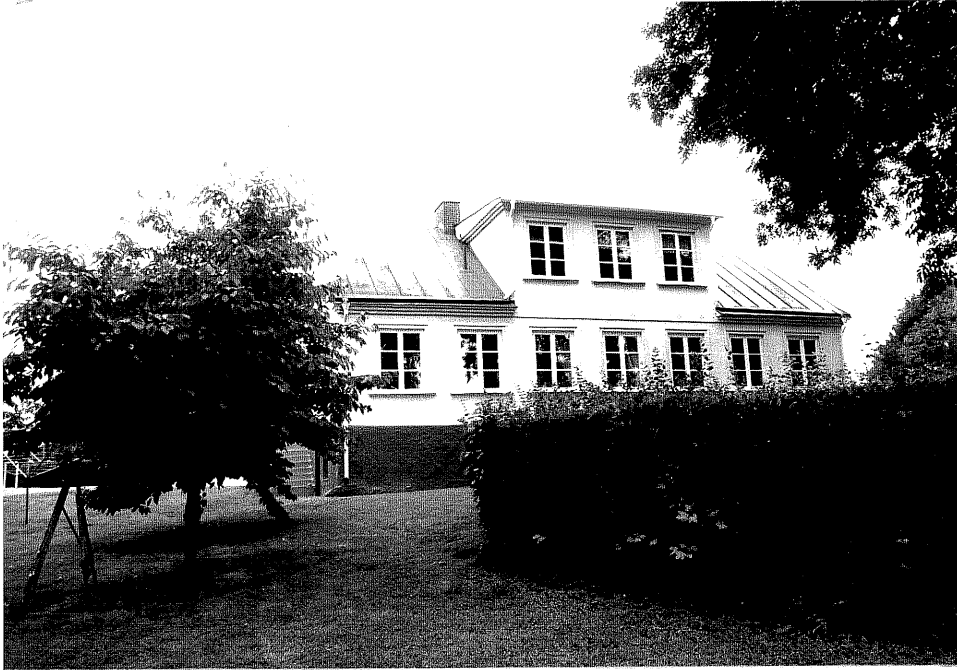
Mangårdsbyggnad i en och en halv våning. Gråputsad sockel. Gråvit slätputs med profilerade omfattningar. Sadeltak belagt med röd falsad plåt. Vita tvåluftsfönster med spröjs samt brunlaserade enkeldörrar. Utbyggd veranda. Frontespis.

Neg. nr. V.T. 04:28
Mangårdsbyggnad mot nordost

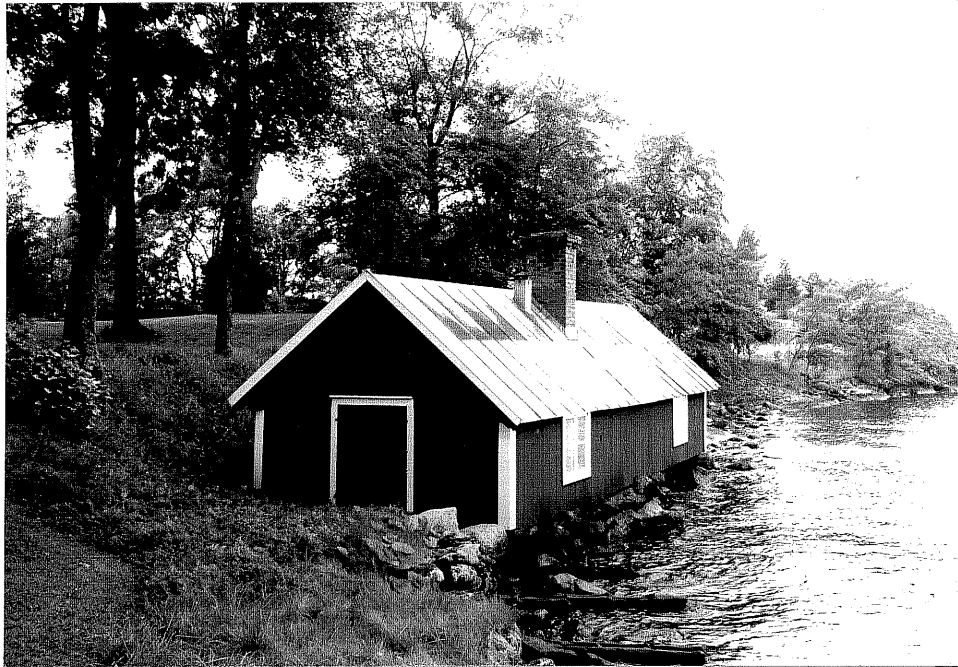
Tvättstuga klädd med faluröd locklistpanel och slätpanel med vita knutar och omfattningar. Sadeltak belagt med falsad plåt. Stengrund. Vita tvåluftsfönster med spröjs. Svarta panelade dörrar.

Neg. nr. V.T 04:26
Tvättstuga mot sydost

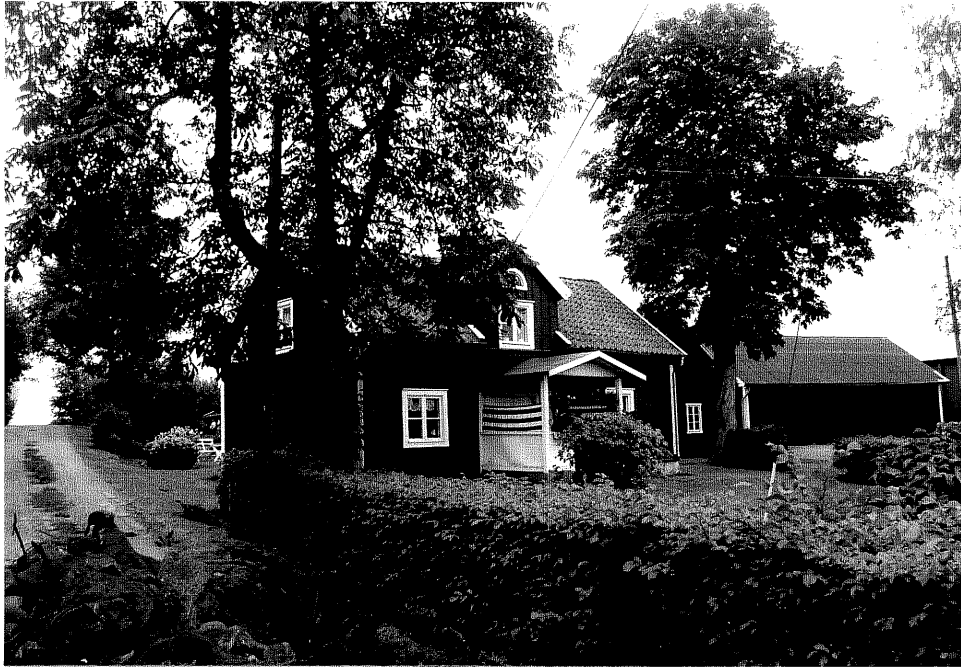
F.d arbetarbostad i en och en halv våning klädd med faluröd locklistpanel med vita knutar och omfattningar. Sadeltak belagt med rött enkupigt tegel. Slammad naturstensgrund. Vita tvåluftsfönster med spröjs. Vitmålad tvådelad dörr med fyllningar. Öppen vitmålad veranda. Frontespis.

Neg. nr. V.T 04:20
F.d arbetarbostad mot norr

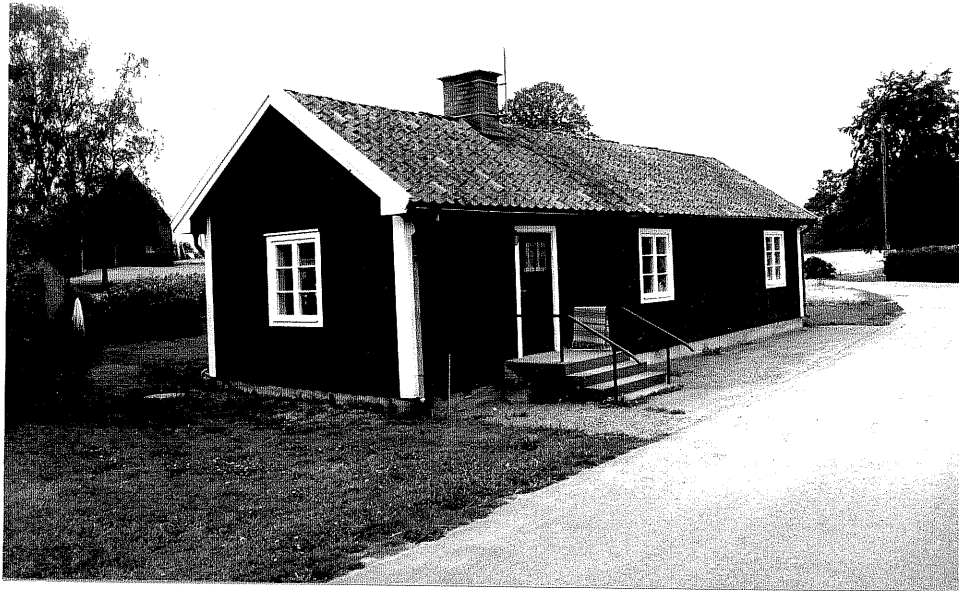
Neg. nr. V.T 04:31
F.d arbetarbostad mot öster

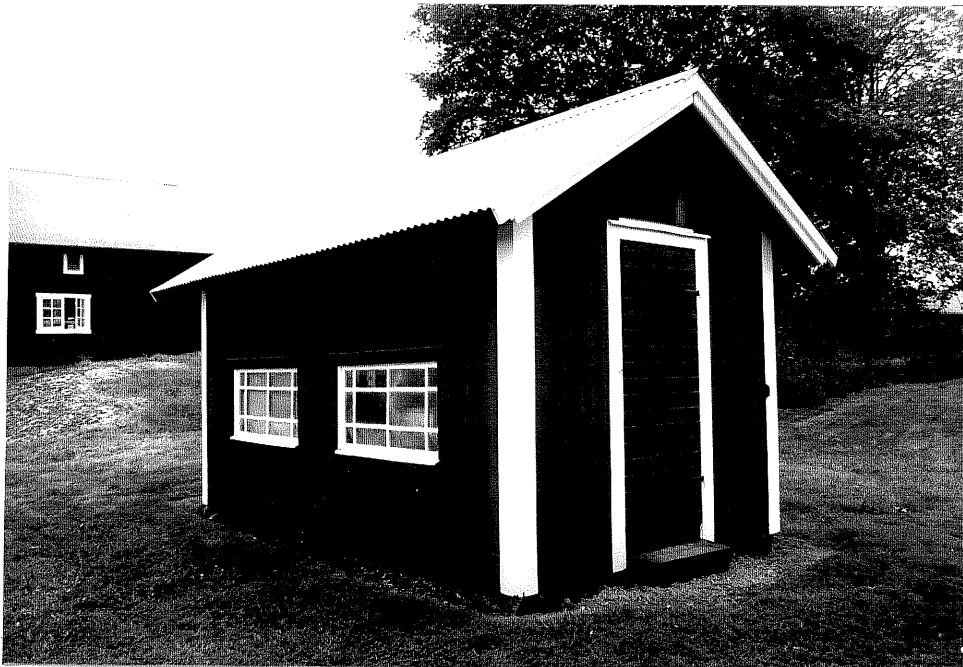
Hönshus klädd med faluröd locklistpanel med vita knutar och omfattningar. Sadeltak belagt med vit korrugerad plåt. Naturstensgrund. Vita spröjsade fönster samt svartmålade panelade dörr.

Neg. nr. V.T 04:30
Hönshus mot nordöst

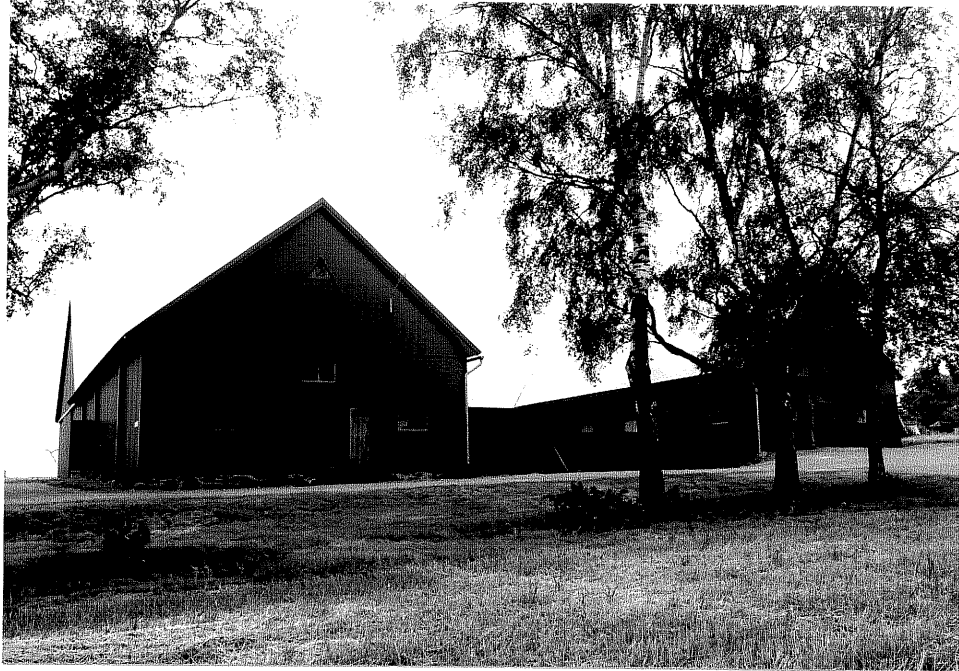
Neg. nr. V.T 04:24
Ladugård mot nordöst

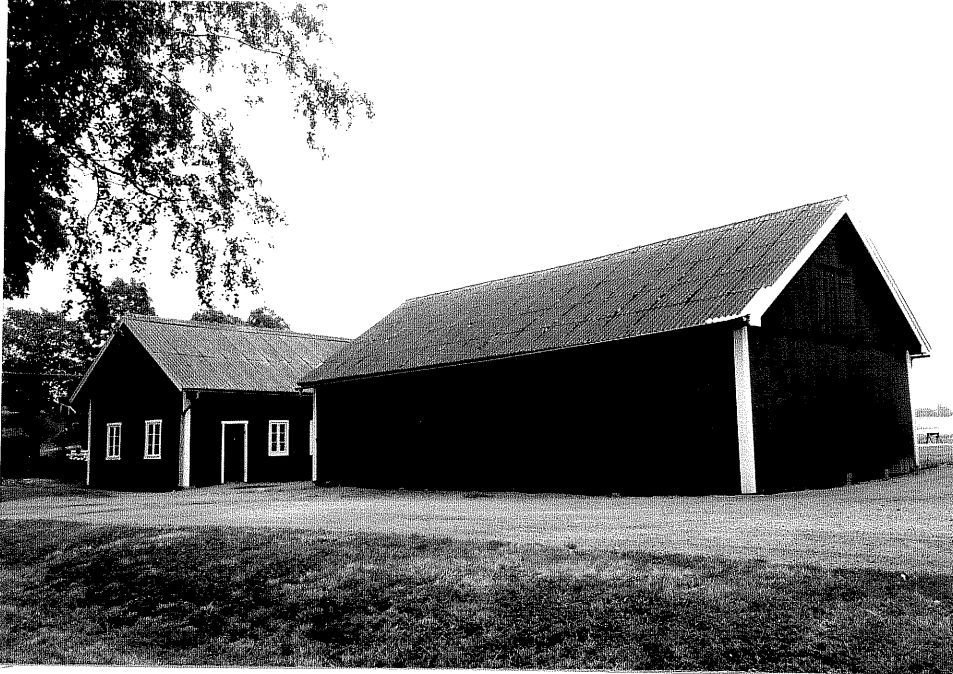
Neg. nr. V.T 04: 25
Vagnslider mot nordväst

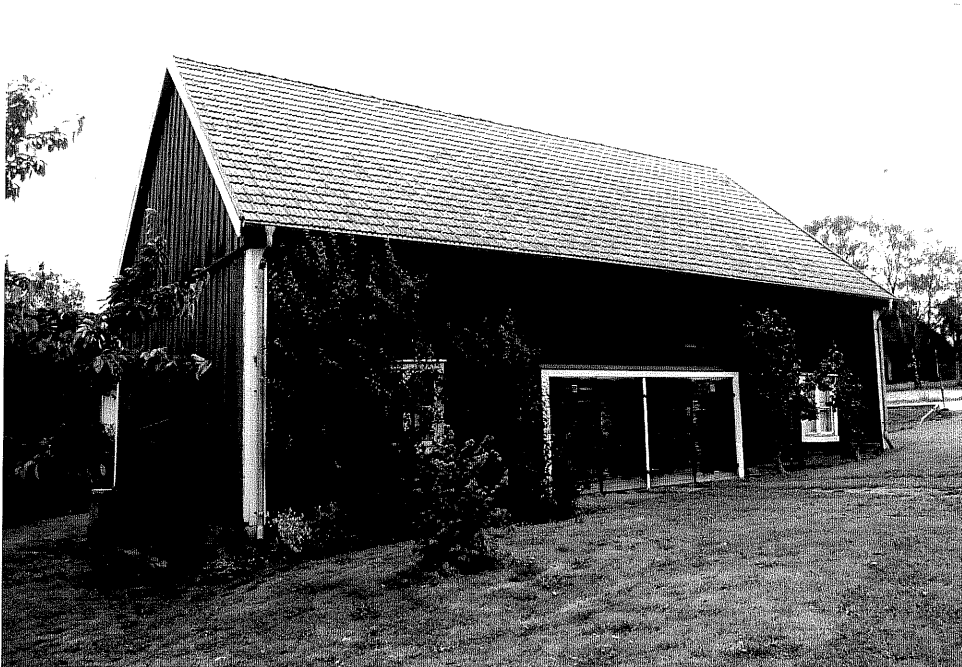
Neg. nr. V.T 04:29
Bod mot nordväst
