# KULTURHISTORISK BYGGNADSIKENTERING

Socken	Heda
Kommun	Ödeshög
Fastighetsbeteckning	Isberga 6:1
Gatunummer	
Benämning	Hedagården
Fastighetsägare	Karl-Ivar Pettersson
Inventeringsdatum	1979.09.28.
Inventerare	Johan Högquist
Negativ nr	ÖKM 01:00-10, ÖKM 04:05-06

Hedagården

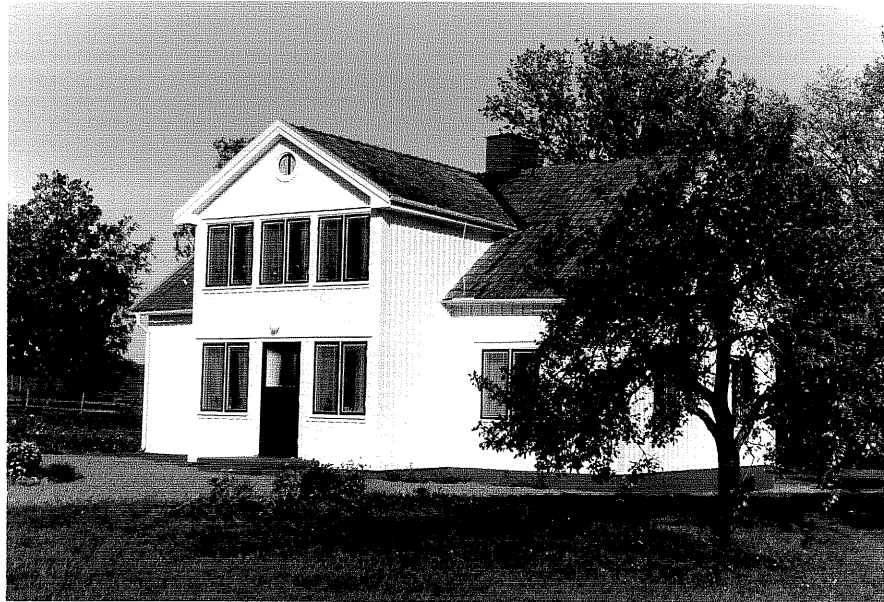
Neg.nr ÖKM 01:01

En och en halvvåningsbyggnad uppförd av liggande timmer på stengrund som slätputsats och målats med grågrön färg. Fasaden är klädd med vit locklistpanel med fasade lister. Sadeltak belagt med trekupigt tegel. Mittrisalit åt söder, köksförstu åt norr. En skorsten. Grönmålade tvåluftsfönster utan spröjs. Gröna dörrar av fasad list med fönster.

Bostadshus från SO Byggnad a

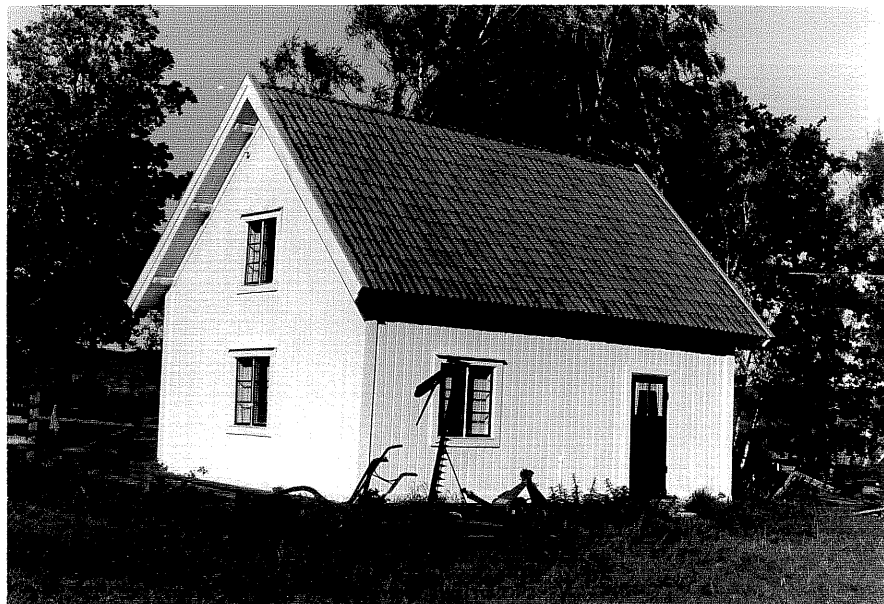
Neg.nr ÖKM 01:03

Vit, stående fasspont på resvirke. Sadeltak belagt med tvåkupigt tegel. Gröna dörrar och fönster.

Drängstuga från SO Byggnad b

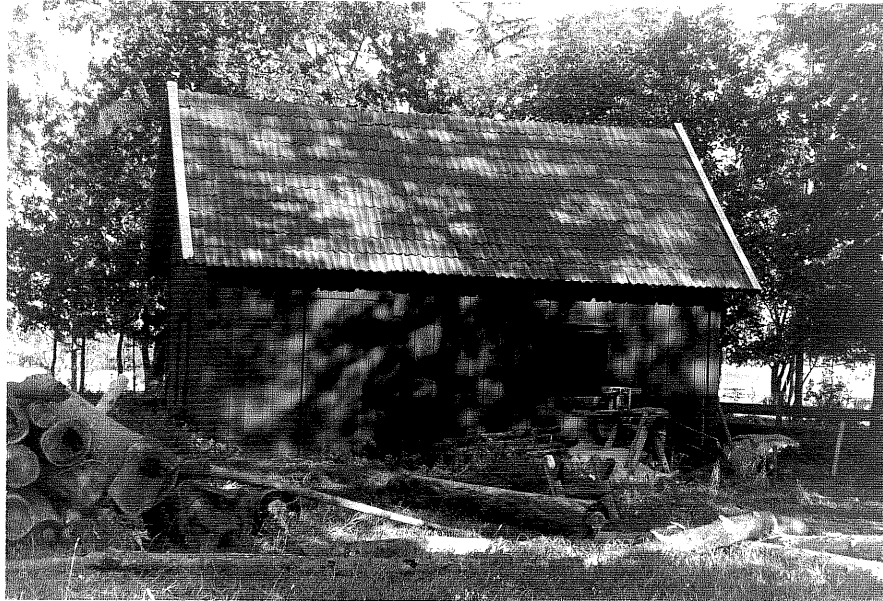
Neg.nr ÖKM 01:06

Faluröd brädpanel på reglar. Sadeltak belagt med tvåkupigt tegel.

Vedbod från S Byggnad c

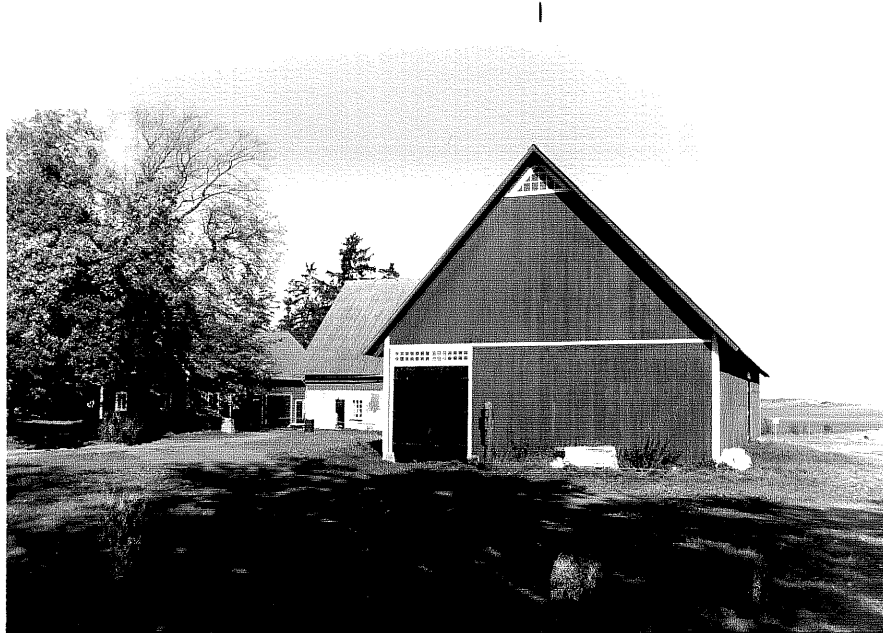
Neg.nr ÖKM 01:10

Ladugård med grundmurad fähus-del som putsats vit. Faluröd locklistpanel upp till gavelpetsarna. Loge tillbyggd åt söder i vinkel mot ladugården. Logen är uppförd i faluröd brädpanel på reglar. Det vinkelbyggda sadeltaket är belagt med korrugerad eternit. Byggnadsår 1914. Forts. "Övrigt"

Ladugård, loge från S Byggnad f
