# KULTURHISTORISK BYGGNAD SINVENTERING

Socken Heda  
Kommun Ödeshög  
Fastighetsbeteckning Jussberg Södergård 1:5  
Gatunummer  
Benämning Hedalund  
Fastighetsägare S-O Forslund  
Inventeringsdatum 1979.09.28.  
Inventerare Johan Högquist  
Negativ nr ÖKM 03: 11-19

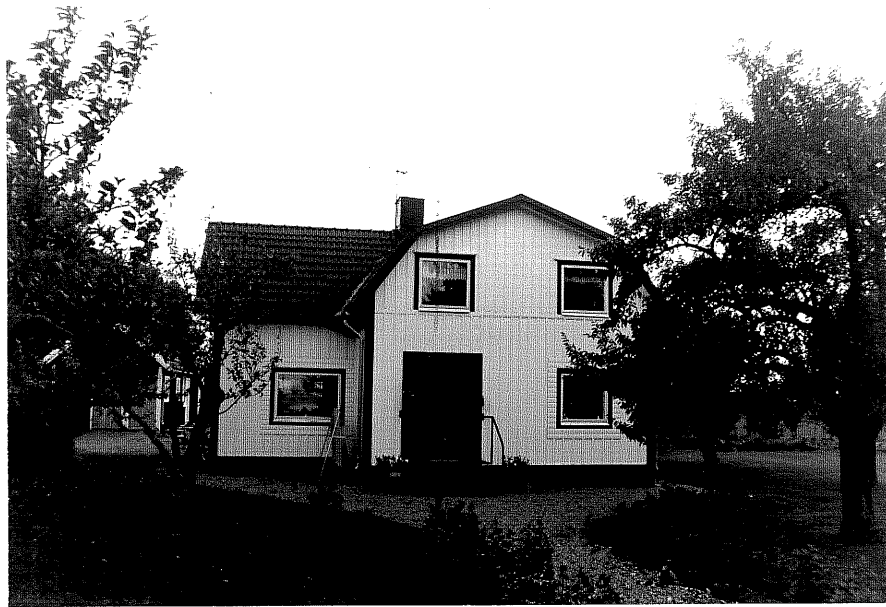
Neg.nr ÖKM 03:11

En och en halv vånings vinkelbyggd träbyggnad som vilar på en grund av grå målad, spritputsad sten. Fasaden är klädd med falsk locklistpanel (underlag av masonite). Bruna knutar, foder och hammarband. Stockpanel runt fönstren. Den ursprungliga de en har sadeltak, den påbyggda vinkelbyggnaden brutet sadeltak. Hela taket är belagt med gråsvarta Zandapannor. Litet vindfång åt söder. Perspektivfönster i brunt och vitt. Dörrar av fernissad, fasad list (köksdörr) och modern dörr i teak med fönster (huvudingång åt norr).

Bostadshus från N Byggnad a

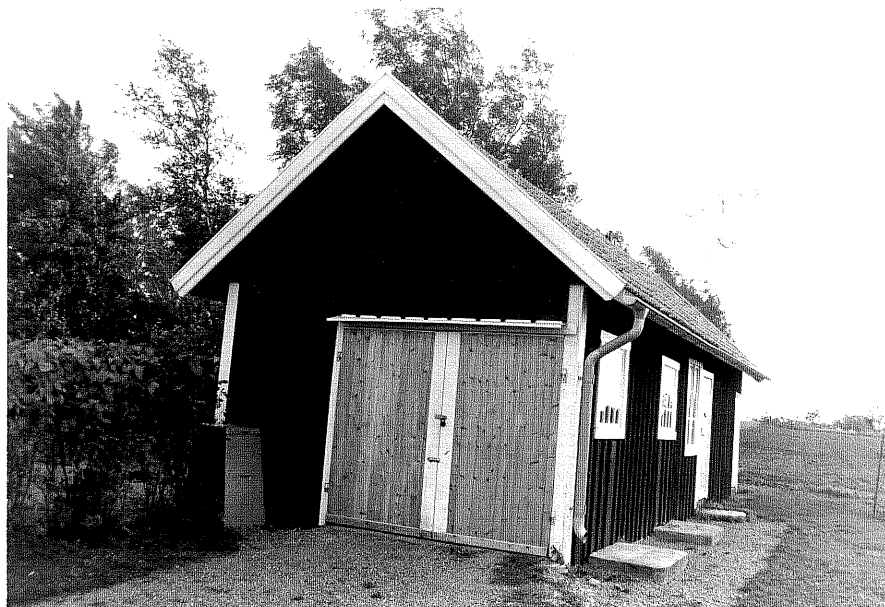
Neg.nr ÖKM 03:13

Faluröd locklistpanel med vita knutar och vindskivor. Sadel-tak belagt med trekupigt tegel. Fernissade dörrar.

Uthus, garage från NV Byggnad b

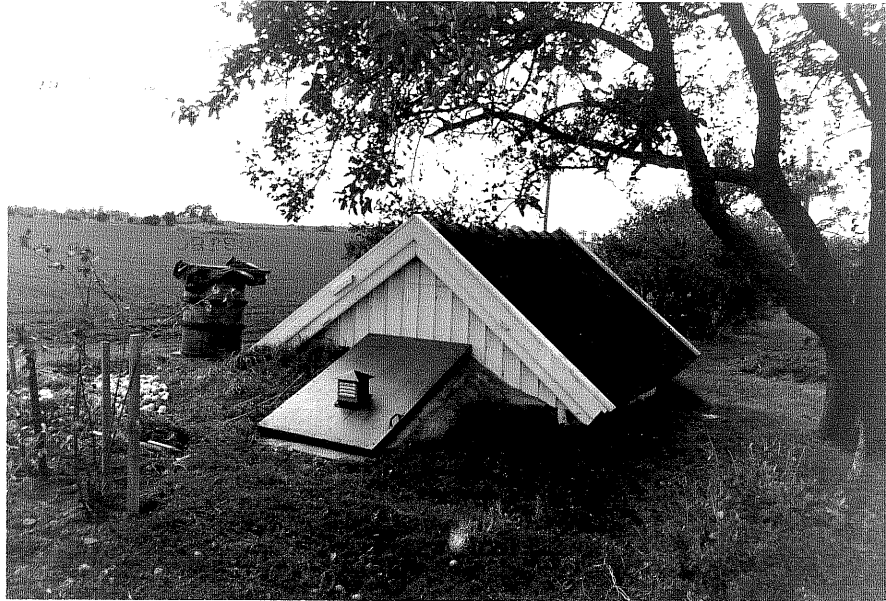
Neg.nr ÖKM 03:16

Med överbyggnad av gråvit locklistpanel med sadeltak belagt med gråsvarta Zandapannor.

Jordkällare från NO Byggnad e
