RAPPORT 2014:47

KULTURHISTORISK KARTERING OCH INVENTERING

# KVARNAR, SÅG OCH SMEDJA LÄNGS ORRNÄSÅN

RAÄ 234-237  
ORRNÄS 2:1 OCH SVÄM 1:1  
ÖDESHÖGS SOCKEN OCH KOMMUN  
ÖSTERGÖTLANDS LÄN

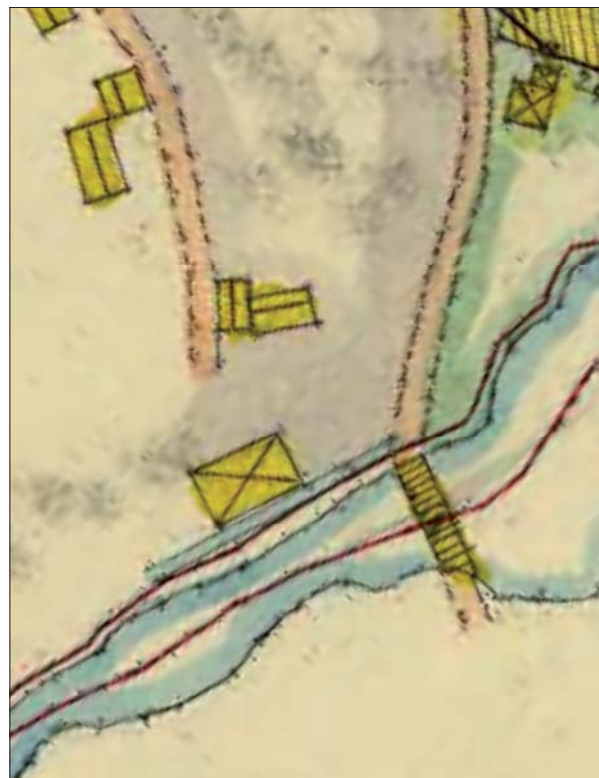
Figur 5. Fastigheten med kvarnbyggnad och vattenränna i karta över lägenhet Sjövik nr 1, upprättad 1918. Skala 1:1000.

I samband med anläggande av kraftstation och därmed också ny dammanläggning gjordes 1918 en uppmätning av fastigheten där Orrenäs kvarnbyggnad är med (figur 4). Den nya dammbyggnaden avsnörde större delen av vattenflödet och därmed kunde inte verksamheten fortsätta.

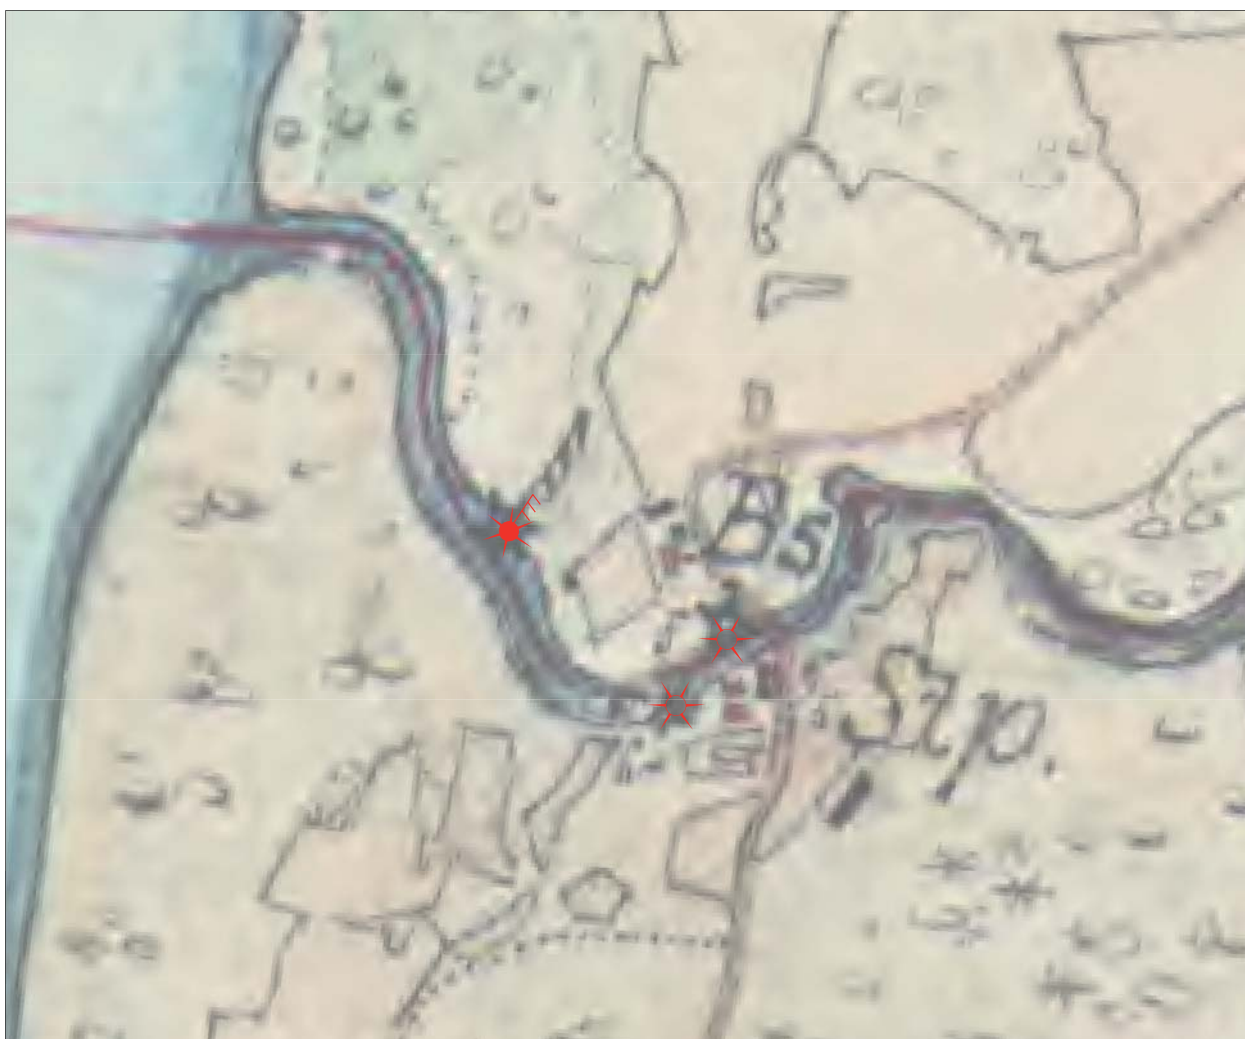
Figur 7. Detalj ur den häradsekonomiska kartan från 1868-77 med kvarnsymboler och längre nedströms en kvarn- och sågsymbol. Skala 1:4000.

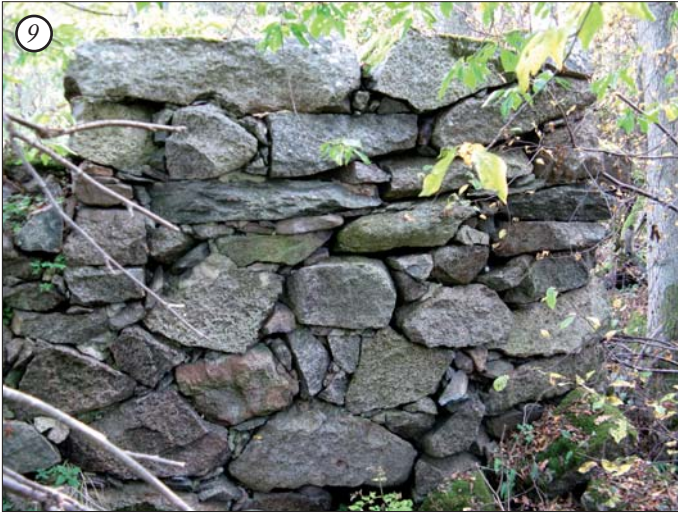
Figur 9. Exempel på kallmurning, i grundens östra utsida.  
Foto mot öster.

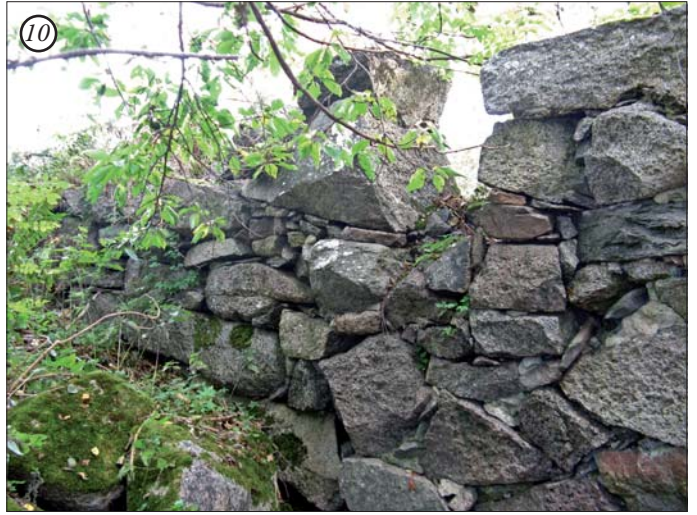
Figur 10. Exempel på kallmurning, i grundens östra utsida.  
Foto mot nordöst.

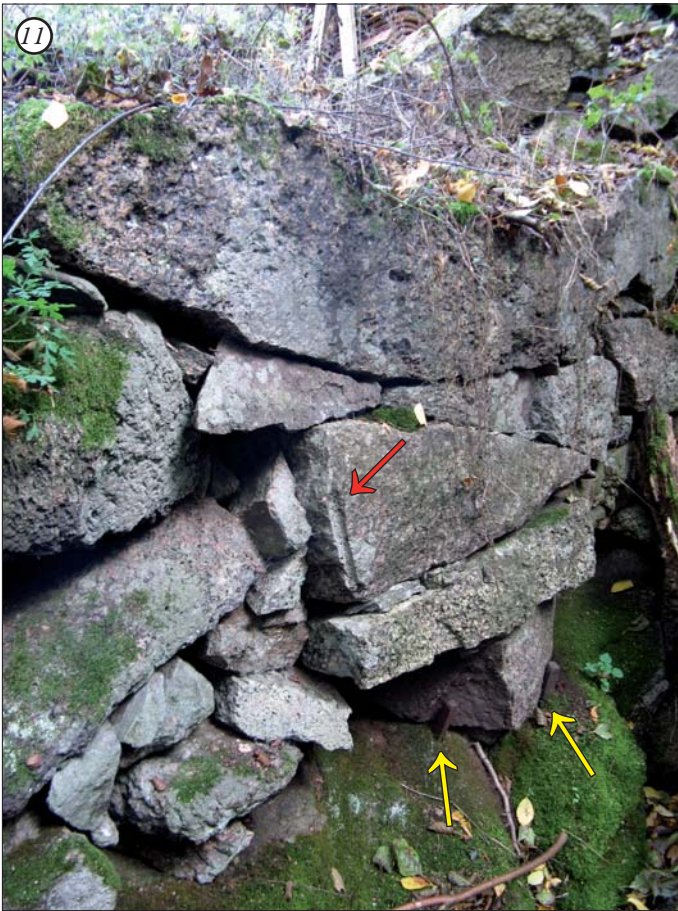
Figur 11. I murarna noteras enstaka stenar med borrhål (röd pil). I bilden ses också två järntenar (gula pilar) som fästs i ett block för att staga muren. Foto mot nordöst.

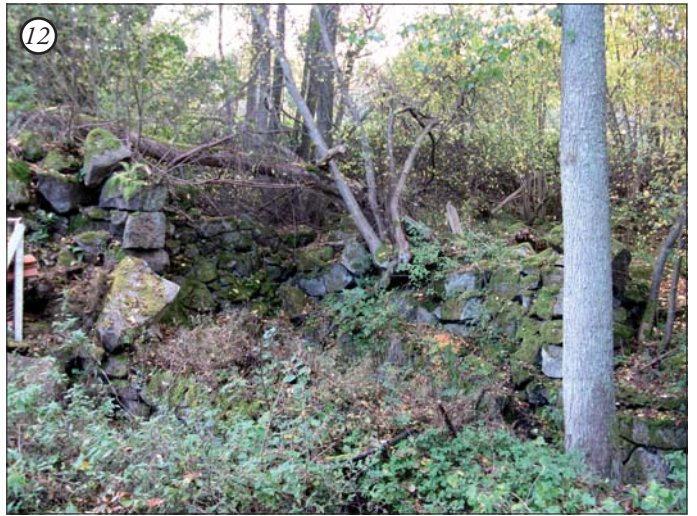
Figur 12. Här skimtar i bakgrunden den bakre väggen av hjulgraven och till höger den breda muren söder därom, till vänster syns den södra väggen till kvarnens lilla rum. Foto mot sydöst.

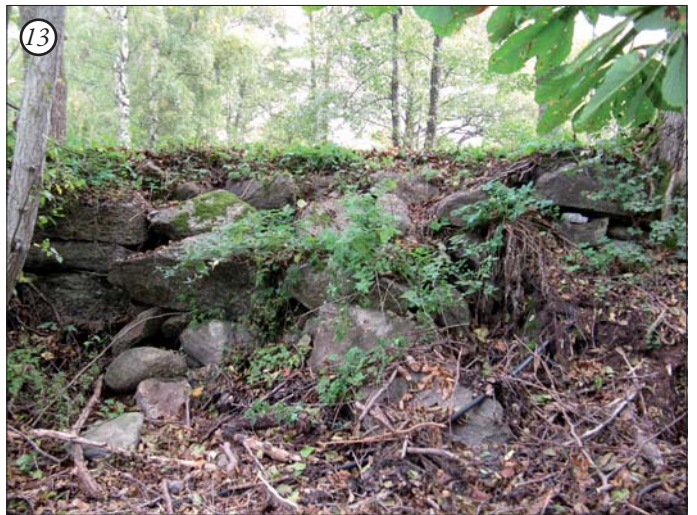
Figur 13. Man ser tydligt var dammluckan varit. I mitten ojämnt stenmaterial och i sidorna mer vällagda stenar. Foto mot öster.

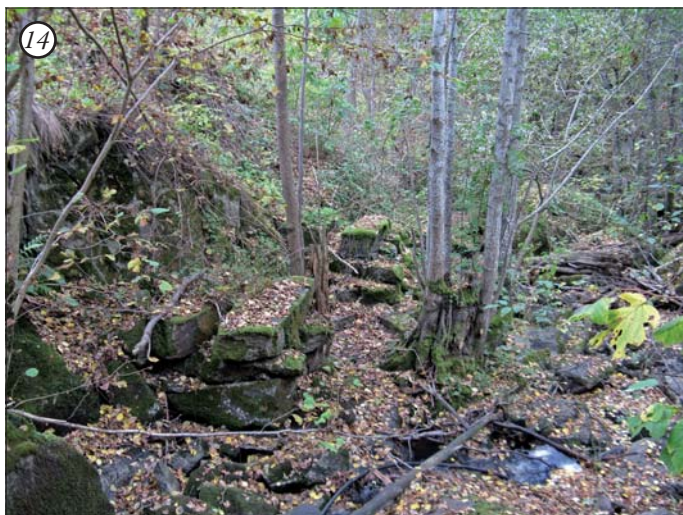
Figur 14. Två av de stenfundament som burit upp vattenrännan till hjulgraven. Foto mot sydväst.

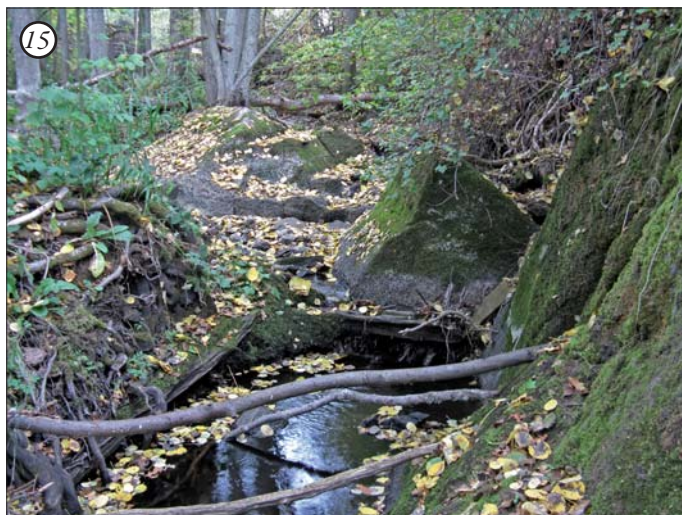
Figur 15. Den smala rännan mellan dammvallen till vänster och berg till höger. I nedre långsida och kortsida är träresten. Foto mot nordnordöst.

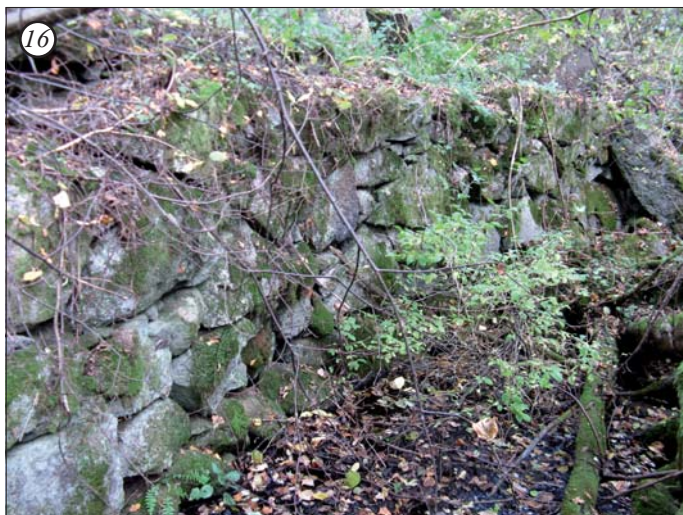
Figur 16. Kallmurad långsida av hjulgraven. Foto mot norr.

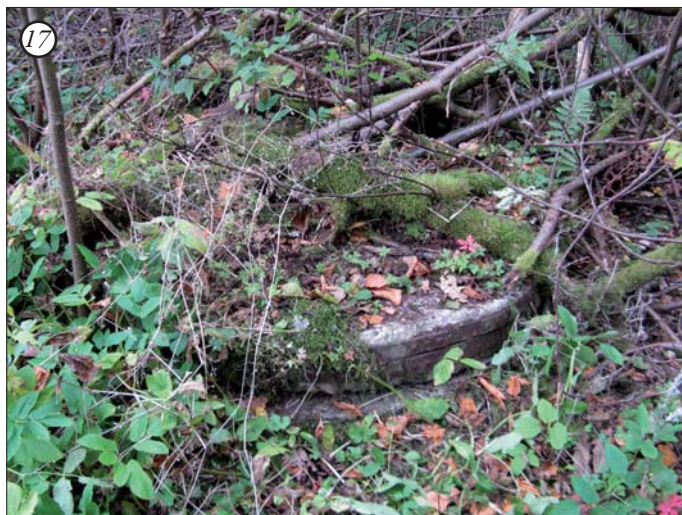
Figur 17. Nästan helt överväxta kvarnstenar. Foto mot nordväst.

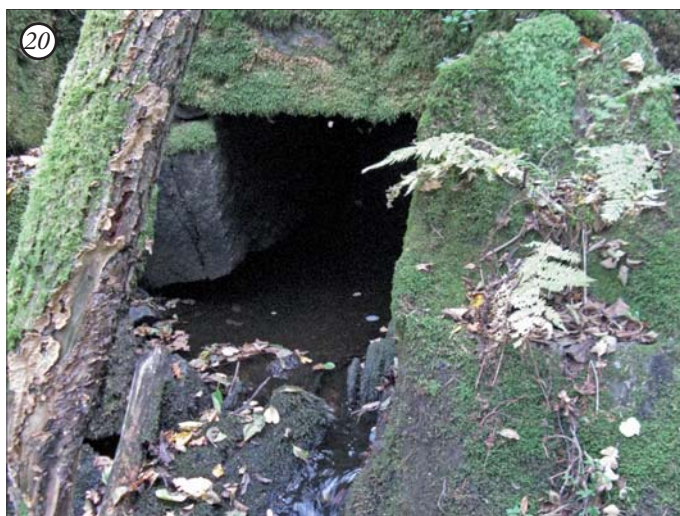
Figur 19. I botten av dammvallen syns en genomgående mindre öppning. Foto mot sydöst.

Dammvallen tillhörande såglämningen, RAÄ-nr Ödeshög 236, är ett större vattenhinder. Rekommendationen av IGNITA är att göra en partiell avsänkning. Enligt uppgift är den lilla öppningen i dammvallens botten inte tillräcklig, att den lätt sätts igen och då krävs regelbunden rensning. Lämningen utgör en fornlämning och större ingrepp är inte att rekommendera.

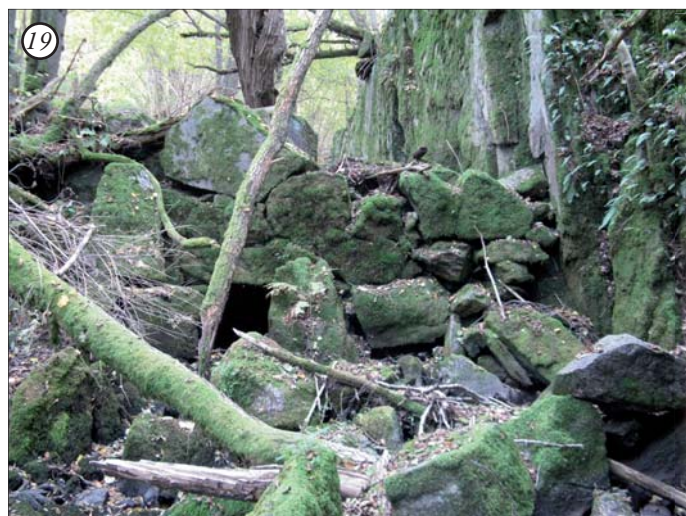
Figur 20. Närbild av den välbyggda öppningen i botten av dammvallen. Foto mot östsydöst.

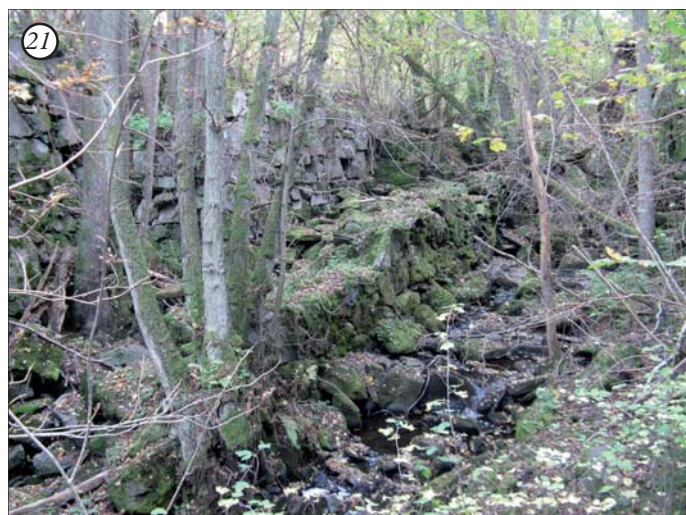
Figur 21. Den lägre kallmuren sydväst om hjulgravens och den högre muren nordöst därom. Foto mot sydöst.

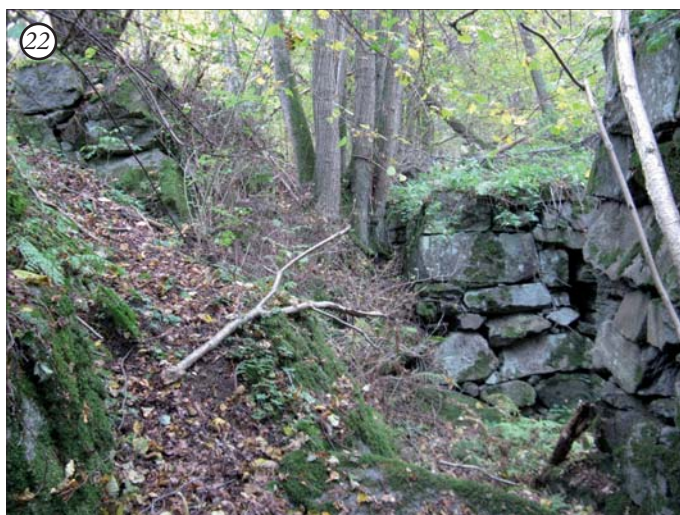
Figur 22. Här syns hur brant sluttningen är mellan de lägre murarna invid åkanten och den övre. Sluttningen fortsätter också ovanför den övre muren. Foto från sydöst.

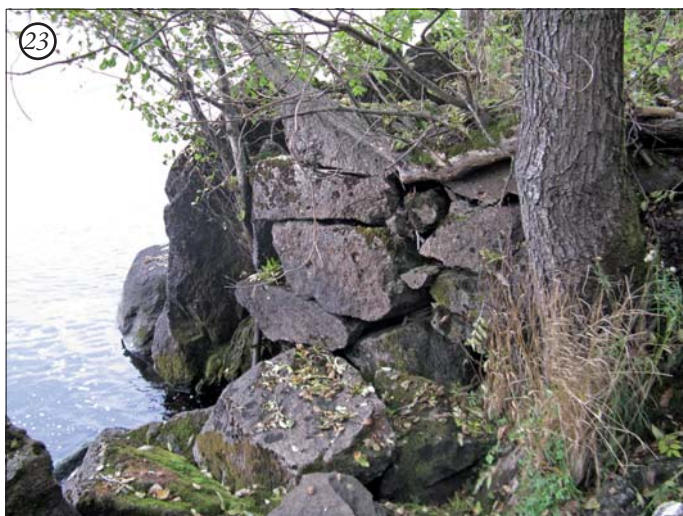
Figur 23. Kallmurning utefter berghäll intill sjökanten. Foto mot nordväst.

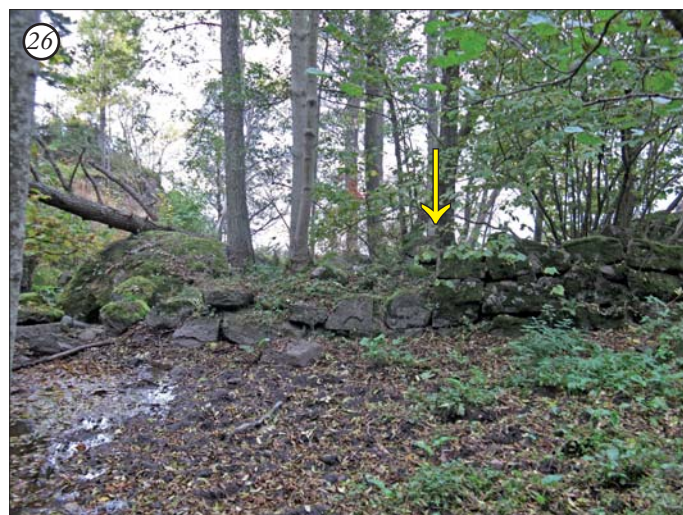
Figur 26. Den norra dammvallen. Vid pilen till höger skimtar en ca 0,3 m h kant och nivåskillnad som sträcker sig 2 m mot blocket till vänster. Den ytan ligger i linje med de stenfundament som västerut ansluter till den långa stenmuren.
