Kulturhistorisk inventering av kyrkobyggnader och kyrkomiljöer i  
Linköpings stift 2004

## VÄSTRA TOLLSTAD KYRKA

Västra Tollstad socken  
Vadstena kommun  
Linköpings stift  
Östergötlands län

Kulturhistorisk inventering av kyrkobyggnader och kyrkomiljöer i Linköpings stift  
Delrapport december 2004.

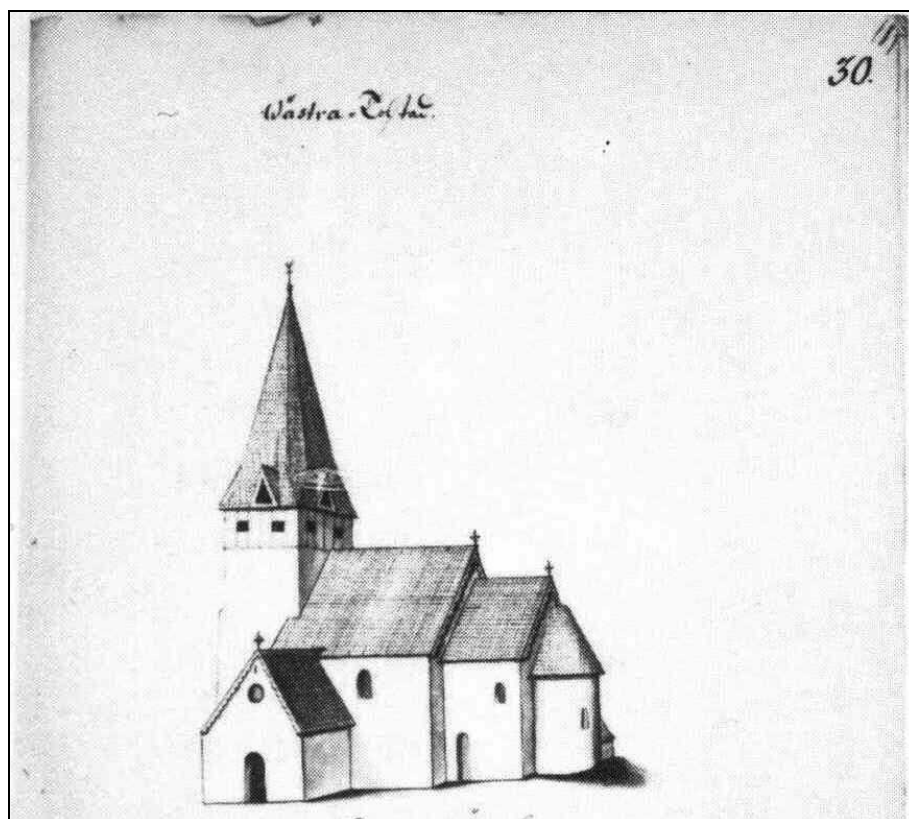
Avbildning av kyrkan på 1670-talet av Elias Brenner.

Den äldsta kända kyrkan i Västra Tollstad var uppförd av sten under 1100- eller 1200-talet och bestod av ett rektangulärt långhus och ett smalare absidkor. Det är oklart om tornet uppfördes samtidigt med långhuset eller om det uppfördes något senare. Kyrkan är känd bl a genom avbildningar av Elias Brenner 1670. Brenner var konstnär och vandrade genom Östergötland och tecknade av kyrkor på uppdrag av det nyinrättade Antiquitetskollegium. Teckningen visar att kyrkan vid det tillfället även hade ett vapenhus på södra sidan och en sakristia på korets norra sida. Tornet hade en ovanligt utformad påbyggnad, som synes vara av trä. Vid en biskopsvisitation 1783 ansågs kyrkan vara i för dåligt skick och utdömdes. Församlingen önskade i det längsta behålla sin kyrka och nybyggnadsplanerna drog ut på tiden. År 1827 ansökte de hos kungen att få bygga en ny kyrka på platsen för Alvastra

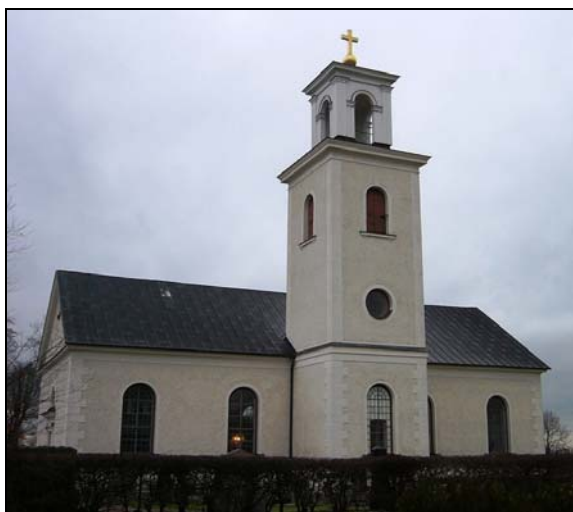
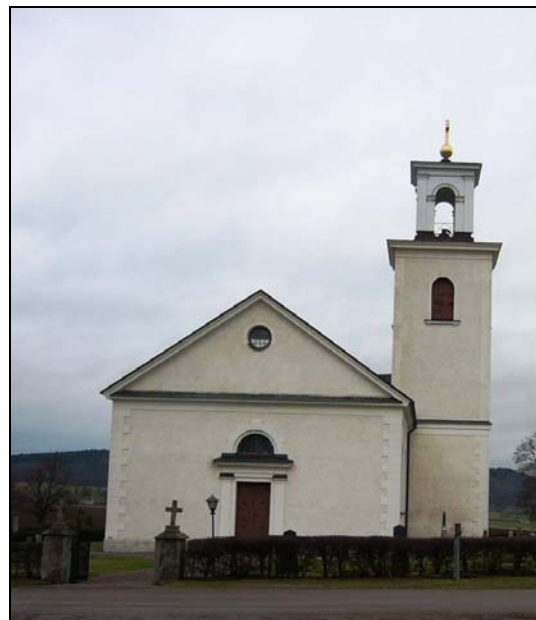
Västra Tollstad kyrka är orienterad med koret i norr och består av ett rektangulärt långhus utan markerat kor. Tornet är placerat mitt på östra långsidan och den bevarade medeltida bottenvåningen är uppförd av kalksten. Kyrkan är för övrigt uppförd av marksten och tegel.

Fasaderna är spritputsade med slätputsade dekorativa omfattningar och hörnkedjor, avfärgade i en gulvit ton. Långhusets sockel är vitmålad, medan tornet saknar sockel. Kyrkans relativt flacka sadeltak är försett med svartmålad skivtäckt plåt. Tornet kröns av en enkel öppen fyrkantig lanternin, som är koppartäckt. De rundbågiga tornluckorna är klädda med liggande brunmålad panel. Fönsteröppningarna är rundbågiga och symmetriskt placerade på fasaden. Fönstren består av brunmålade träbågar utan karm med äldre glas i blyspröjs. Solbänkar av koppar. På norra sidan finns ett igenmurat lunettfönster. Huvudingången är förlagd till den södra gaveln och en ingång finns även centralt på västra långsidan. Båda ingångarna har bevarade originaldörrar, som är brunmålade och försedda med romber och blomornament, som är typiska för byggmästare Nyström. Portalerna har överliggande lunettfönster. Över den södra ingången finns årtalet 1842 och över den västra ingången en kalkstensplatta med förgylld inskription; NYBYGGD UNDER KONUNG CARL XIV JOHANS XXIV REGERINGS ÅR. På östra långsidan, norr om tornet, finns en smal brunmålad trädörr som leder till tornets övre våningar.

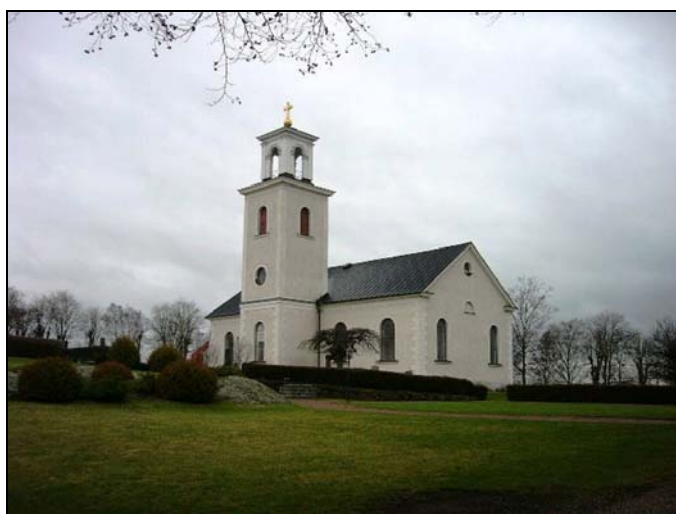
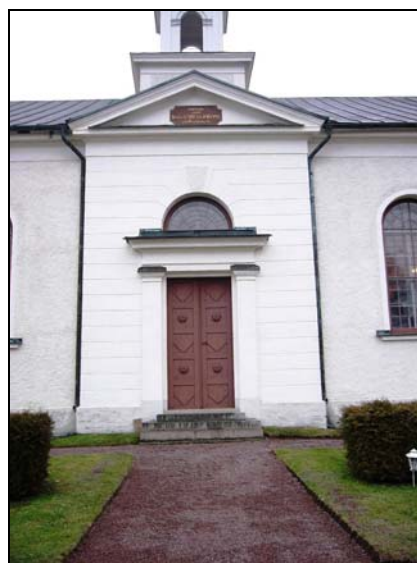
*Långhuset* är rektangulärt med ett äldre trägolv av breda plankor, som är överdraget med en tunn lack. Väggarna är putsade och avfärgade i vitt. Kyrkorummet täcks av ett vitt putsat tunnvalv, som avslutas mot vägglivet med en profilerad list. Vid den västra ingången, som är belägen mitt på långhusmuren, finns ett mindre vindfång med kalkstensgolv och med en gråmålad pardörr, dekorerad med romber och blomornament. Mitt emot på den östra långhusväggen leder en enkel vitlaserad dörr, tillkommen vid Jangviks renovering 1970, till sakristian. Vid den södra ingången leder en gråmålad pardörr till det utvidgade vindfånget eller vapenhuset. Fönstren har gråmålade innanfönster med hel karm och fem öppningsbara rutor. Kyrkans bänkinredning är uppdelad i fyra kvarter och är sluten mot mittgången och öppen mot sidogångarna. Bänkluckorna är marmorerade i en ljus grå ton. Predikstolen är belägen i långhusets nordvästra hörn med uppgång från den tidigare sakristian. Predikstolen tillhör originalinredningen och är tillverkad av byggmästare Nyström. Den har en femsidig korg med tillhörande rygg och ljudtak. Den är målad som övrig inredning i grått med förgyllda ornament. På motsatt sida, i långhusets nordöstra hörn är kyrkans dopfunt placerad på ett uppbyggt kalkstenspodium. Dopfunten kvarstår från den äldre kyrkan och är av röd kalksten med djur- och blomornamentik och med årtalet 1664. Mot korväggen finns två ovala nummertavlor med förgylld, rikt dekorerad omfattning, varav den östra står på en ställning. Läktaren i väster bärs upp av enkla gråmålade kvadratiska pelare. Läktarbarriären har liggande och stående speglar, med mittpartiet dekorerat med romber och förgyllda ornament.

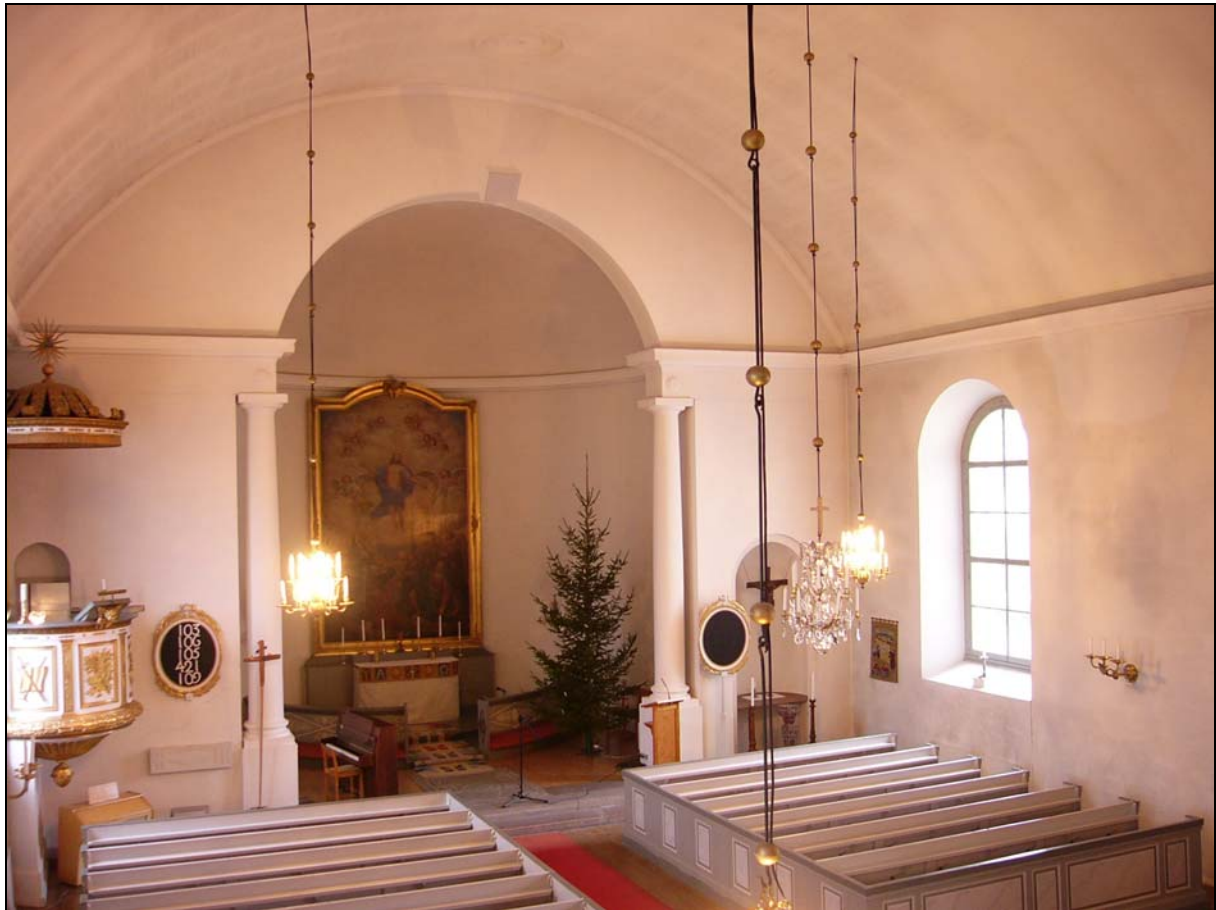
*Koret* ligger två trappsteg högre och trappan är av kalksten, korgolvet består av ett lackat trägolv och i mitten ligger en gravhäll. Korabsidens väggar och tak är vitputsade. Enkla vitmålade dörrar med utanpåliggande fyllningar leder till de två sidorummen. Över dörrarna finns småspröjsade fönsterbågar som ger ett indirekt ljus till koret. Altaret är av trä med avfasade hörn, gråmålad sockel och i övrigt målad i en grå/svart stenimitation. Altarringen är rund med öppning mitt fram och målad i grå toner med typiskt nyströmsdekor i form av romber och blomornament. Altartavlan, som är placerad på ett gråmålat podium, är målad 1856 av Gustaf Adolf Engman och föreställer "Kristi himmelfärd". Den förgyllda ramen tillkom vid renoveringen 1926. Det västra sidorummet har kvar inredningen från renoveringen 1926 då rummet gjordes i ordning till sakristia. Den norra ytterväggen är inklädd med gråmålad skåpsinredning. Mot den södra väggen finns en nisch med kalkstenskiva där sannolikt en kamin varit placerad. Här finns även trappan till predikstolen. Det östra sidorummet är i stort sett oinrett och här finns flera spår efter den ursprungliga inredningen. Golvet är sannolikt originalgolvet och består av ett obehandlat trägolv av breda brädor. I det

nordöstra hörnet finns korets ursprungliga pilastrar och den profilerade taklisten bevarad. Innanfönster saknas.

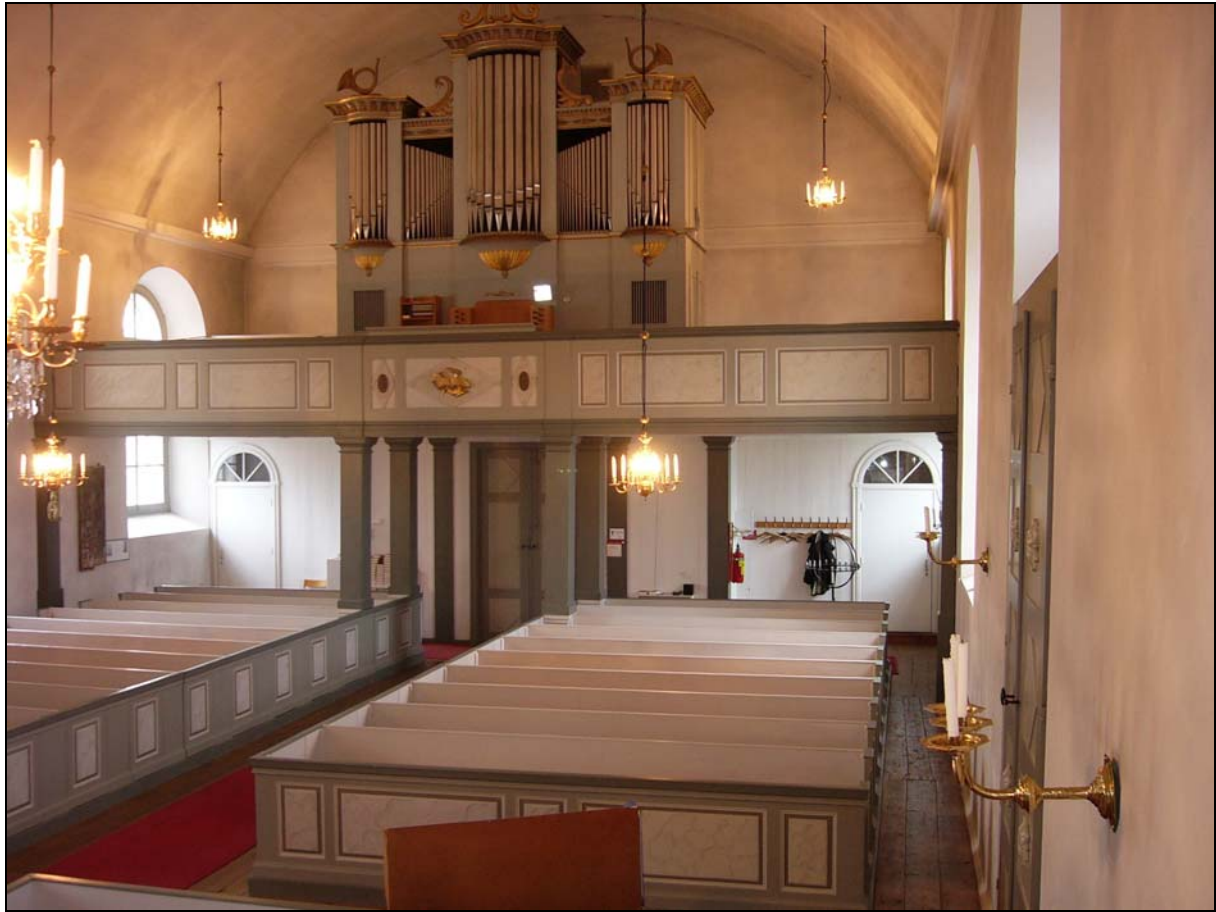
*Vapenhuset*, som har bildats av vindfång och läktartrappor har ett golv med kvadratiska kalkstensplattor. Väggarna består av en vitmålad slät panel, mot öster finns dörrar till utrymmen under läktartrapporna som används till förråd/elcentral. I förrådet finns den äldre panelen bevarad. Mot väster finns ett utrymme med plåtdörr bakom panelen. Taket, som är vitmålat, är undersidan av läktaren.
