KULTURHISTORISK BYGGNAD SINVENTERING

Socken TREHÖRNA
Kommun Ödeshög
Fastighetsbeteckning Lilla Sandkulla 1:5
Gatunummer
Benämning Lilla Sandkulla
Fastighetsägare Gösta Ingemar Andersson
Inventeringsdatum 1980.10.21.
Inventerare Johan Högquist
Negativ nr T03:01-04,06-09,11-12, 14, 23

Bilaga till inventeringsblankett
för fastigheten Lilla Sandkulla
1:5, SITUATIONSPLAN

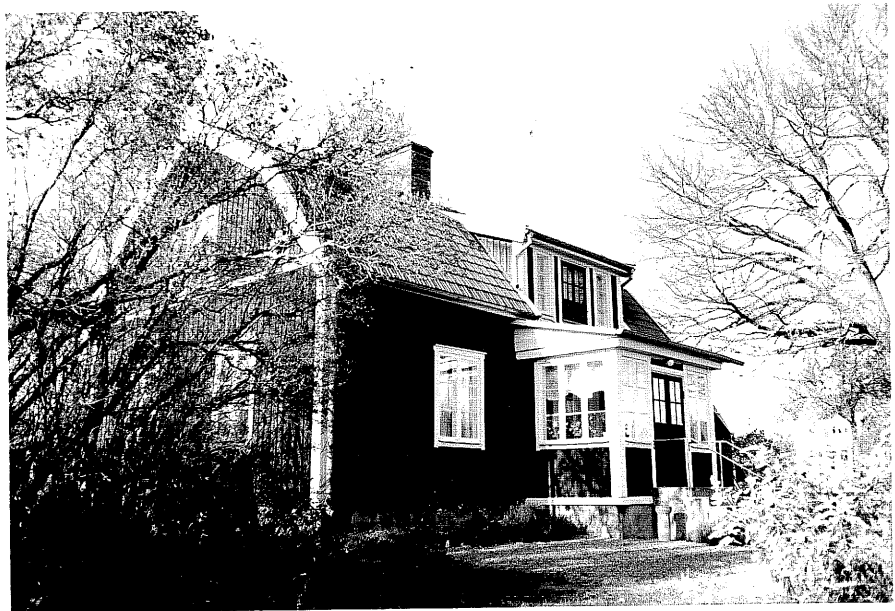
- a) Bostadshus i en våning + mansardvåning med faluröd locklistpanel under brutet sadeltak belagt med trekupiga cementpannor Vita två- och treluftsfönster med spröjs. Rödmålade dörrar med fönster. Veranda åt sydost

Neg. nr. T 03:08
Byggnad A från S

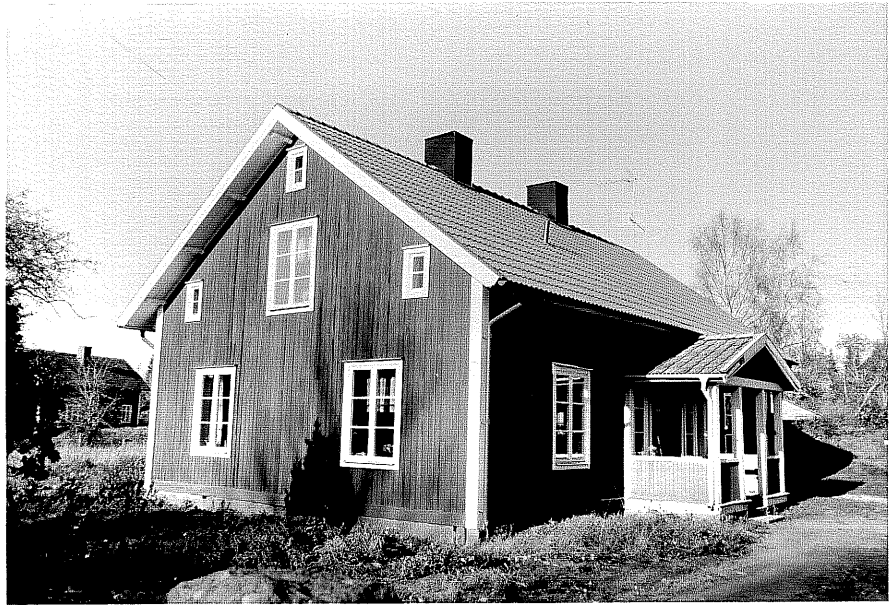
- b) Bostadshus i 1 ½ plan i timmer med faluröd, stående fasspontpanel under sadeltak belagt med tvåkupigt tegel. Vita tvåluftsfönster med spröjs. Veranda åt sydost.

Neg. nr. T 03:01
Byggnad B från V

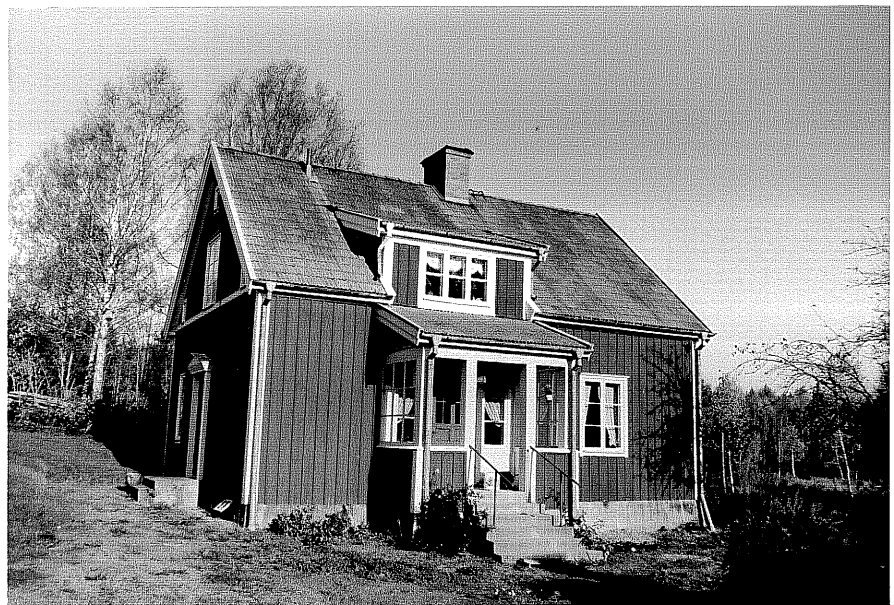
- c) Bostadshus i 1 ½ plan med faluröd locklistpanel under sadeltak belagt med trekupigt tegel. Frontespis och veranda åt väster.
- d) Bostadshus, drängstuga i faluröd locklistpanel under sadeltak belagt med röd, korrugerad plåt.

Neg. nr. T 03:11
Byggnad C från SV

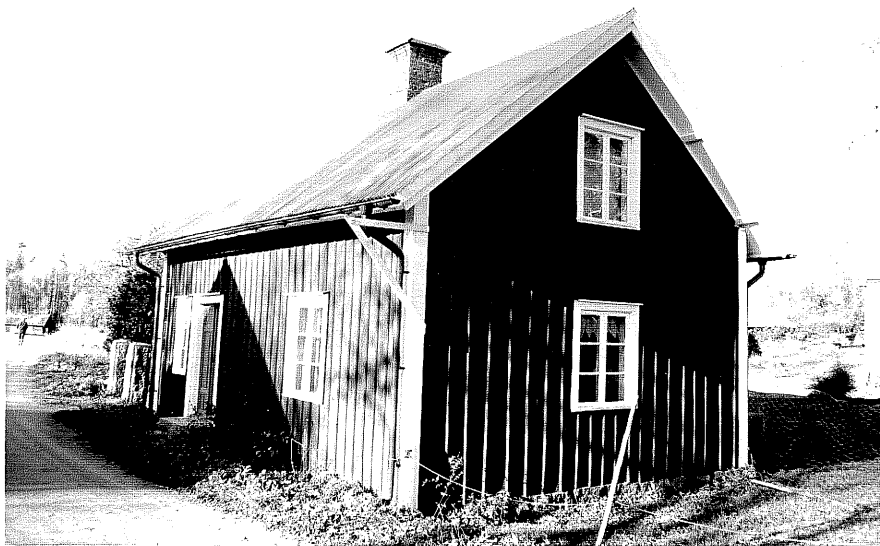
Neg. nr. T 03:09
Byggnad D från S

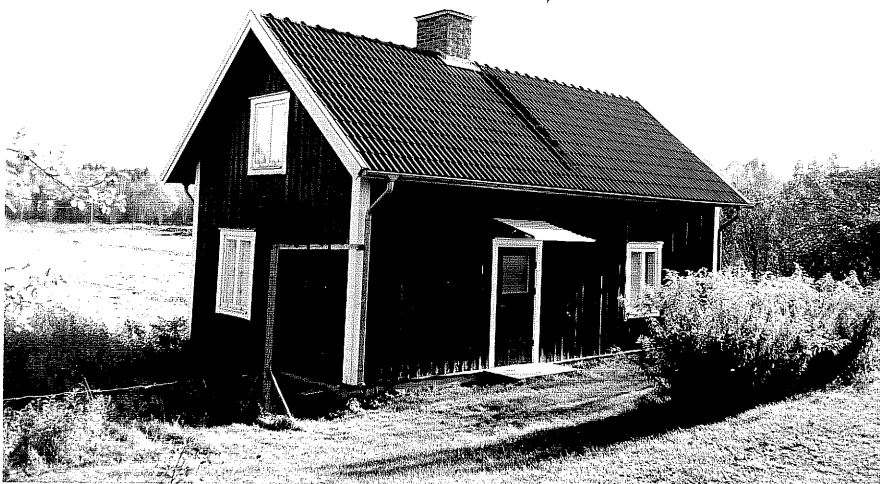
- e) Drängstuga med rödmalad (plastfärg) locklistpanel under sadeltak belagt med tvåkupiga cementpannor. Vita tvåluftsfönster med spröjs.
- f) Äldre ladugård med faluröd brädpanel

Neg. nr. T 03:07
Byggnad E från N

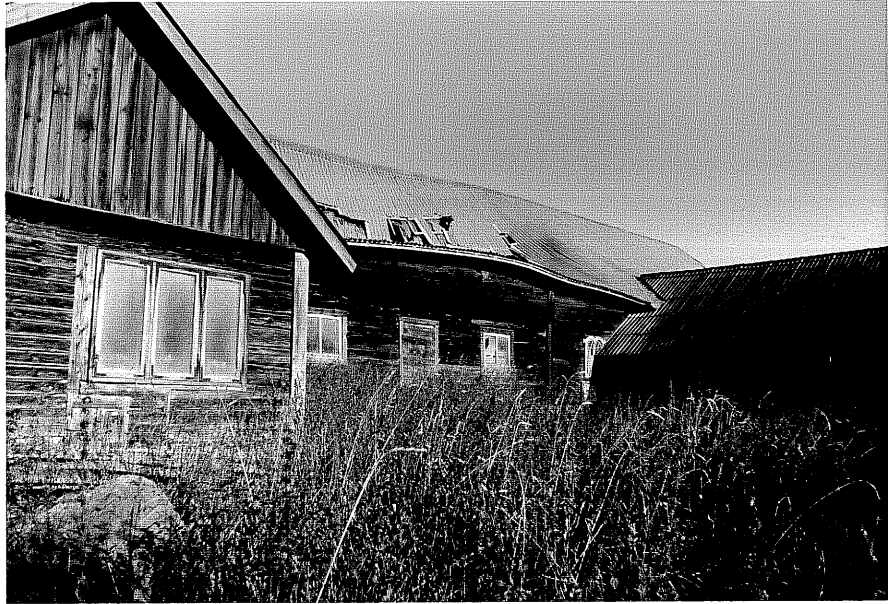
Neg. nr. T 03:04
Byggnad F från SV

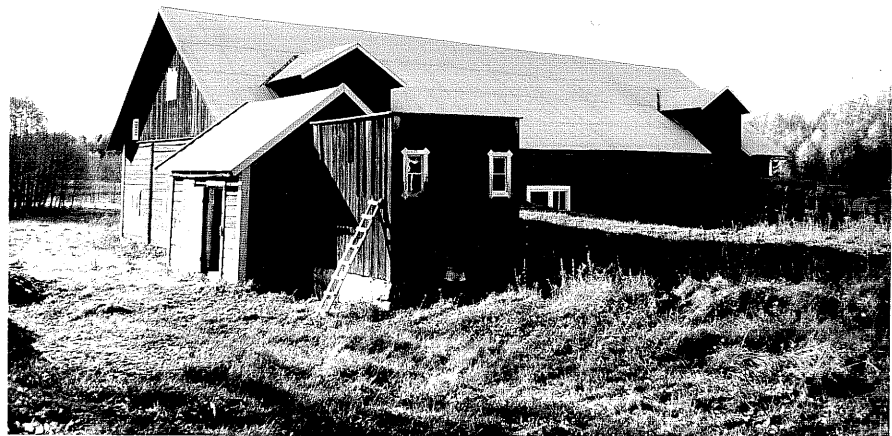
- g) Ladugård med falurött, friliggande timmer och brädpanel under sadeltak belagt med korrugerad plåt.
- h) Visthusbod/källare med faluröd locklistpanel under sadeltak belagt med röd, korrugerad plåt.

Neg. nr. T 03:14
Byggnad G från O, i förgrunden byggnad L.

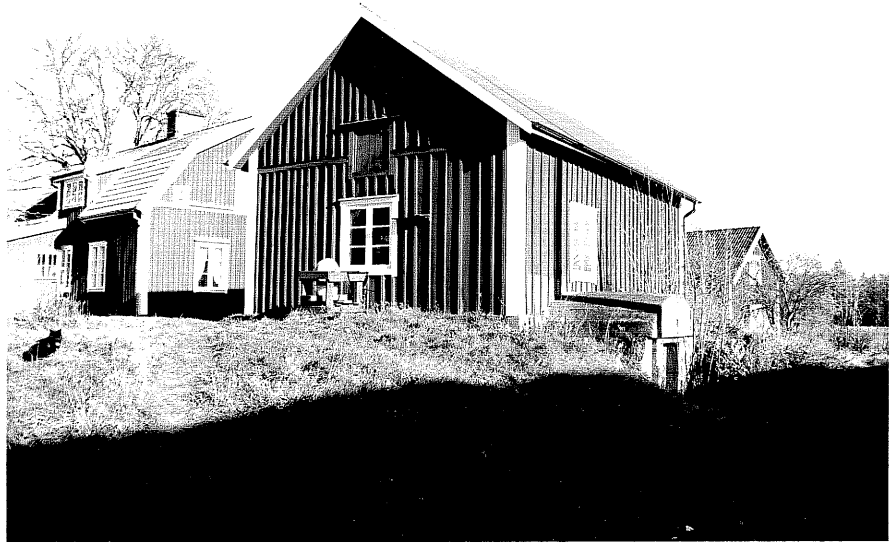
Neg. nr. T 03:02

Byggnad H från V

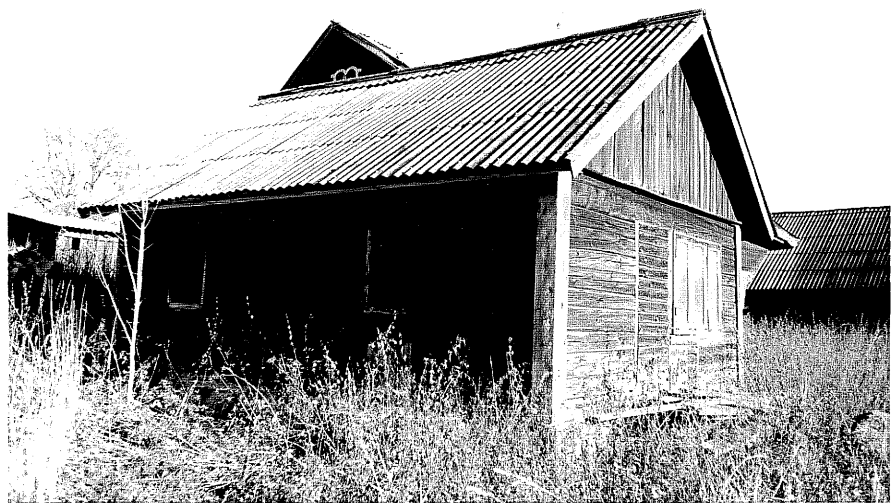
Neg. nr. T 03:03

- i) Hönshus i falurött, friliggande timmer och brädpanel under sadeltak belagt med korrugerad eternit.
- j) Garage i friliggande timmer och brädpanel under sadeltak belagt med röd, korrugerad plåt.

Byggnad I från SV (hönshus)

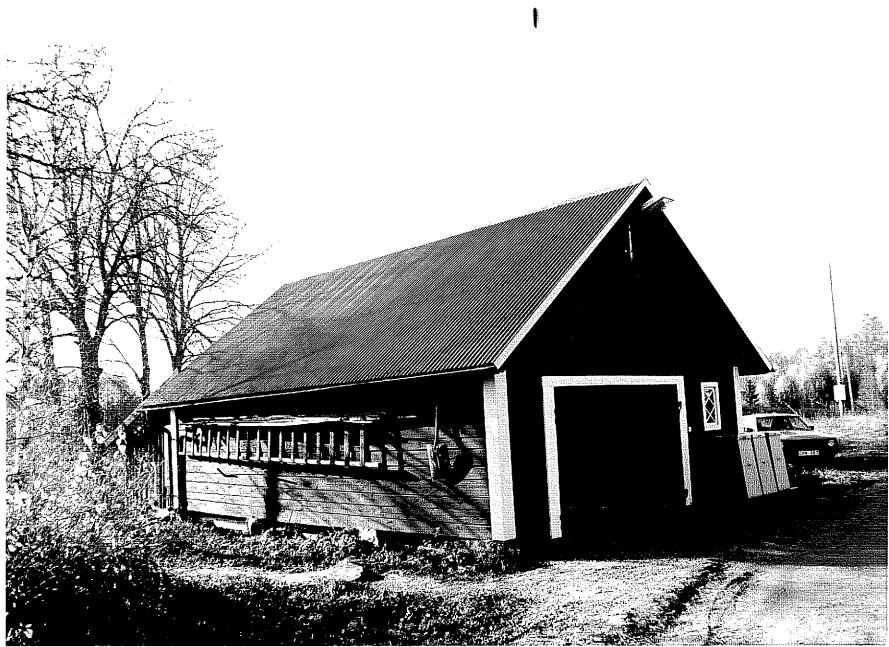
Neg. nr. T 03:06
Byggnad J från O

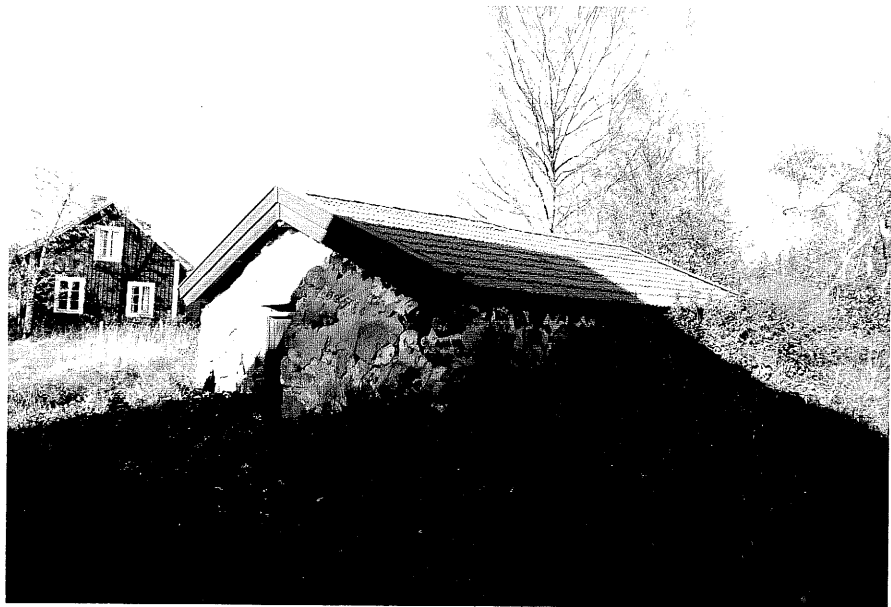
Datering a) 1930, e) c 1880, f) 1890, g) 1897 k) Jordkällare under sadeltak belagt med trekupiga cementpannor.
Ombyggnad l) Hönshus i falurött friliggande timmer under sadeltak belagt med tegel
Trädgård

Neg. nr. T 03:12
Jordkällare (byggnad K) från S
