# KULTURHISTORISK BYGGNADSDINVENTERING

Socken Ödeshög  
Kommun Ödeshög  
Fastighetsbeteckning Modellen 6 (Ödeshög Gästgivaregård 15)  
Gatunummer Bryggarevägen 3  
Benämning  
Fastighetsägare Fru Lundin  
Inventeringsdatum 1978-04-19  
Inventerare nr M Wikdahl  
Negativ nr 3:17, 18

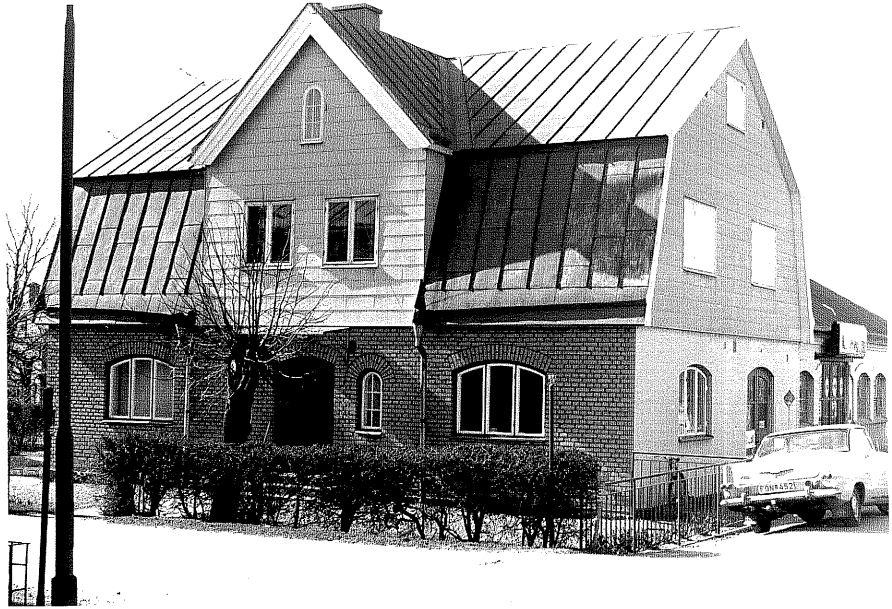
En och en halv våning med en inredd vindsvåning. Frontespis mot Bryggarevägen. Stengrund, grönmålad. Tegelmurat hus, vitmålat, mot söder gult tegel med rödmålade fogar. Även gult på nordvästra utbyggnaden. Gavlar och frontespis täckta med svagt rosa eternit plattor. Bostadsdelen (mot söder) har brutet sadeltak med grönmålad plåt. plåtklädda skorstenar. Bilverkstaden har "säteritak" med grön målad olåt.

Bostadshus och bilverkstad a fr. SO,3:18.

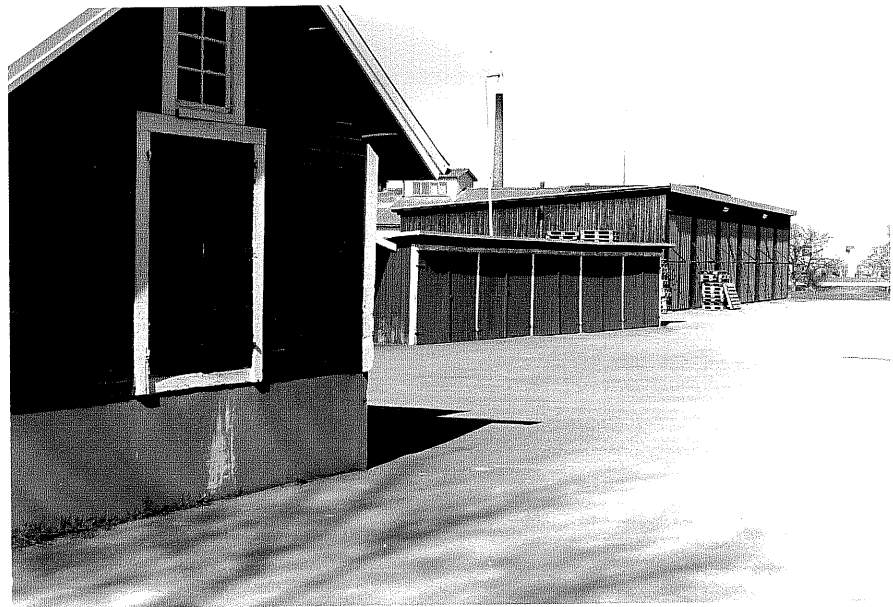
Faluröd brädpanel, bruna dörrar, vita knutar, pulpettak.

Faluröd liggande fasspontad panel, vita knutar, bruna dörrar. Sadeltak av korrigerad plåt.

Uthus b och d fr. SV,3:17.
