# KULTURHISTORISK BYGGNADSIKENTERING

Socken Ödeshög  
Kommun Ödeshög  
Fastighetsbeteckning Rosen 7 (Ödeshög Riddaregård 1<sup>98</sup>)  
Gatunummer Storgatan 38  
Benämning Liljenberga  
Fastighetsägare  
Inventeringsdatum 1978-05-02  
Inventerare nr M Wikdahl  
Negativ nr 12:4-6

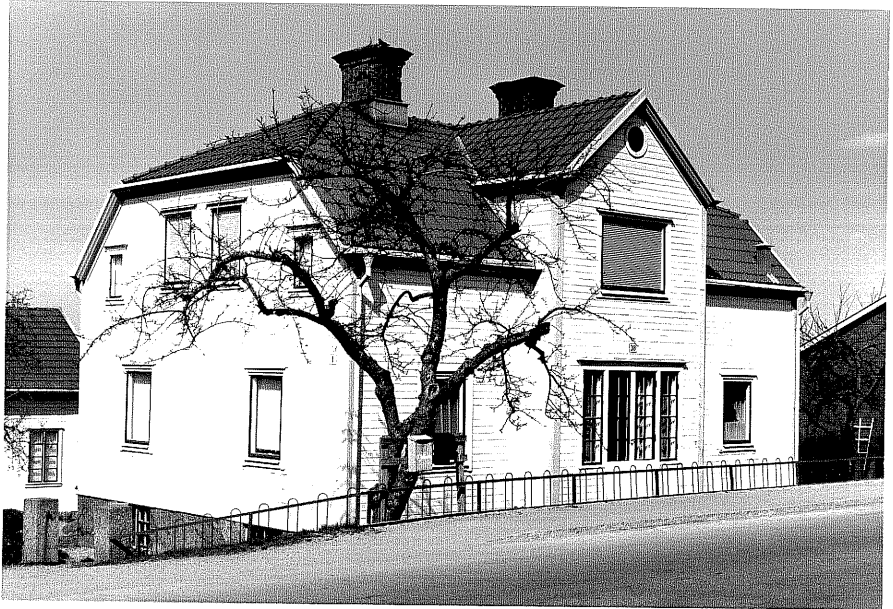
Bostadshus a fr.SV, 12:6.

En våning med inredd vindsvåning och källarvåning. Huggen gråstensgrund. Trästomme med vitmålade fasspontade träplattor. Gråa knutar. Brutet halvvalmat sadeltak med tvåkupiga tegelpannor. Utkragad skorsten, rött tegel. Frontepsis mot syd och nord. Perspektivfönster med grönmålade fönsterbågar.

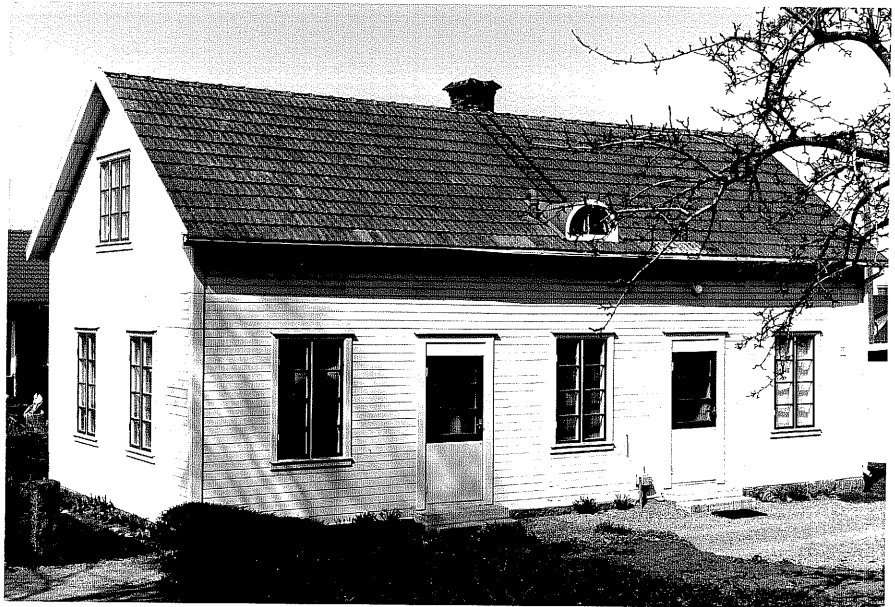
Bostadshus b fr.SV, 12:4.

En våning med inredd vindsvåning. Huggen gråstensgrund. Trästomme med vit fasspontad panel. Sadeltak med tvåkupiga cementpannor. Röd utkragad tegelstörsten. Takkupa mot söder. Tvåluftsfönster med spröjs, gröna bågar.

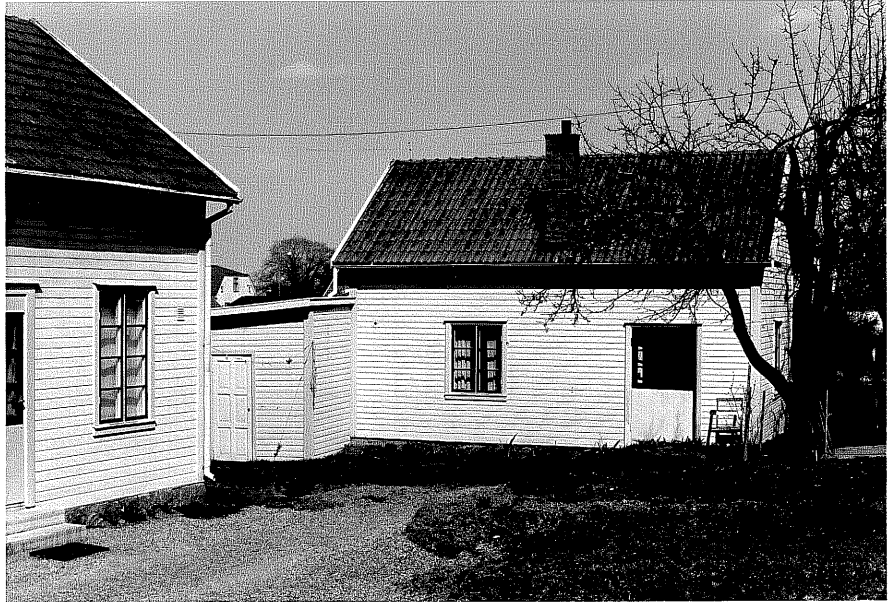
Uthus c fr.SV, 12:5.

I våning med inredd vindsvåning. Spritputsad grund. Trästomme med liggande fasspontad panel. Sadeltak med tvåkupiga taktegel. Röd tegelstensskorsten. Tvåluftsfönster med spröjsare, grönmålade. Utbyggnad mot norr med pulpettak. (d).
