KULTURHISTORISK BYGGNADSINVENTERING

Socken
 Trehörna
 Kommun
 Ödeshög
 Fastighetsbeteckning
 Rottnåsa 1:3
 Gatunummer
 -
 Benämning
 Rottnåsa
 Fastighetsägare
 Barbro Pettersson, Tranås
 Inventeringsdatum
 1980-11-13
 Inventerare nr
 Johan Högquist
 Negativ nr
 T12:14-15

Ödeshögs kommun
Trehörna socken
Rottnåsa 1:3

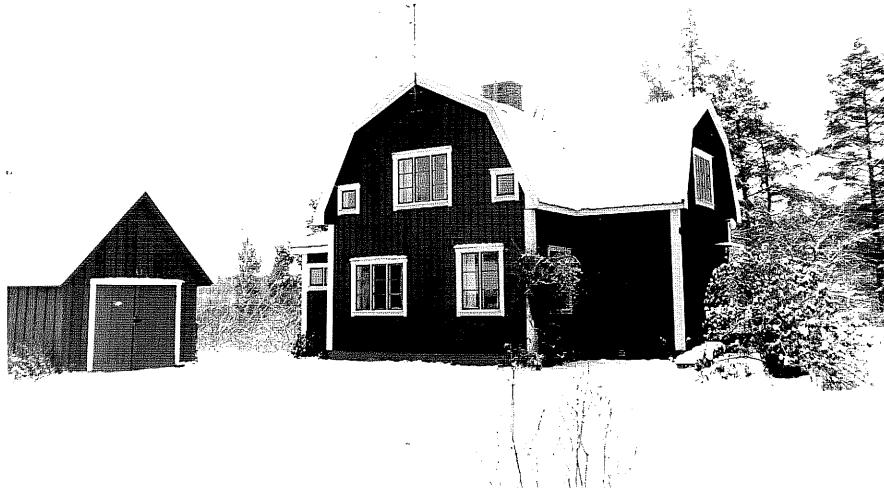
Neg. nr. T 12:14
Bostadshuset från NV

a) Bostadshus

Bostadshus i en våning. Faluröd locklistpanel. Brutet sadeltak med trekupiga cementpannor. Förstutbygge åt öster. Gröna två- och treluftsfönster med spröjs. Grågrön slätputsad grund.

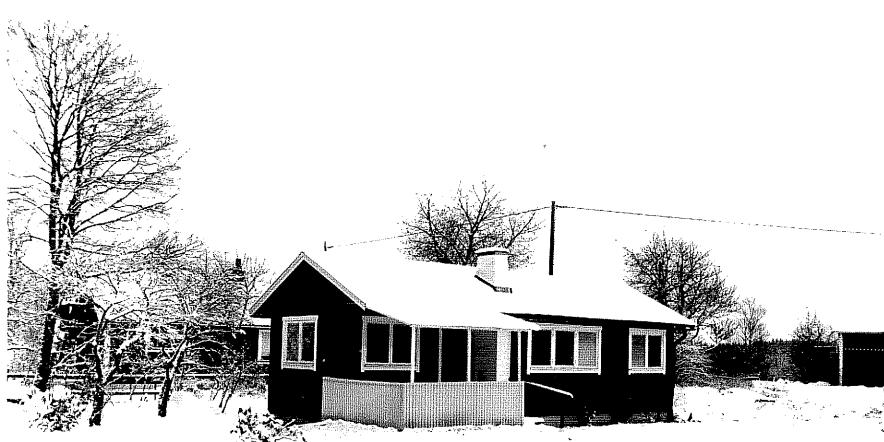
Neg. nr. T 12:15
Gäststuga från SV

b) Sommarbostad

Sommarbostad i faluröd locklistpanel under sadeltak belagt med korrugerad plåt. Altan åt söder.
