Kulturhistorisk inventering av kyrkobyggnader och kyrkomiljöer i
Linköpings stift 2004

STORA ÅBY KYRKA

Stora Åby socken
Ödeshögs kommun
Linköpings stift
Östergötlands län

Kulturhistorisk inventering av kyrkobyggnader och kyrkomiljöer i Linköpings stift
Delrapport oktober 2004

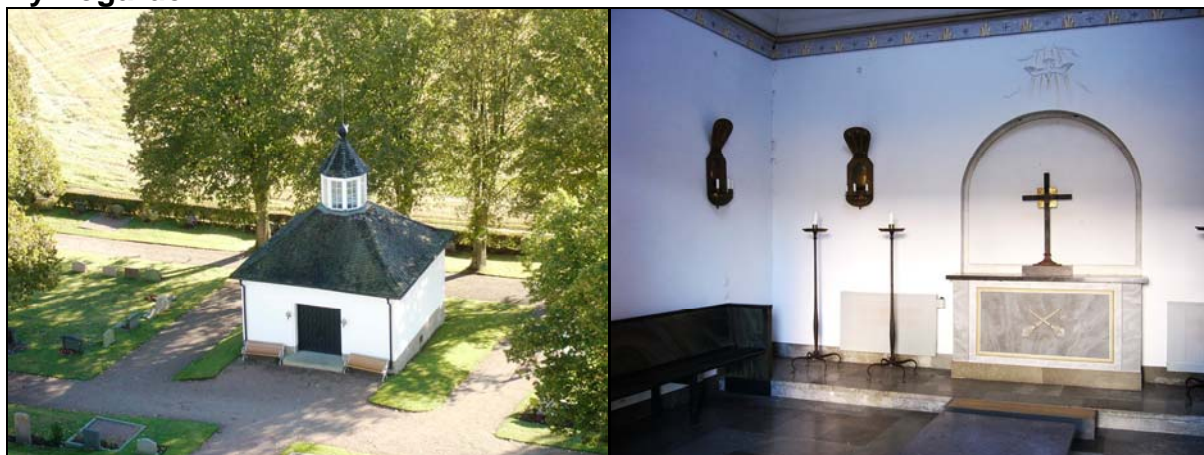
Kyrkogården omgärdas av en stödmur, som stupar brant i väster och norr. Huvudentrén är förlagd till den västra sidan med en dubbelsidig trappa. På kyrkogårdens södra sida uppfördes ett gravkapell 1931 efter ritningar av arkitekt Erik Hahr. Hahr (1869-1944) var stadsarkitekt i Västerås 1909-1935 och gjorde där en för sin tid banbrytande insats genom att förena den historiska stadsbilden med en modern industriarkitektur. I Östergötland har han bl a ritat Rotundan vid Domkapitlet i Linköping. Gravkapellet kom till tack vare en privat donation av bröderna Leo, Herman och Bror Ernst Cervin. Gravkapellet präglas av en mycket medveten arkitektonisk utformning med spritputsade fasader, omsorgsfullt utformade ekportar och en lanternin. Den fönsterförsedda lanterninen ger den mycket välbevarade interiören ett speciellt överljus.

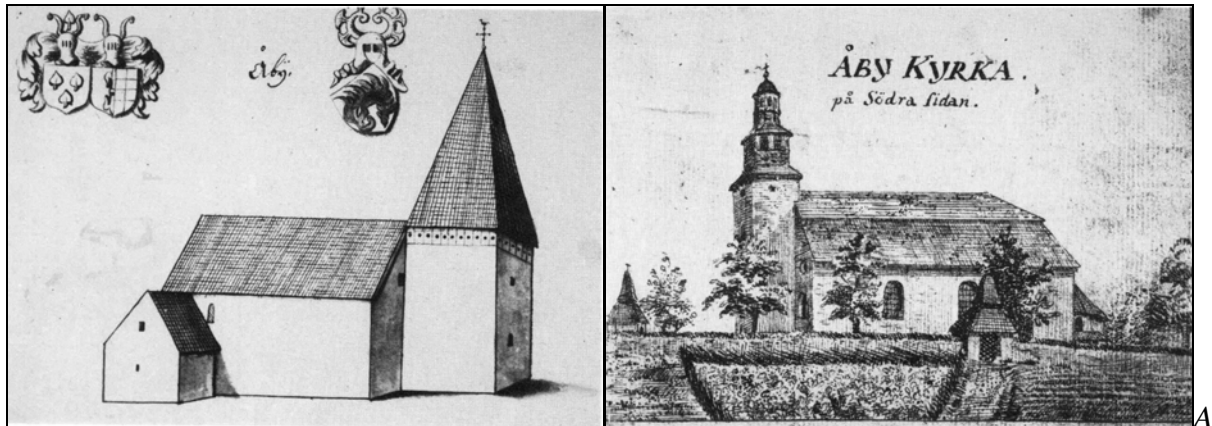
Avbildningar av kyrkan från 1670-talet av Elias Brenner och 1810-talet av Johan Fredrik Kock.

Den medeltida kyrkan var uppförd av sten under 1100- eller 1200-talen. Dess ursprungliga planform är okänd, men bestod sannolikt av ett rektangulärt långhus med torn i väster. Kyrkan finns avbildad 1669 av tecknaren och fornforskaren Elias Brenner och hade då ett rakslutet kor av långhusets bredd samt sakristia på norra sidan. Det kraftiga och breda tornet avslutades upptill med en säregen fris med små runda gluggar. Brenners teckning återger tornet som en egen byggnadskropp, vilket kan indikera att det inte uppfördes samtidigt med långhuset.

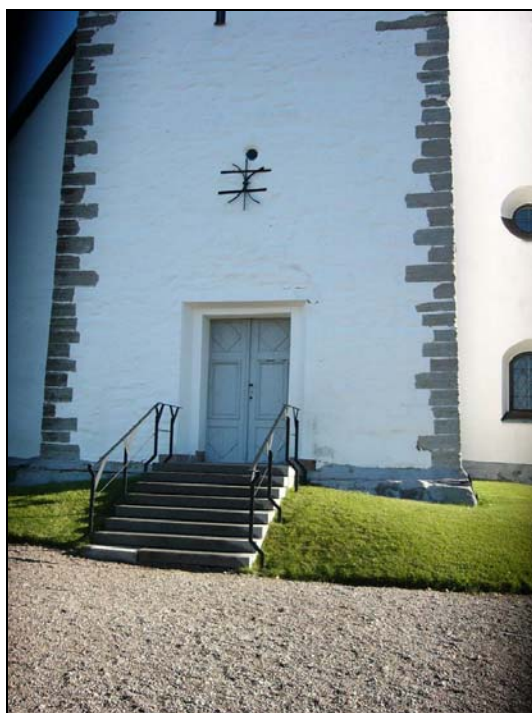
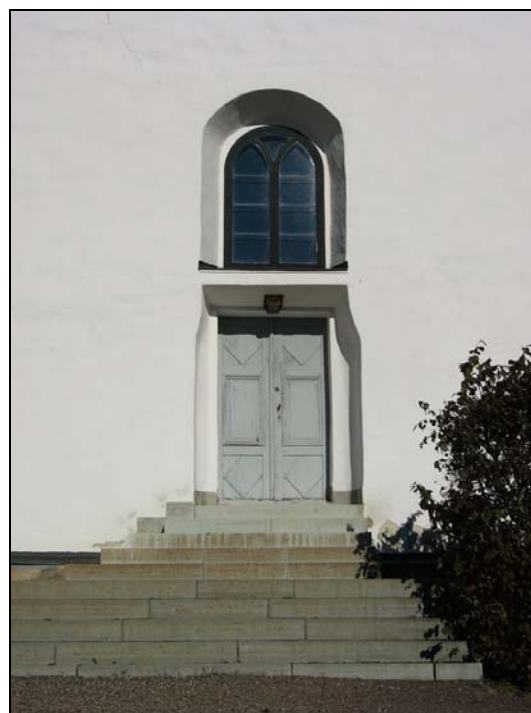
Tornets avslutning byggdes om efter ritningar av Petter Frimodig. Det fick ett för honom ganska typiskt utseende, även om det är något mer återhållet än hans tidigare verk. Tornet har en hel del omfattande sprickbildningar och är även förstärkt med dragjärn. Skadorna har säkert tillkommit efter 1750-talet, annars hade man sannolikt utdömt tornet och byggt en helt ny kyrka. Eventuellt beror sprickbildningarna på att klockorna flyttades in i tornet vid ombyggnaden. Det framgår även av källmaterialet att tornet reparerades vid ett flertal tillfällen. Byggmästare Beurling fick redan 1776 i uppdrag att reparera tornet och byggmästare J Lindberg 1816.

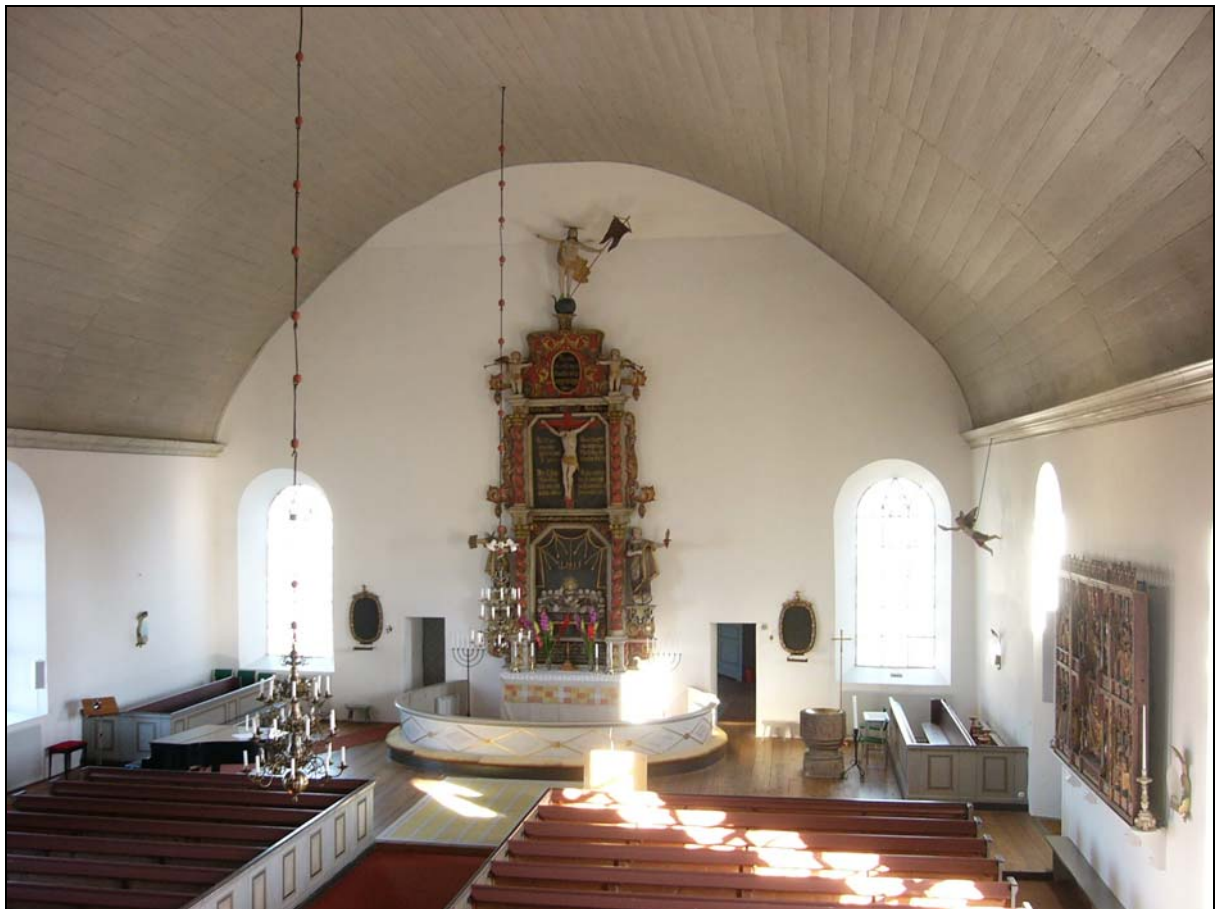
Kyrkorummet täcks av ett mycket högt trätunnvalv, som bidrar till att skapa en stor rymd. Det avslutas neråt av grå marmoreringsmålade listor. Golvet är lagt av breda furubrädor, koret ligger ett steg högre än det övriga golvet. Inredningen härstammar från byggnadstiden. Korväggen domineras av altaruppsatsen, som är tillverkad av "provinsbildhuggaren" Johan Ullberg från Skåne. Altaruppsatsen har väldiga mått men består egentligen bara av två kompositioner i tavelform, där måleri, fri skulptur och reliefkonst samverkar med varandra. Det murade altaret flankeras av dörrarna till sakristian, som sannolikt är originaldörrar. Kyrkorummet dekorerades av målaren J G Stoltz i Vadstena. Målningarna på läktarbarriären, med fem stycken figurmålningar samt stiliserad kolmårdsmarmor, har troligen utförts av honom. Predikstolen tillkom 1787 och då hade de gustavianska formerna helt slagit igenom. Den är sannolikt tillverkad av samma mästare som gjort predikstolen i Ödeshögs kyrka, som dock är ca tio år yngre. Orgeln byggdes 1779 av orgelbyggaren Lars Strömblad i Ödeshög, som var lärljunge till den berömde orgelbyggaren Jonas Wistenius i Vist. Orgelfasaden har en ålderdomlig utformning i barockstil. Bänkinredningen är i två kvarter och utgörs av originalbänkarna, dock något ombyggda på 1940-talet. Läktarens gamla bänkinredning med enkla smala bänkar, tätt ställda på ett sluttande obehandlat trägolv är bevarade på båda sidorna.
