Kulturhistorisk inventering av kyrkobyggnader och kyrkomiljöer i  
Linköpings stift 2004

## SVANSHALS KYRKA

Svanshals socken  
Ödeshögs kommun  
Linköpings stift  
Östergötlands län

Kulturhistorisk inventering av kyrkobyggnader och kyrkomiljöer i Linköpings stift  
Delrapport juni 2004

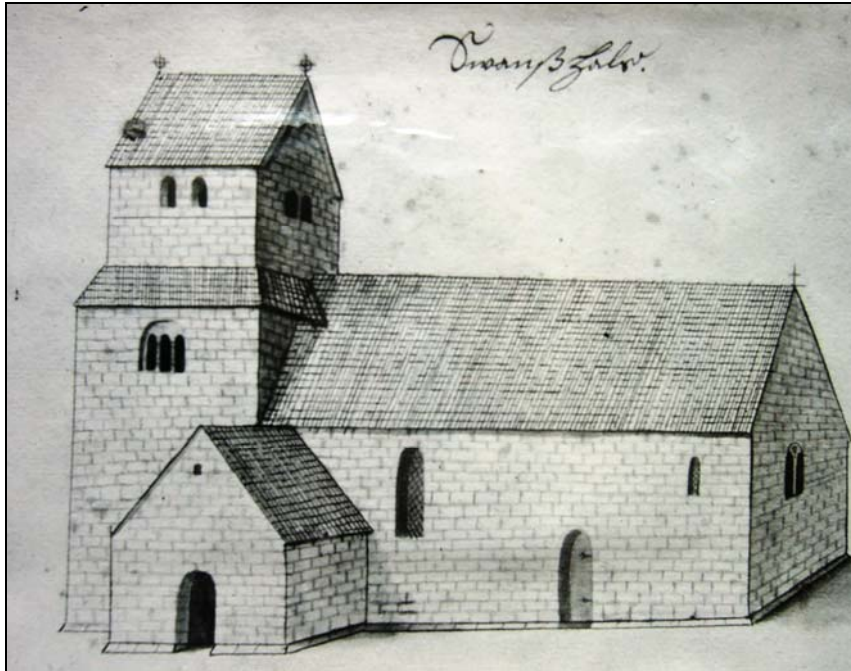
*Avbildning av kyrkan från 1670-talet av Elias Brenner.*

Kyrkans utseende under 1600-talet är känt tack vare en teckning, utförd 1669 av tecknaren och fornforskaren Elias Brenner. Avbildningen visar kyrkan med synlig kalkstensmur, ett kort och kraftigt torn och ett vapenhus vid södra långhusväggen. Kort därefter bekostade hovintendenten Zacharias Rehnberg, dåvarande ägaren till Renstad eller Kälkestad som gården hette fram till 1684, en större ombyggnad av kyrkan. Kyrkan lär då ha varit i ett mycket bristfälligt skick och långhusmurarna förstärktes med bjälkar fastsatta med ankarjärn. Större fönsteröppningar togs upp i koret och i långhuset. Rehnberg skänkte även predikstolen, som ursprungligen lär ha kommit från Stockholm. Ljudtaket är försett med hans och hans hustru Margareta Beijers vapen. Friherrinnan Hedvig Margareta von der Pahlen på det närbelägna Kylebergs säteri har även donerat konsthistoriskt värdefulla inventarier till kyrkan. Altarprydnaden, som framställer Nattvarden, är utförd av bildhuggaren Burchardt Precht och har tidigare varit en predella, d v s underdelen i en altaruppsats i Stockholms slottskapell. Den räddades vid slottsbranden 1697 och kom till Svanshals kyrka 1732 tack vare von der Pahlen, som var hovdam hos drottning Ulrika Eleonora. von der Pahlen bekostade ett iordningställande av koret, bl a inrättades ett gravkor för henne på södra sidan. Två mycket speciella pyramider, som nu förvaras i tornkammaren, är även en gåva från henne. De har ursprungligen stått i koret vid säteriets Kylebergs mans- och kvinnobänkar. De har markerat gränsen mellan långhus och kor och kunde närmast betraktas som en ersättning för medeltidens och renässansens korskrank. Under läktaren finns delar av den äldre bemålade läktarbarriären uppsatt. Målningarna, som är utförda av målarmästare Sven Gustavsson Stoltz, är även bekostade av ägarna till socknens större gårdar.
