KULTURHISTORISK BYGGNADSINVENTERING

Fastighetsbeteckning Ödeshög Skattegård 2⁶ och 2²⁶

Gatunummer Morlidsvägen 15

Benämning Askedalen

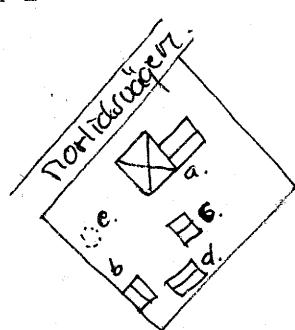
a Bostadshus

En våning. Hugget gråstensgrund mot väster, gjuten grund på tillbyggnaerna mot öster. Träkonstruktion, klädd med gråa eternitplattor. Vita fönsteromfattningar. Sadeltak med tvåkupigt taktegel. Skorsten i rött tegel. Tvåluftsfönster med brunmålade bågar. Mot norr utbyggd verkstad-garage med murad grund. Fasaden är klädd med grön korrigeras plåt (lackpanel) med vita knutar. Plant tak med brunlaserad träfodring.

b Uthus

Grunden utgörs av gråstensplintar. Timmerkonstruktion. Öppen timra mot söder men fasaden mot väster och norr är klädd med faluröd stående locklistpanel. Vita knutar och omfattningar. Sadeltak med rödmålade, korrigeras plåt (läckpanel). Tvåluftsfönster med bruna fönsterbågar.

c Garage

Gjuten gråmålade grund. Trästomme med stående faluröd locklistpanel. Vita omfattningar. Pulttak med korrigeras rödmålade plåt (lackpanel).

d Uthus

Gråstensplintar utgör grunden. Träkonstruktion med stående faluröd locklistpanel, vita knutar och omfattningar. Sadeltak med röd korrigeras plåt (lackpanel). Tvåluftsfönster med gröna fönsterbågar. Grön paneldörr.
