## FÖRÄNDRING AV GÅRDSMILJÖ VID LAGA SKIFTE

i Swem och Stavreberg

MONA LARSSON  
C - UPPSATS, HT 1997  
HANDLEDARE: VALENTINA SIVEGES

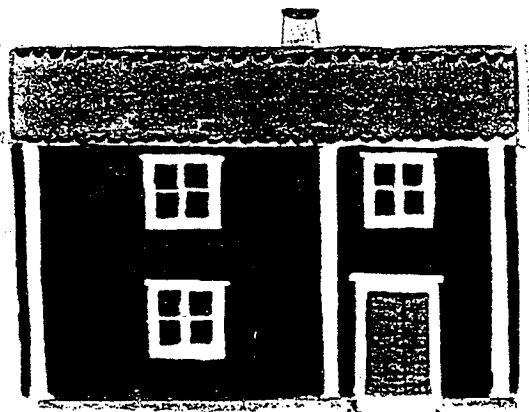
Enkelstugan var uppbyggd av en storstuga med eldstad vilken fungerade som kök och allrum. Det var vanligtvis det enda uppvärmda utrymmet på gården under vintern. Vidare fanns en kammare ( eller kove ) och en förstuga. Den lilla kammaren kom senare att fungera som särskilt kök. Ingången placerades efter långsidan nära ena gaveln. Enkelstuga byggdes senare ofta på med en övervåning eller tillbyggdes till en parstuga.

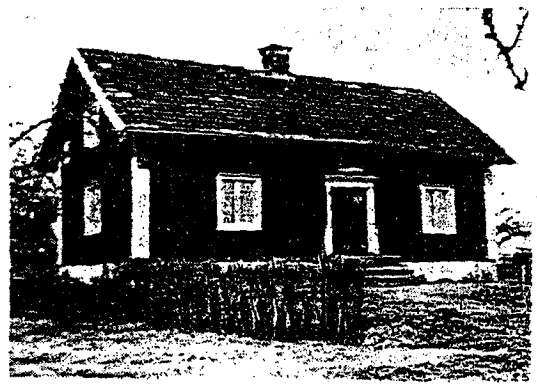
Dagsverkstorp och bostad för  
hemmans-åboar.

Ch. Em. Löfvenskjöld. Invt

- BILD 5. Den utflyttade gården 1:7 i Stavreberg 1949, Sveriges bebyggelse på landsbygden. Typritning till dagsverkstorp och bostad för hemmans och åboar, Knut Norborg m. fl. *Svensk landsbygd*

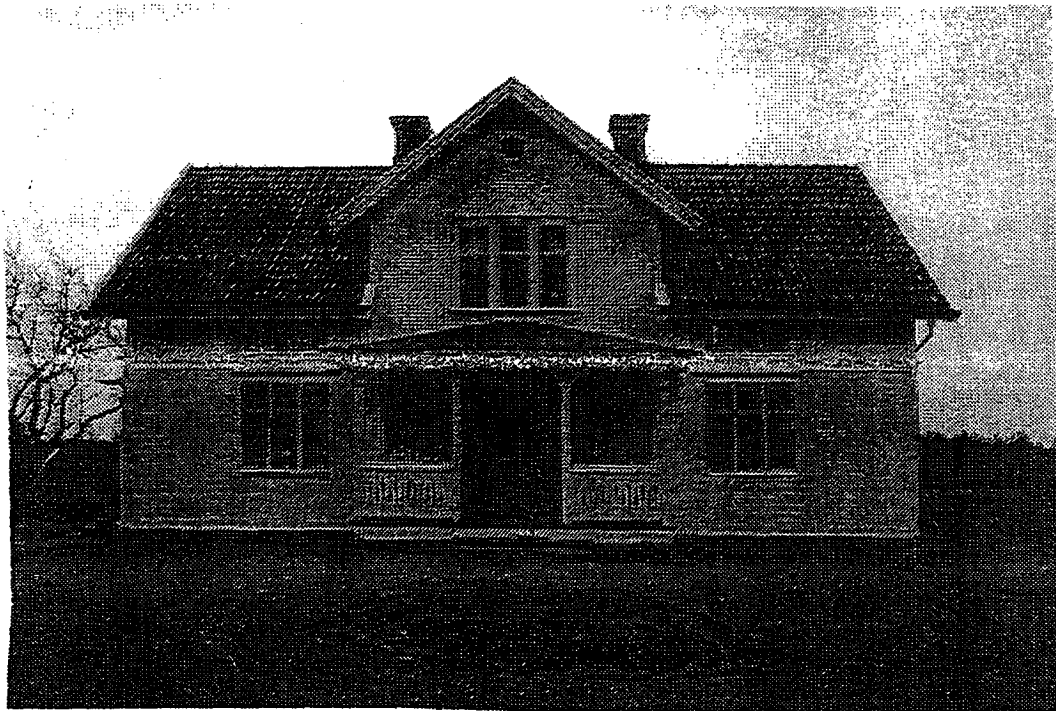
- BILD 10. Enkelstuga på Jonsgården 1996, Länsstyrelsen i Linköping
- BILD 11. Smedja på Östergården 1996, Länsstyrelsen i Linköping
- BILD 12. Enkelstuga på Östergården 1996, Länsstyrelsen i Linköping

Idag finns en enkelstuga ( se bild 10 ) samt en jordkällare kvar av gammal bebyggelse på Jonsgården. Enkelstugan ligger som en flygelbyggnad till mangårdsbyggnaden från år 1908. Vid laga skifte fanns bara ett boningshus dokumenterat, det får mig att tro att det är det gamla boningshuset som är bevarat. Jordkällaren är inte heller dokumenterad vid laga skifte, den byggdes troligtvis när gården flyttade. Jonsgården flyttar och bygger upp sina byggnader som innan, först under tidigt 1900-tal byggs nya byggnader på gården.

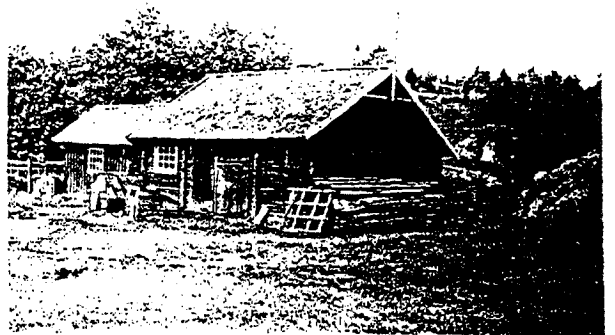
- BILD 13. Västergården 1949, Länsmusèet i Linköping. Västergården 1996, Länsstyrelsen i Linköping
- BILD 14. Vedbod på Västergården 1949, Länsmusèet i Linköping

Länsstyrelsens inventering visar att huvudbyggnaden finns kvar. Den restaurerades år 1965 i gammal stil.<sup>26</sup> Det finns två uthus och en ladugård på gården. Uthusen är små och kan vara gamla, från vilket århundrade är svårt att avgöra. Ladugården är en stor byggnad och är troligtvis från sent 1800-tal eller tidigt 1900-tal. De fyra byggnaderna ligger ganska tätt kring en fyrkantig gårdsplan.
