# KULTURHISTORISK BYGGNADSVINVENTERING

| Fastighetsbeteckning | Haddemålen 1:1 |
| Benämning | Haddemålen ( norra huset ) |
| Inventeringsdatum | 1980-11-18 |

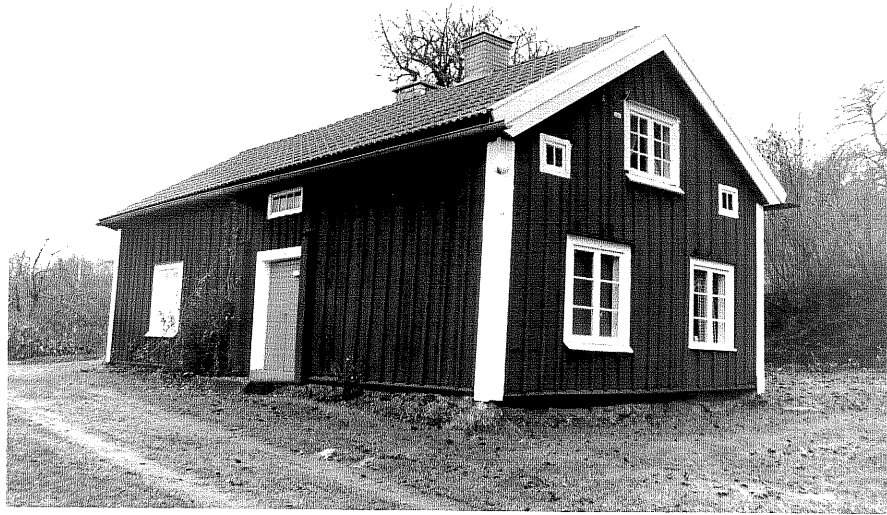
Neg. nr. T 14:19  
Norra huset från O

- Torpstuga  
Faluröd timrad torpstuga klädd med faluröd locklistpanel. Naturstensgrund. Sadeltak belagt med trekupiga cementpannor. Vita tvåluftsfönster med spröjs. Gula dubbeldörrar.
- Bod  
Faluröd timrad bod med synliga knutar och utkragning. Sadeltak belagt med enkupigt tegel. Svarta dörrar. Naturstensgrund.
- Bod  
Liten faluröd timrad bod med synliga knutar under sadeltak belagt med enkupigt tegel. Naturstensgrund.
- Vedbod  
Vedbod i falurött timmer med synliga knutar. Sadeltak belagt med rödbrun trapetskorrugerad plåt.
- Ladugård  
Ladugård av falurött timmer och brädpanel under sadeltak belagt med grön, korrugerad plåt. Kvaderstensgrund.
- Dass  
Dass i faluröd brädpanel under pulpettak.

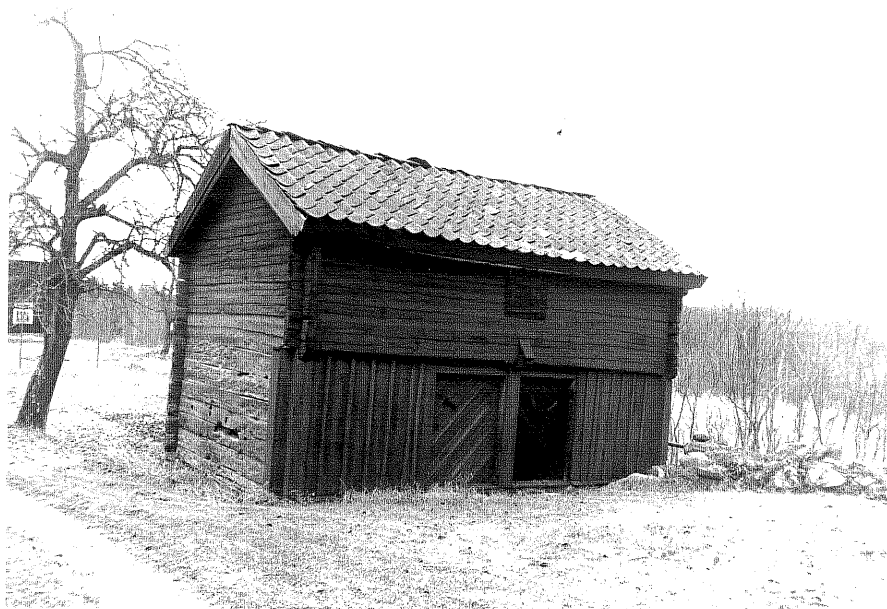
Neg. nr. T 14:20  
Tvillingbod från V

Kulturhistoriskt värde Fin miljö och välbevarad bod (b)
