KULTURHISTORISK BYGGNADSVINVENTERING

Ödeshög
Ödeshög
Hembygden 3 (Ödeshög Klockaregård 336)
Södra vägen 57
Villa Lugn

1978.04.25
M. Wikdahl
7:23

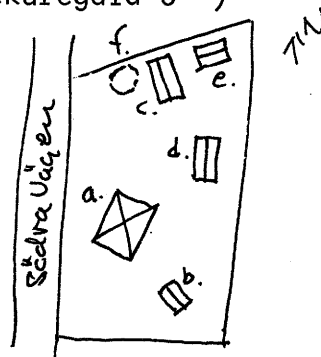
Övriga uppgifter Foto 7:23

1 våning med inredd vindsvåning. Gjuten brunmålade grund. Träkonstruktion, reveterad med vit putsad fasad. Valmat sadeltak med rött 2-kupigt taktegel. Vit utkragad skorsten. Frontespis mot V. Balkong mot V. Fönster med mitt- och tvärpost, bruna fönsterbågar.

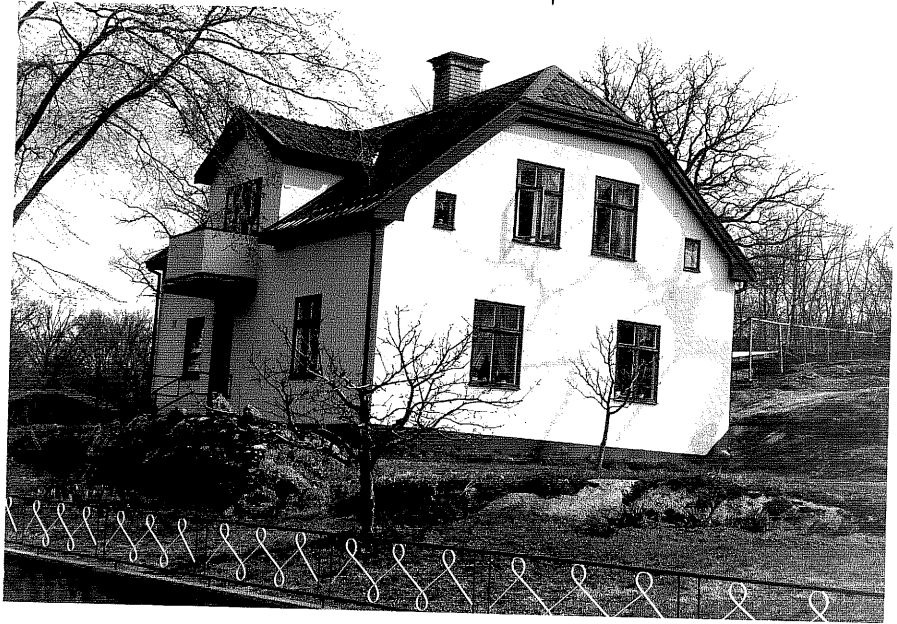
Bostadshus a fr.SV, 7:23.

A. Bostadshus
