KULTURHISTORISK BYGGNADSIKENTERING

Socken V:a Tollstad
Kommun Ödeshög
Fastighetsbeteckning Hästholmen Norrgården 3³
Gatunummer
Benämning Jordbruksfastighet
Fastighetsägare
Inventeringsdatum 1983-08-26
Inventerare nr Marie Hagsten
Negativ nr V.T 06:31-35

Ödeshögs kommun
V:a Tollstad socken
Hästholmen Norrgården 3³

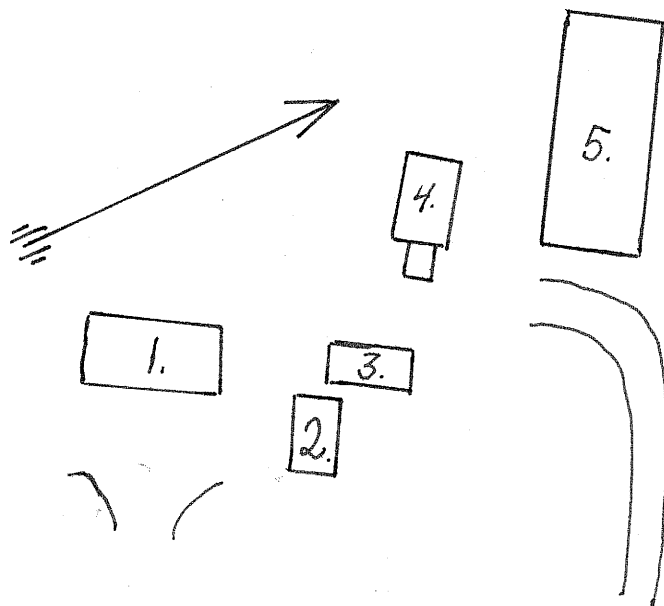
- 1) Mangårdsbyggnad
Mangårdsbyggnad i en och en halv våning av putsad cementsten och gråvit spritputs. Sadeltak belagt med rött tvåkupigt tegel. Bruna tvåluftsfönster. Brunmålade dörr och trävit dörr. Frontespis.

- 2) Flygel
Flygel i en och en halv våning klädd med ljusgråblå locklistpanel med rundad list och vita knutar och omfattningar. Naturstensgrund. Sadeltak belagt med rött enkupigt tegel. Bruna tvåluftsfönster med spröjs. Brunmålade panelade dörr och brunmålade tvådelade masonitdörr.

- 3) Bod
Bod klädd med vitmålade liggande timmer under sadeltak belagt med rött tvåkupigt tegel. Naturstensgrund. Bruna tvåluftsfönster med spröjs. Brunmålade panelade dörrar.

- 4) Uthus
Uthus med hönshus i falurött skiftesverk med vita knutar och omfattningar. Sadeltak belagt med rött trekupigt tegel. Bruna och gula panelade dörrar, plankdörrar. Vita spröjsade fönster.

- 5) Ladugård
Ladugård i en och en halv våning av putsad sten, faluröd locklistpanel och plank med vita knutar och omfattningar. Sadeltak belagt med korrugerad eternit. Vita spröjsade fönster samt gulmålade panelade dörrar.
