# KULTURHISTORISK BYGGNADSVINVENTERING

Socken Ödeshög  
Kommun Ödeshög  
Fastighetsbeteckning Hästhoven 3 och 4 (Ödeshög Skattegård 2<sup>29</sup>)  
Gatunummer Morlidsvägen 3  
Benämning Gullsäter  
Fastighetsägare  
Inventeringsdatum 1978-04-27  
Inventerare nr M Wikdahl  
Negativ nr 10:18-20

Ödeshög sn  
Hästhoven 4  
Morlidsvägen 3.  
foto:M.Wikdahl,1978.

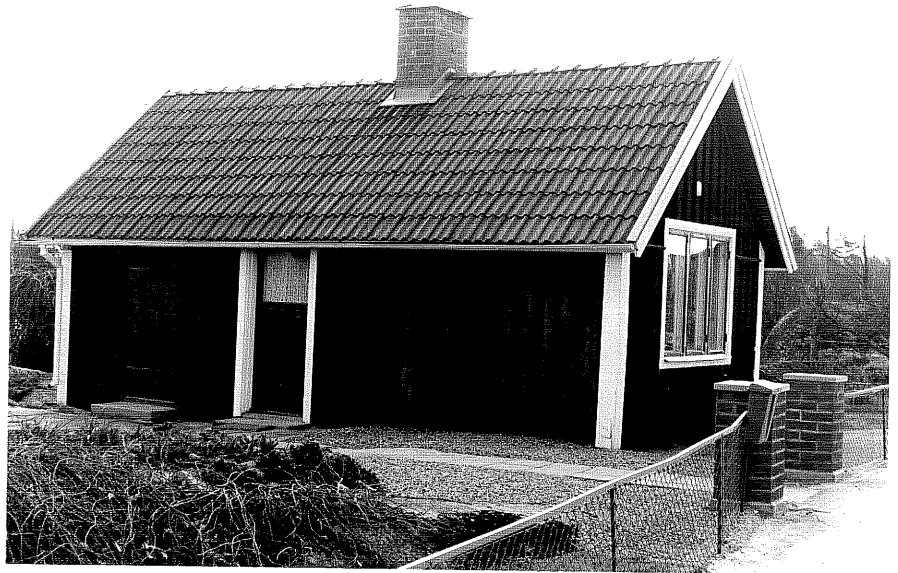
En våning. Gråstensgrund, slätputsad och målad grå. Träkonstruktion klädd med stående faluröd locklistpanel med vita knutar och omfattningar. Sadeltak med tvåkupigt rött taktegel. Skorsten i röd tegel. Tvåluftsfönster med gröna fönsterbågar.

Bostadshus b fr.NV, 10:19.

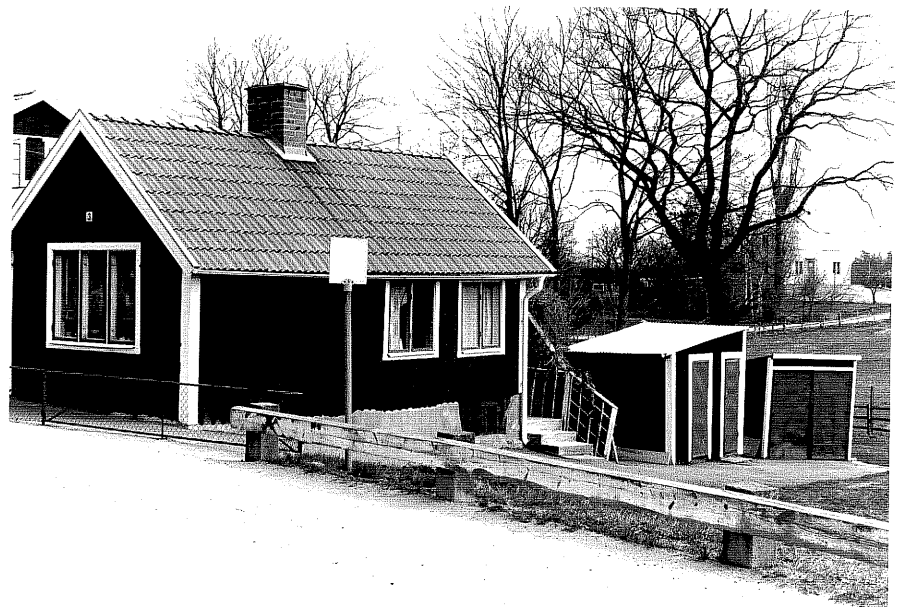
Bostadshus b fr.SV, 10:20.

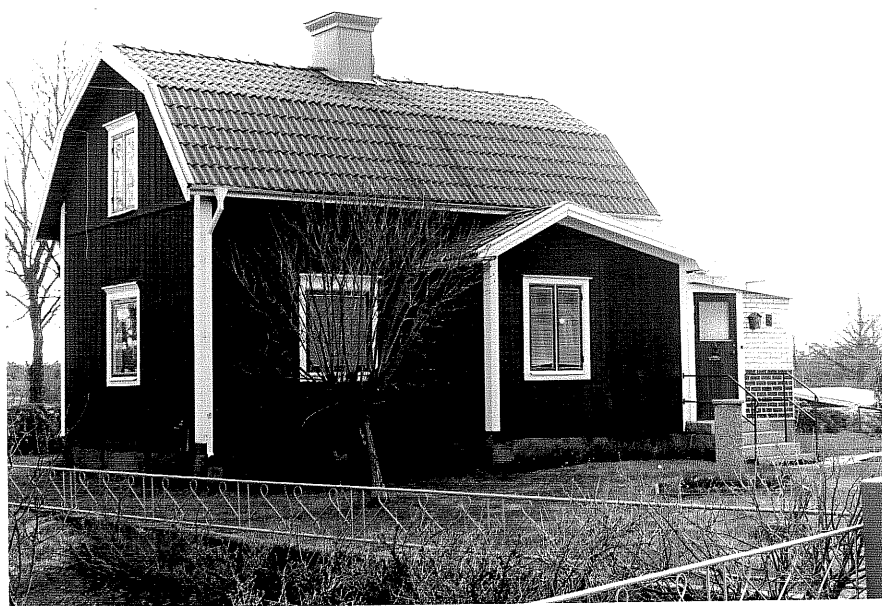
En våning med inredd vindsvåning, spritputsad grund. Träkonstruktion, stående faluröd locklistpanel med vita knutar och omfattningar. Brutet sadeltak med rött tvåkupigt taktegel. Utkragad skorsten klädd med svart plåt. Perspektivfönster i bottenvåningen med gula fönsterbågar, tvåluftsfönster i vindsvåningen. Balkong mot söder.

Bostadshus a fr.V, 10:18.
