KULTURHISTORISK BYGGNADSVINVENTERING

Heda socken

Isberga Södergård 3:15

Slöjdvillan

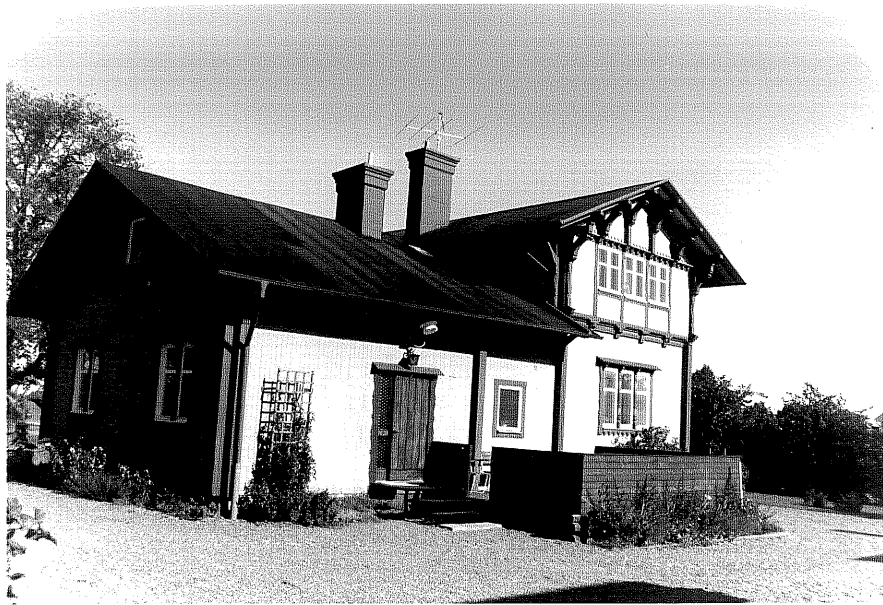
Neg.nr ÖKM 01:20

En och en halv vånings vinkelbyggd träbyggnad med två plan i den tvärställda delen. Gråstensgrund med kvaderhuggna block. Fasaden är klädd med stående pärlspontpanel i mörkgul färg med bruna foder. Många inslag av "snickarglädje" finns längs fasaden. Sadeltaket som är byggt i vinkel, är belagt med tjärpapp. Två- och treluftsfönster med tvärpost. Två skorstenar, bägge med utkragat krön. Dubbla spegeldörrar med fönster. Modern villadörr till köksingången.

Slöjdvillan från SV

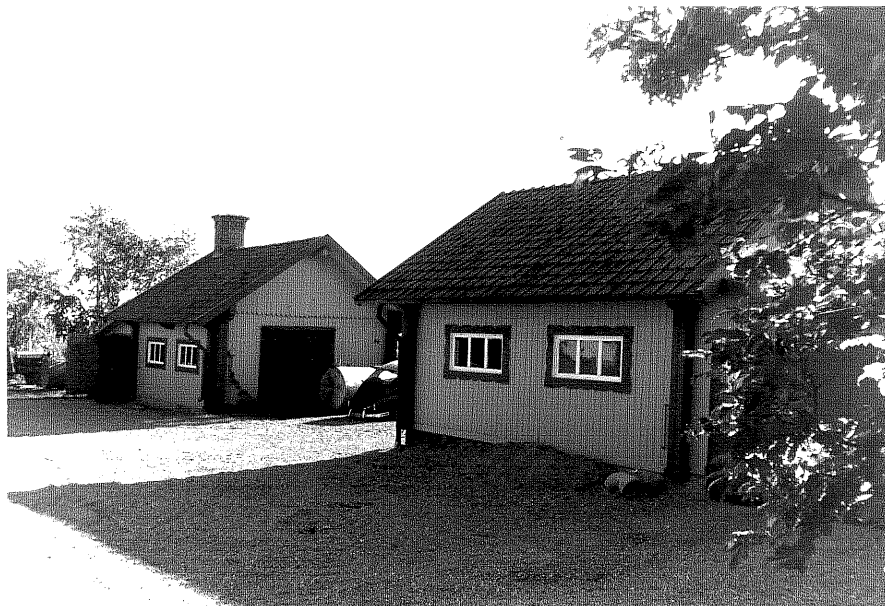
Neg.nr ÖKM 01:22

Mörkgul, stående fasspontpanel på gråstensgrund (kvadersten). Sadeltak med trekupigt tegel, pupettak på garagedelen.

Tvättstuga med påbyggt garage av mörkgul, stående fasspontpanel på regelverk med gråstensgrund (kvaderblock).

Bodarna b o c från NV
