KULTURHISTORISK BYGGNAD SINVENTERING

Socken Heda
Kommun Ödeshög
Fastighetsbeteckning Isberga Södergård 3:20
Gatunummer
Benämning
Fastighetsägare Elin Lundqvist
Inventeringsdatum 1979.10.01.
Inventerare Johan Högquist
Negativ nr ÖKM 04: 19-23

Isberga Södergård 3:20

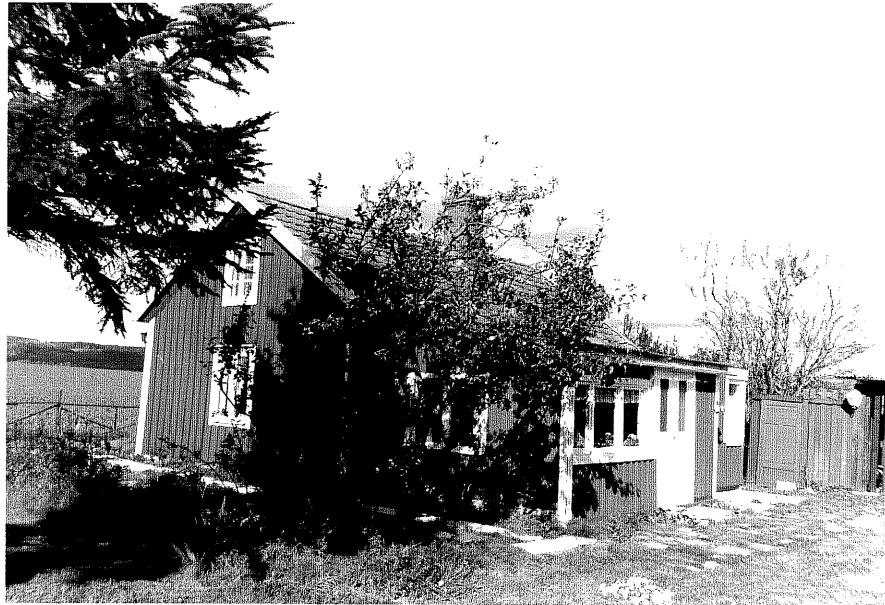
Neg.nr ÖKM 04:20

Ryggåsstuga i en våning med inredd vind. Liggande timmer som klätts med faluröd locklistpanel. Grund av natursten som slätputsats. Sadeltaket har belagts med trekupigttegel. Pulpettak på utbygget åt öster. Detta är belagt med korrugerad plåt. En skorsten med utkragat krön. Liten förstukvist åt väster med pulpettak belagt med korrugerad plast. Vita tvåluftsfönster utan spröjs. Vita spegeldörrar med fönster åt öster. Förstudörr av modernt snitt.

Bostadshus från SO Byggnad a

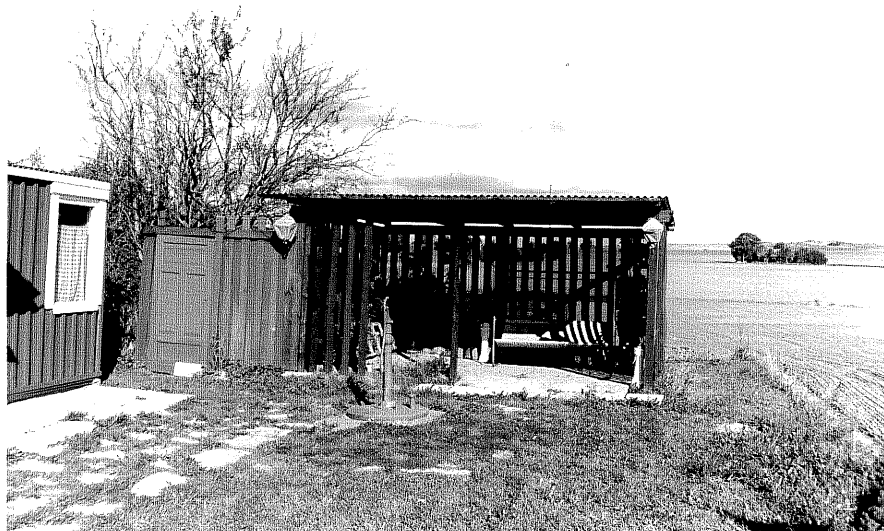
Neg.nr ÖKM 04:21

Brunlaserat regelverk med pulpettak belagt med korrugerad plåt. Litet hemlighus påbyggt åt väster med pulpettak belagt med korrugerad plåt.

Uterum från S Byggnad b
