KULTURHISTORISK BYGGNAD SINVENTERING

Fd ladugård, sommarbostad

Isberga Södergård 3:21

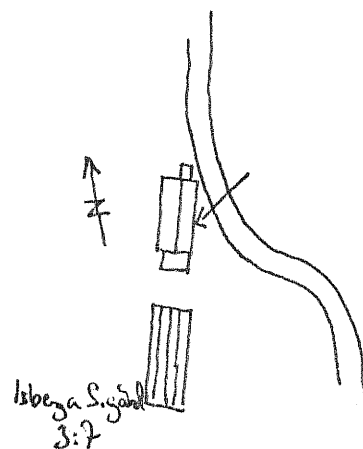
Äldre, liten ladugård som ombyggts till sommarbostad. Byggnaden är timrad och fasaden är klädd med faluröd locklistpanel med brädpanel i gavelröstena. Vita fönster, svartmålad dörr. Sadeltak belagt med röd, korrugerad plåt. Utbygge åt söder inrymmande garage. Detta har pulpettak belagt med korrugerad plåt. I norr finns ytterligare ett utbygge inrymmande dass. Detta har pulpettak belagt med plåt.

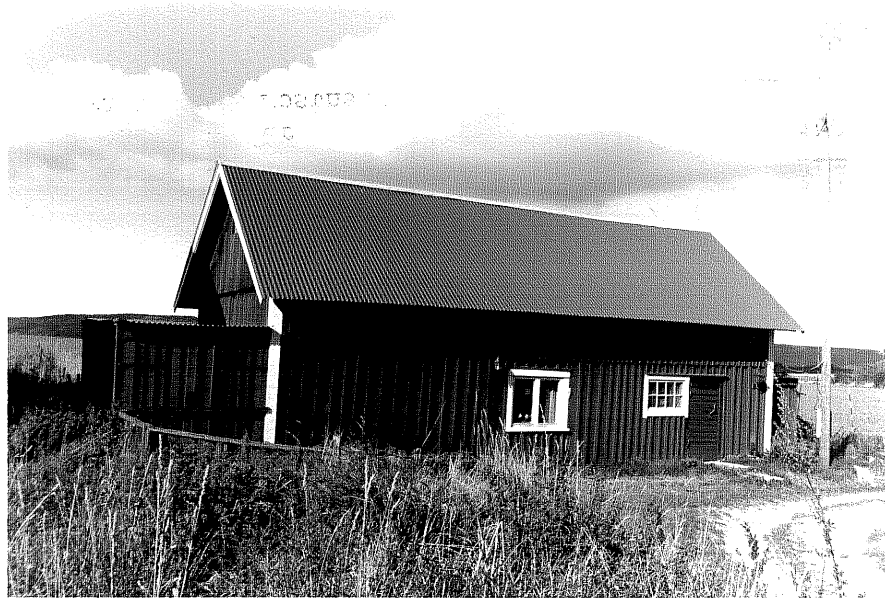
Neg.nr ÖKM 04:24

F.d. ladugård, sommarbostad från SO
