KULTURHISTORISK BYGGNADSDINVENTERING

Socken Heda
Kommun Ödeshög
Fastighetsbeteckning Isberga Södergård 3:22
Gatunummer
Benämning Hedaborg
Fastighetsägare Nils Rapp
Inventeringsdatum 1979.09.28.
Inventerare Johan Högquist
Negativ nr ÖKM 02:29-34

Isberga Södergård 3:22

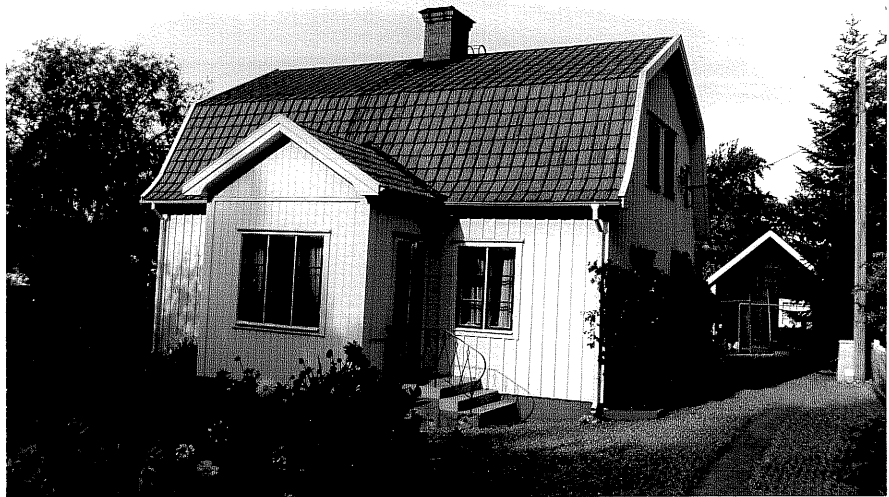
Neg.nr ÖKM 02:29

a) Bostadshus

En och en halvplanshus med utbyggd förstuga åt söder med ingång. Grund av spritputsad sten i grå färg. Källare under huset med ingång på norra långsidan, där även köksingången är placerad. Regelkonstruktion med fasad av gråvit locklistpanel med stående fasspontpanel på förstugan. Brutet sadeltak med trekupigt tegel. En skorsten med utkragat krön. Bruka två- och treluftsfönster med spröjs. Dörrar av fernissad, fasad list med fönster.

Bostadshus från S Byggnad a

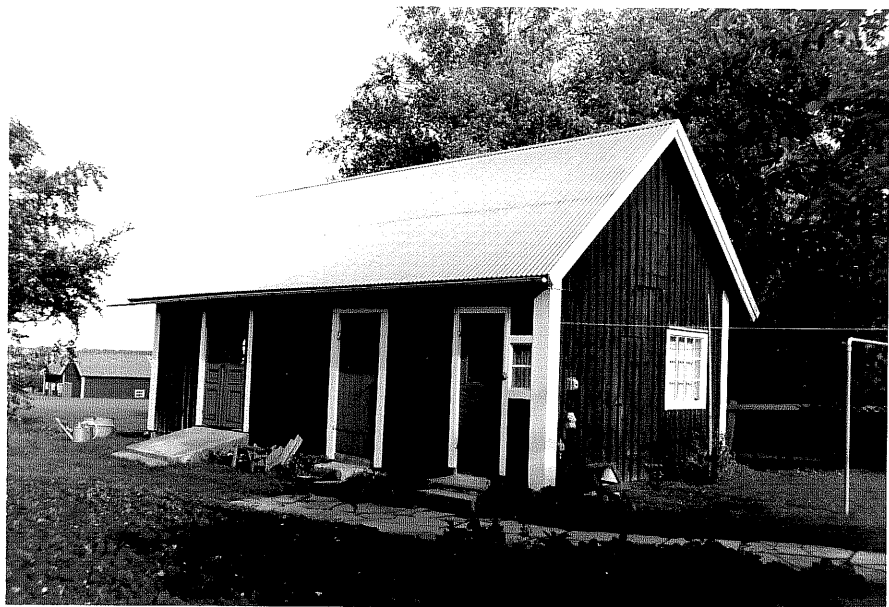
Neg.nr ÖKM 02:31

b) Redskapsbod

Uppförd i trä med fasad av faluröd locklistpanel. Sadeltak belagt med grön, korrugerad plåt. Gröna dörrar.

Redskapsbod från SV Byggnad b

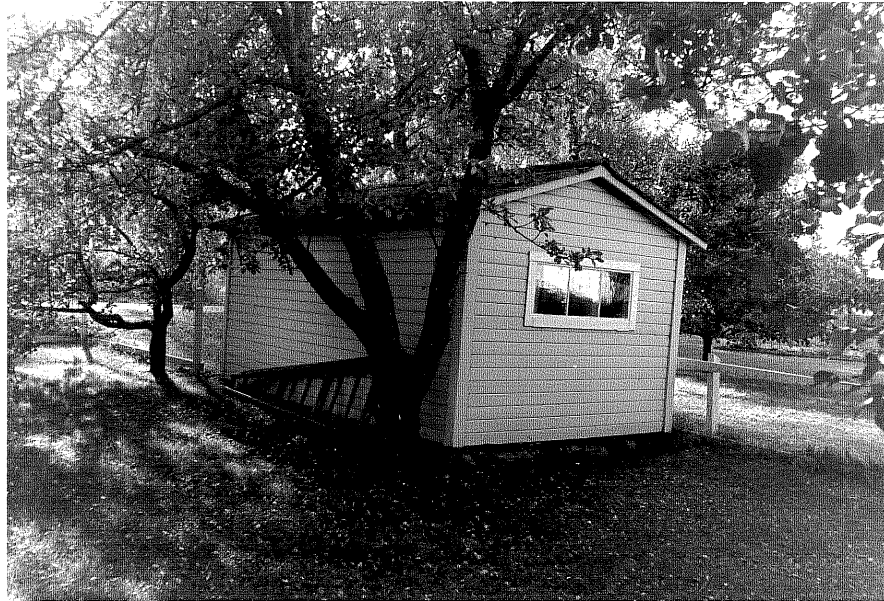
Neg.nr ÖKM 02:33

c) Garage

Ljusgrön fasspontpanel, liggande. Sadeltak belagt med korrugerad eternit.

Garage från NO Byggnad c
