KULTURHISTORISK BYGGNAD SINVENTERING

Socken Heda
Kommun Ödeshög
Fastighetsbeteckning Jussberg Mellangård 3;14
Gatunummer
Benämning Heda Missionshus
Fastighetsägare Heda missionsförsamling
Inventeringsdatum 1979.09.28
Inventerare Johan Högquist
Negativ nr ÖKM 02:08-11

Heda Missionshus

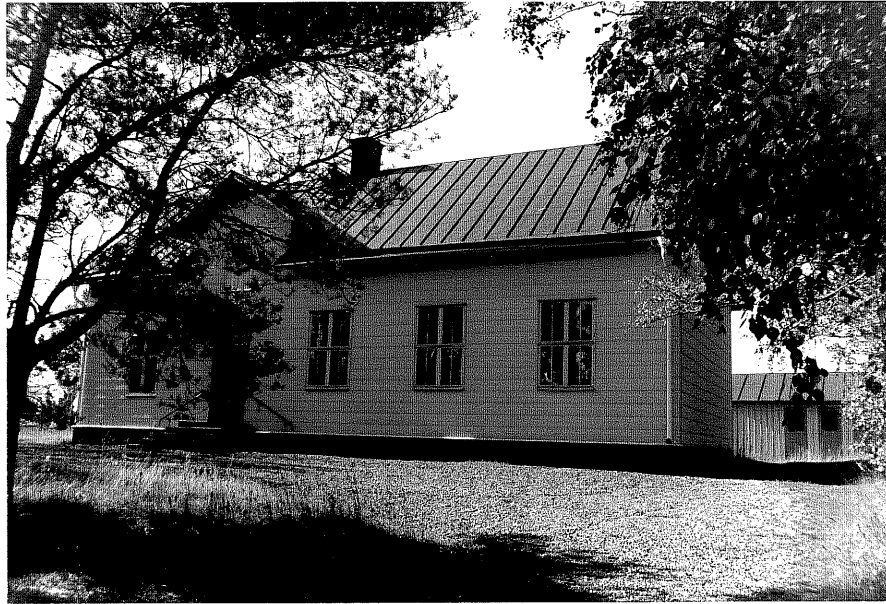
Neg.nr ÖKM 02:08

Missions hus med fd bostadsdel i 1½-plan. Grund av spritputsad sten. Träkonstruktion med fasad ursprungligen av fasade bräder som på senare år täckts med gråmelerad eternit. Sadeltaket är belagt med slät, grönmålad plåt. En skorsten. En ingång och en frontespis på vardera långsidan. Vita tvåluftsfönster med mitt- och tvärpost och spröjs. Mörkröda, släta dörrar.

Missionshuset från NO

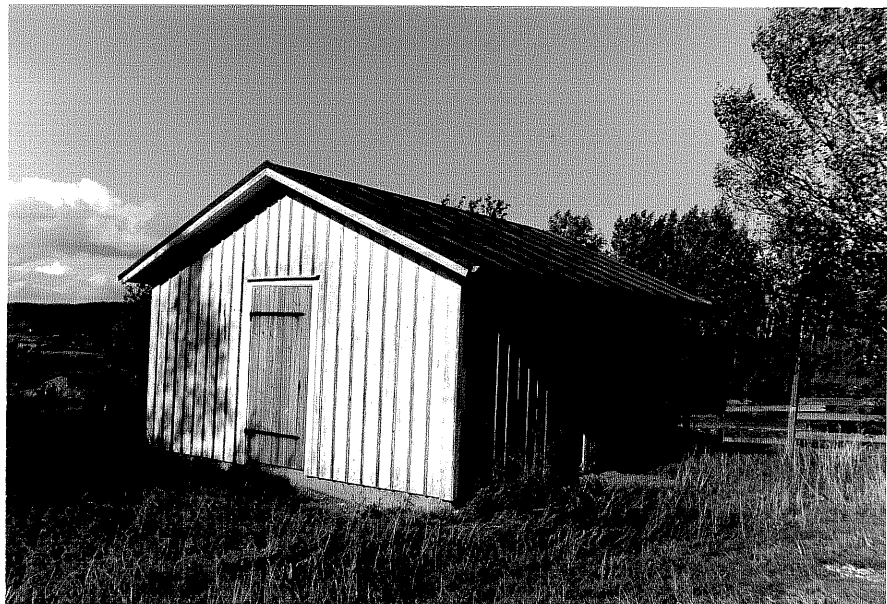
Neg.nr ÖKM 02:10

Träkonstruktion med grund av spritputsad sten. Vit locklistpanel. Sadeltak belagt med slät plåt.

Uthus från SO
