KULTURHISTORISK BYGGNAD SINVENTERING

Socken Heda
Kommun Ödeshög
Fastighetsbeteckning Kyrkobacken 1:1
Gatunummer
Benämning Hembygdsgården
Fastighetsägare Heda församling
Inventeringsdatum 1979.09.28.
Inventerare Johan Högquist
Negativ nr ÖKM 02:00-03

a) Hembygdsgården

Hembygdsgården

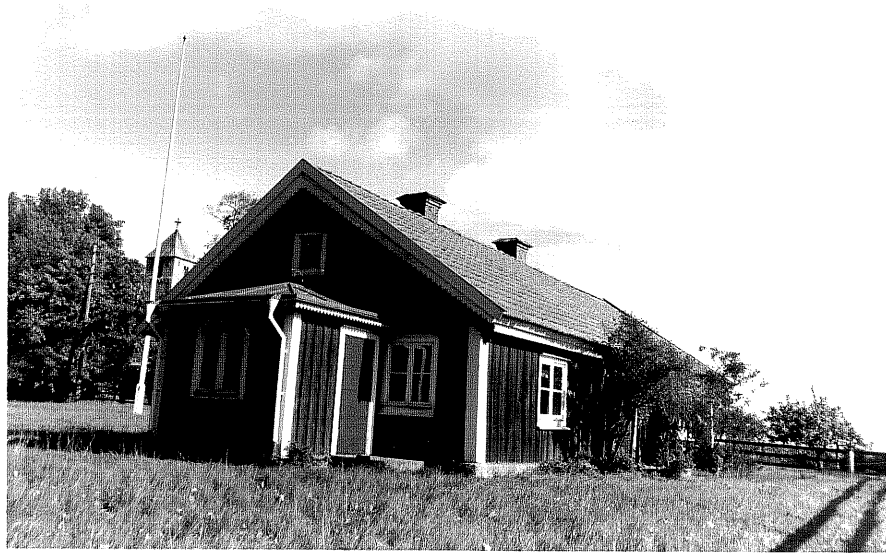
Neg.nr ÖKM 02:01

Låg envånings byggnad med oinredd vind. Liten köksförstu åt väster med plåttak. Grund av huggen sten i kallmur. Stomme av liggande timmer som klätts med faluröd locklistpanel. Sadeltaket är belagt med trekupigt tegel och har två skorstenar. Vita, kvadratiska tvåluftsfönster med en spröjs. Bruna, dubbla spegeldörrar med små fönster. Köksdörr brun, slät.

Hembygdsgården från SV

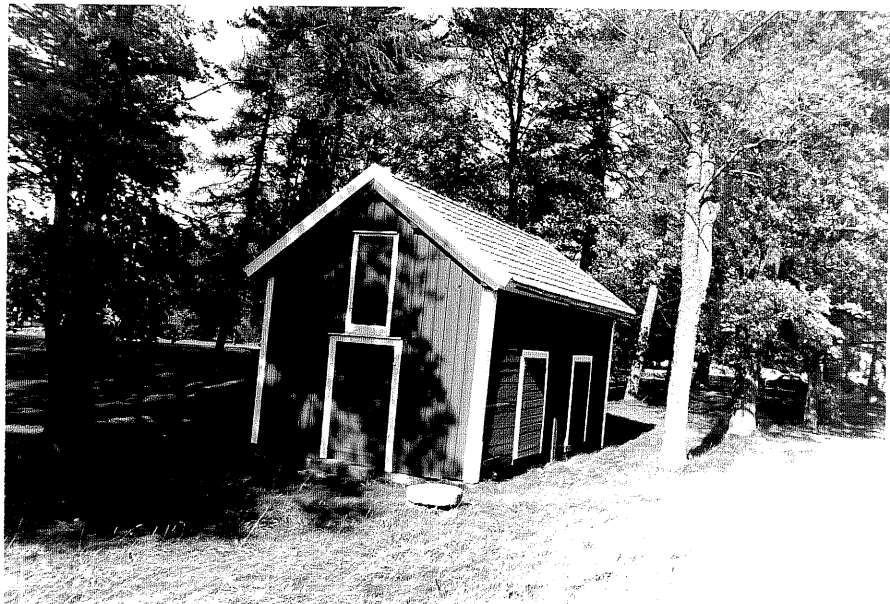
Neg.nr ÖKM 02:02

Magasin av liggande timmer, på några sidor klätt med faluröd locklistpanel. Sadeltak med trekupigt tegel.

Bod från S
